שימור מתחם קבר דוד בהר ציון

אדר' אבי משיח

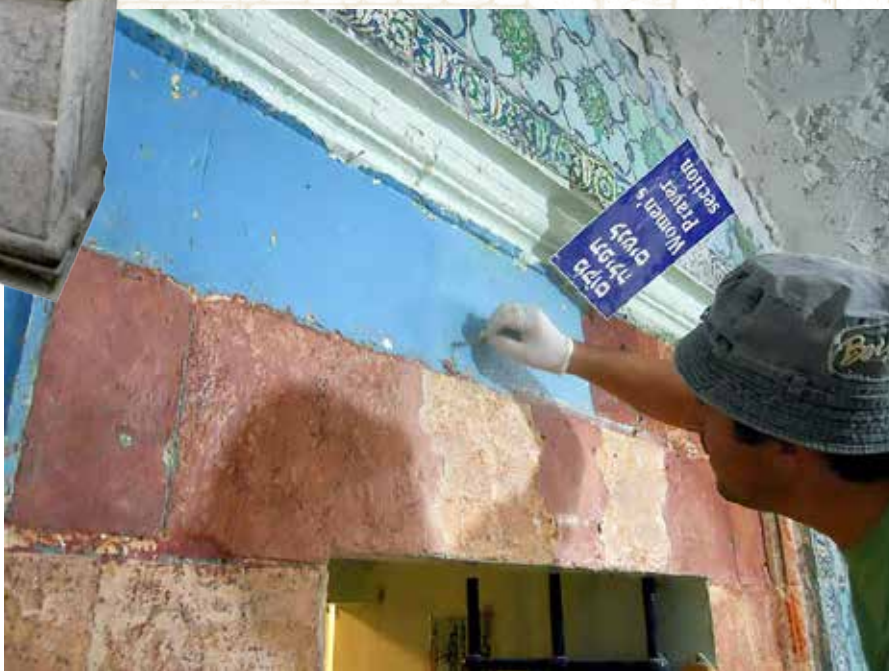
▲ מצבת האבן הגלויה

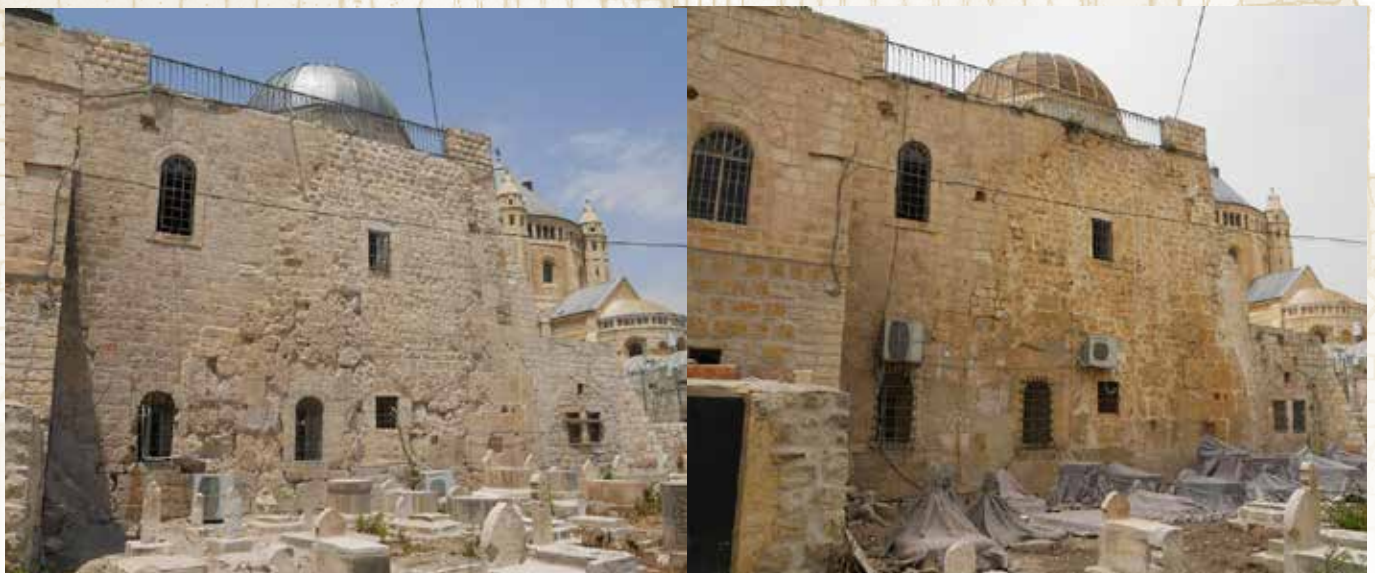
תמונות החזית המזרחית לפני שימור ואחריו

של טכנולוגיות בנייה וחומרי מליטה במגוון גוונים וטקסטורות. לשימור מגוון זה, המעיד על סיפורו רב־התפוכות של המקום, הותאמו כארבעה סוגים של חומרי מליטה, הקרובים בגוון ובמרקםם לאלו המקוריים. בקידוחים שנערכו בקיר הוברר, כי ליבת הקיר עודנה ריקה ומנותקת בחלקה מהמבנה. לכן, דחוף היה למלא את הליבה בהזרקות של חומר מליטה רב, ולחברה למבנה בעוגנים.

עבודה רבה הושקעה בעבודות השימור בחזית המזרחית של קבר דוד. חזית זו, התוחמת את חדר הקבר ממזרח, ניזוקה רבות בעבר, כנראה בשל רעידות אדמה. לאחר פירוק התוספות המאוחרות, נראו בבירור סימני ה"שיפוצים" בחזית, והתקבל פסיפס מעניין
