# עבדת - על הרס, שחזור ואותנטיות

אדר' רם שואף

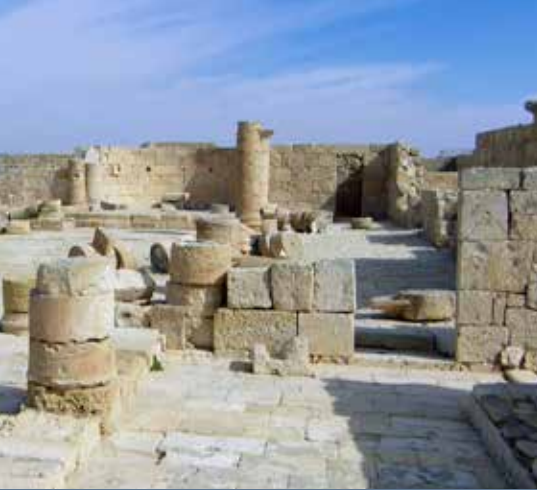
▲ הכנסייה הצפונית בעבדת לאחר ההשחטה. רוב עמודי הכנסייה הופלו חוץ מעמוד אחד

אחת הסוגיות המעניינות, שהתמודדנו אתן, נגעה לשחזורים משנות ה-60' אשר נפגעו בפעולת הוונדליזם. עמודי הכנסייה הצפונית, לדוגמה, הופלו כמעט כולם על-ידי המשחיתים. שדרת העמודים הדרומית התאפיינה בזיזי אבן בראשי העמודים. הזיזים פנו אל הקיר הדרומי של הכנסייה. לאחר לימוד הנושא לעומק הבנו, כי העמודים משוחזרים בצורה שגויה, כלומר, שאין למופע ה"משוחזר" שלהם אחיזה באדריכלות המבנה. הנחנו, כי חוליות הזיז שהונחו בראש העמודים הם שריד למקדשים, אשר היו במקום לפני הקמת הכנסיות. יתרה מכך, אפשר לומר בשל הנתונים, שהם מעולם לא היו חלק ממבנה הכנסייה הצפונית. בשלב זה התחבטנו בשאלה, האם להשיב את עמודי הכנסייה למצב של שחזור שגוי? לבד מהידע המדעי שהיה בידינו ניצבו כעת שיקולים נוספים. לדוגמה, שדרת עמודי הזיז שהושחטה הפכה עם השנים לאחד מסמליה של עבדת. צילום שלה אף מופיע בשער העלון המחולק למבקרים בכניסתם לאתר, ומכאן, שאלנו האם בשחזור הכנסייה אנו נדרשים להתחשב במה שהציבור מכיר ומזהה עם האתר? שהרי

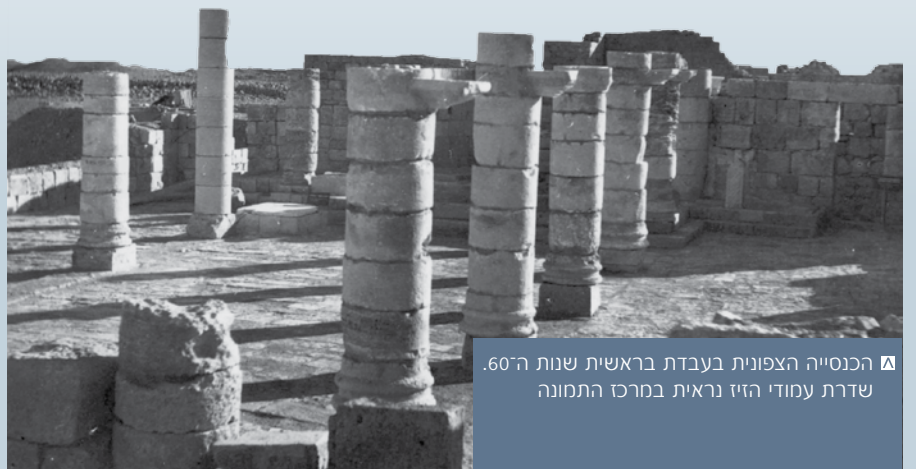
▲ הכנסייה הצפונית בעבדת בראשית שנות ה-60. שדרת עמודי הזיז נראית במרכז התמונה

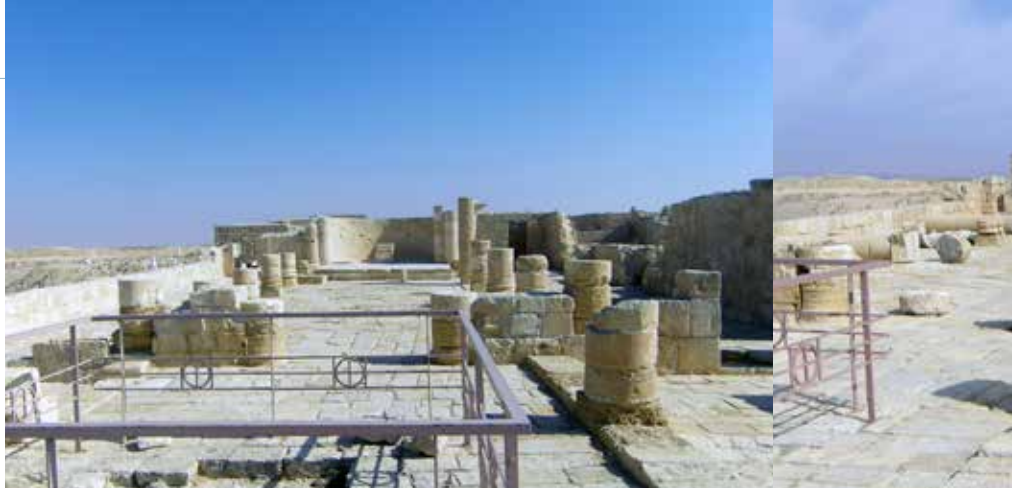
▲ הכנסייה הצפונית בעבדת לאחר השיקום. עמודי הזיז לא נבנו מחדש. העמוד הבודד שלא הופל נותר במקומו כעדות למה שהיה לפני ההשחטה. צילומים | אדר' רם שארף

החומרים הפוגעים באתר, אשר היו בשימוש בשחזורים של שנות ה-60 עד ה-90 (מוטות ברזל, בטון וכד'), והוצאו ממנו. השחזור נעשה בחומרים מתאימים לבנייה המקורית: אבן גיר, שיש וחומרי מליטה על בסיס סיד. בפעולות השימור שבאו כתגובה לוונדליזם באתר ביקשנו ליצור הבנה טובה יותר של שרידי העיר הייחודית והמרתקת הזו, בכך שהמעטנו בפרשנות שאינה נסמכת על ידע.

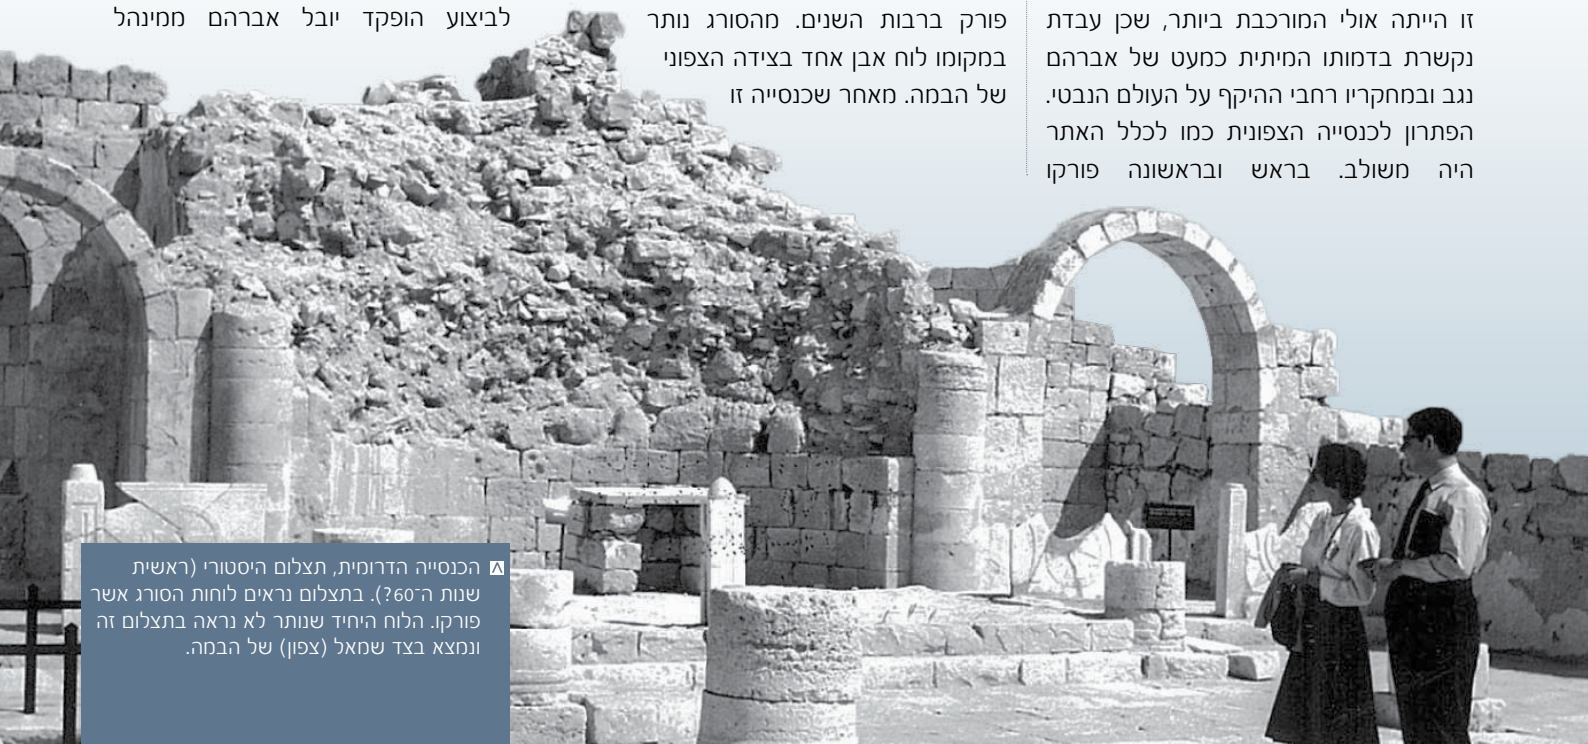
במהלך איסוף המידע ההיסטורי דוגמת דוחות הפירה ותצלומים, גילינו, כי הסורג סביב במת הכנסייה הדרומית שוחזר בעבר אך פורק ברבות השנים. מהסורג נותר במקומו לוח אבן אחד בצידה הצפוני של הבמה. מאחר שכנסייה זו

▲ הכנסייה הדרומית, תצלום היסטורי (ראשית שנות ה-60?). בתצלום נראים לוחות הסורג אשר פורקו. הלוח היחיד שנותר לא נראה בתצלום זה ונמצא בצד שמאל (צפון) של הבמה.

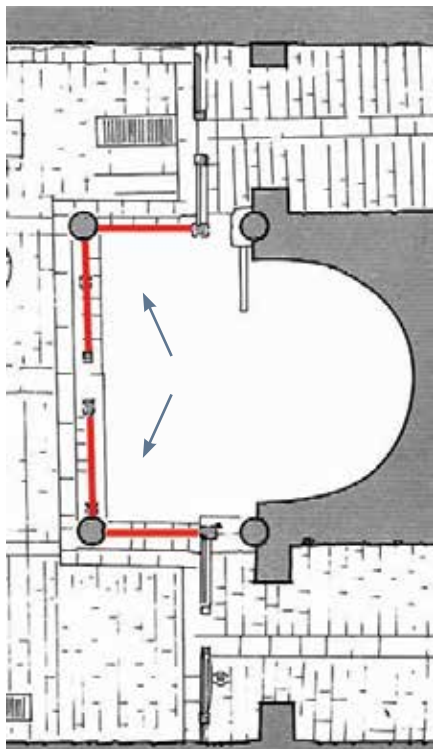
אפסיס הכנסייה הדרומית מתוך דוח החפירה של אברהם נגב ("קדם" 36). הסורג סביב הבמה מסומן באדום. בשטח לא נמצאו שרידים המעידים באופן ברור, כי היו סורגים בדפנות הצפונית והדרומית של הבמה (מסומנות בחיצים).

במהלך תכנון הסורג עלתה שאלה בעניין שלמות סורג הבמה במקור. סורג הבמה בכנסיות הביזנטיות מקיף לרוב את הבמה משלושה עברים: צפון, מערב ודרום (לבד מהסורגים בצדי הבמה). כך גם סימן הארכאולוג אברהם נגב בפרסום החפירה. כאשר בחנו את אזור הסורג הופתענו לגלות, כי בעוד שרידי הסורג בקדמת הבמה ומשני צדיה ברורים למדיי (שברי לוחות, תעלות ביסוס מסותתות ועמוקות וכד'), תעלות הביסוס בדפנות הצפונית והדרומית של הבמה רדודות מאוד או לא קיימות. זאת ועוד, בחוליות שני העמודים אשר בפינות הבמה נמצאו חריצים לייצוב הסורג רק בקדמת הבמה. בשל ריבוי הספקות באשר לסגירת הבמה המרכזית כלפי צפון ודרום החלטנו להימנע משחזור חלקים אלה של הסורג בשלב זה. נכון להיום, המלאכה עדיין לא הסתיימה. אנו מצפים ליבוא פרטי השיש מטורקיה, בתקווה שהם יתאימו לדרישות שהצבנו בתכנון (מידות, גוון וכד'). חיבור כל חלקי הסורג לכדי

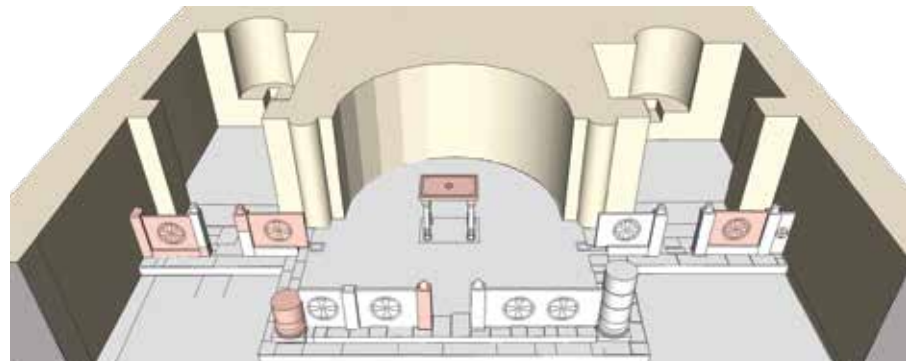
דגם תלת-ממדי של הצעת שחזור הסורג. הפרטים הלבנים חדשים והצהבהבים מקוריים. שחזור לוחות הסורג המקוריים: אולגה מחברת את שברי הלוח.

השימור. הכנו דגם תלת ממדי כדי לבחון את משמעות שחזור הסורג, והוא שירת אותנו גם לצורך הצגה בפני ועדת ההיגוי של הפרויקט. את שברי הסורגים המקוריים, אשר מצאה אולגה במחסן האתר, היא שימרה, חיברה והשלימה ללוחות סורג שלמים. בסופו של התהליך יהיה הסורג מורכב מלוחות אבן גיר מקוריים אשר חוברו והושלמו, מלוח ומחספר עמודים עשויים אבן גיר חדשה ומלוחות ועמודים העשויים אבן שיש. חיפושיו של דניאל קיש האמון על עבודות האבן העלו, כי לוחות השיש הקיימים בארץ אינם מתאימים לסורג. הפתרון שנמצא לכך היה להזמין את העבודה ממחצבה בטורקיה, ואלה נשלחו התכניות לצורך חציבה וסיתות ראשוני של פרטי שיש אלה. בזמן שהוכנו פרטי האבן, החלו העבודות להכין את הבמה להרכבת הסורג. הכנות אלה כללו תכנון של פרטי ביסוס אשר הוצבו מתחת לשולי הבמה וביצועם. פרטי האבן יחוברו לפרטי הביסוס באמצעות מוטות נירוסטה.
