## שימור בית הכנסת העתיק במעוז חיים

יזם | רשות העתיקות ותכנית "ציוני דרך" של אגף מורשת במשרד ראש הממשלה  
תיעוד ותכנון | ג'ק נגר, אדר' נוף עידו רוזנטל, אדר' יערה שאלתיאל,  
משמר אילן פחימה

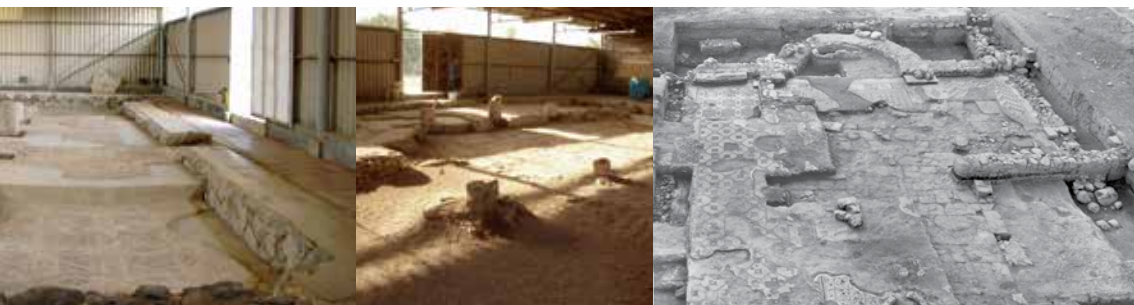
מימין: מראה בית הכנסת לקראת סוף החפירה, חיבור תמונות נפרדות מתיק החפירה, מבט לדרום  
במרכז: מראה אולם בית הכנסת מכוסה באבק ובעפר, בשנת 2006  
משמאל: פרטים ברצפת הפסיפס
