# THE MANAGEMENT OF THE EMERGENCY

## THE CASE OF L'AQUILA - ITALY

**SPEAKER: PROF. FRANCESCA DA PORTO**

# ENGINEER'S SEMINAR: HISTORIC BUILDINGS AND EARTHQUAKE

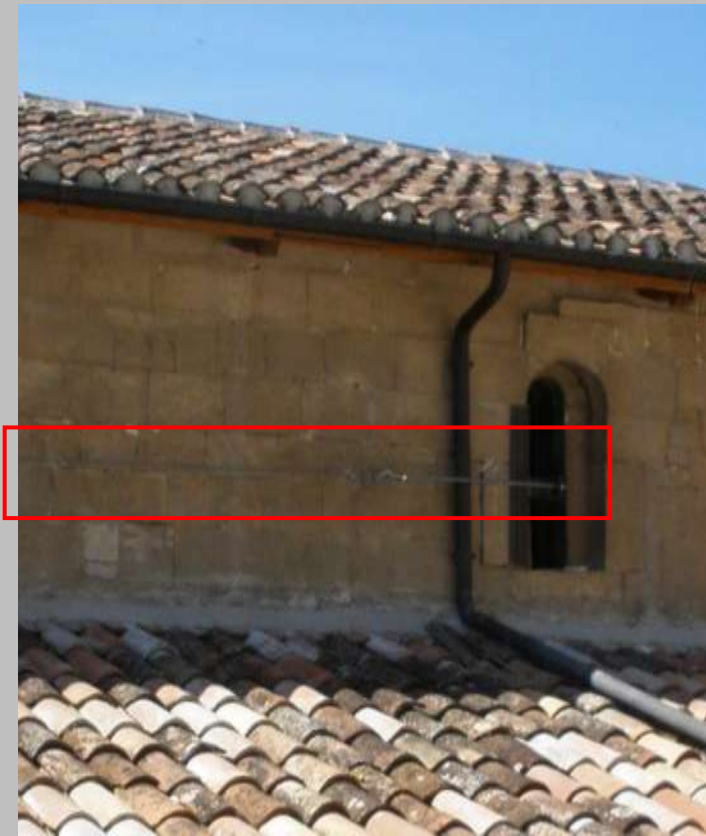
## INTERVENTION: S. GIUSTA, BAZZANO

## MECHANISM: OVERTURNING OF THE FACADE

- SHORING AND TIMBER FRAMES
- BINDING WITH STEEL TIES
- PROVISIONAL ROOF

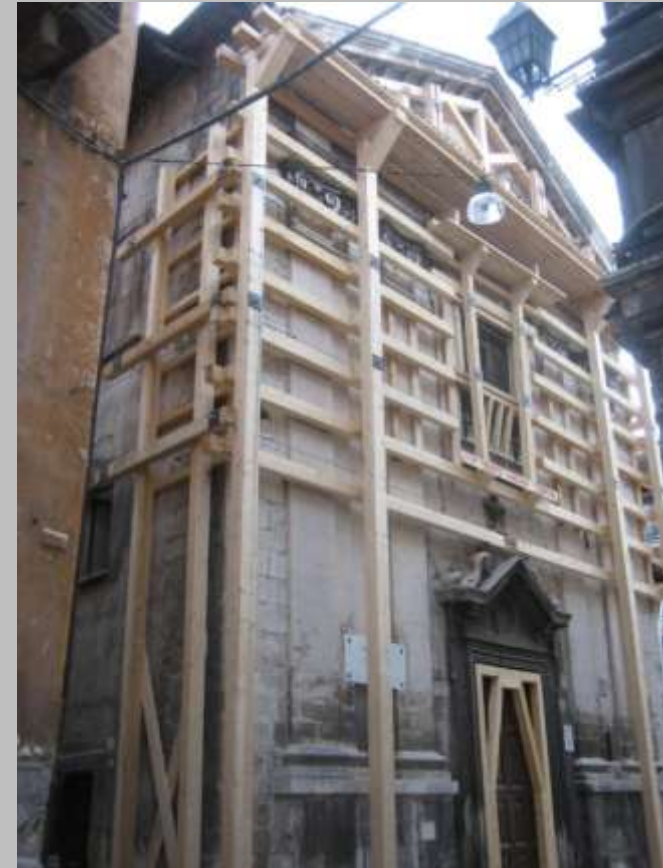
## INTERVENTION: EVANGELIC CHURCH, L'AQUILA

## MECHANISM: OVERTURNING OF THE FACADE

- CONSTRAINING TIMBER FRAME
- BINDING WITH STEEL TIES

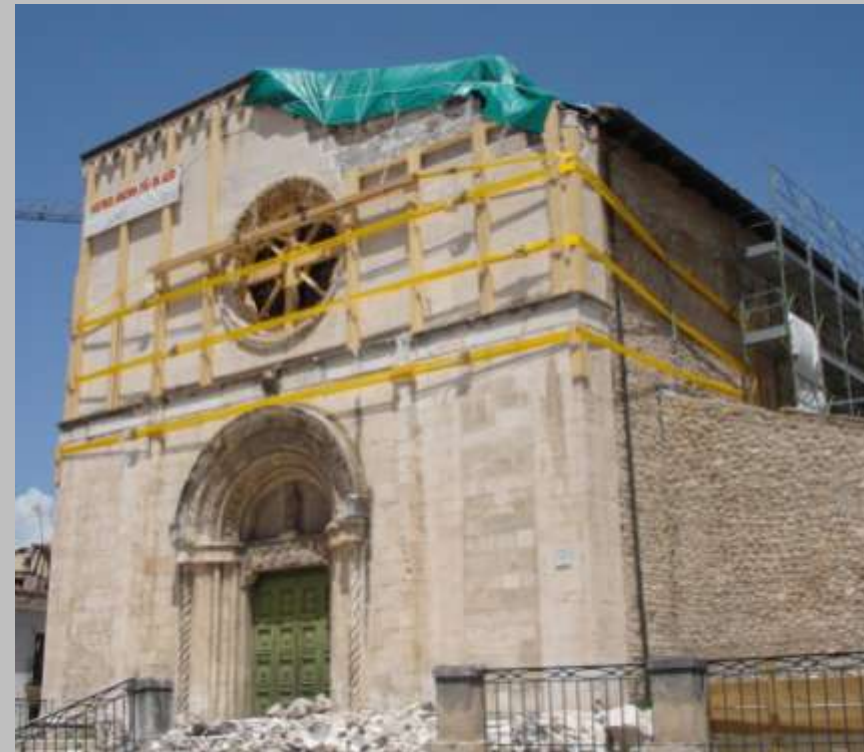
## INTERVENTION: S. PIETRO DI COPPITO, L'AQUILA

## MECHANISM: OVERTURNING OF THE FACADE

- BINDING WITH POLYESTER TAPES AND SPACING WOODEN ELEMENTS
- PROVISIONAL ROOF

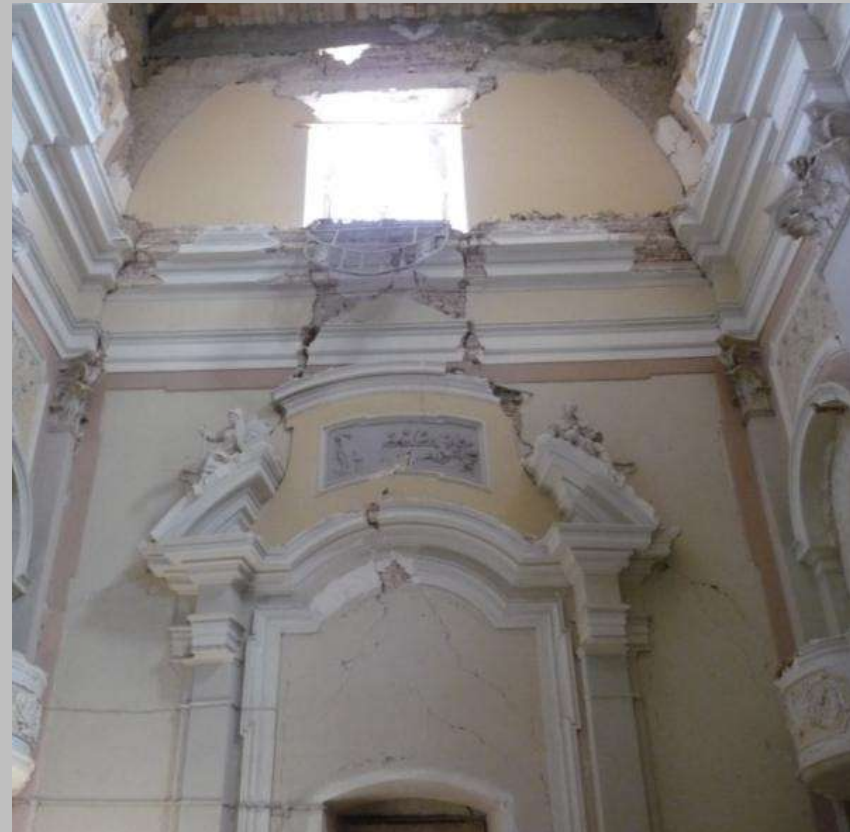
## INTERVENTION: S. DOMENICO, L'AQUILA

## MECHANISM: SHEAR DAMAGE ON THE TRANSEPT

- SHORING AND TIMBER FRAME
- BINDING OF THE TRANSEPT'S FACADE

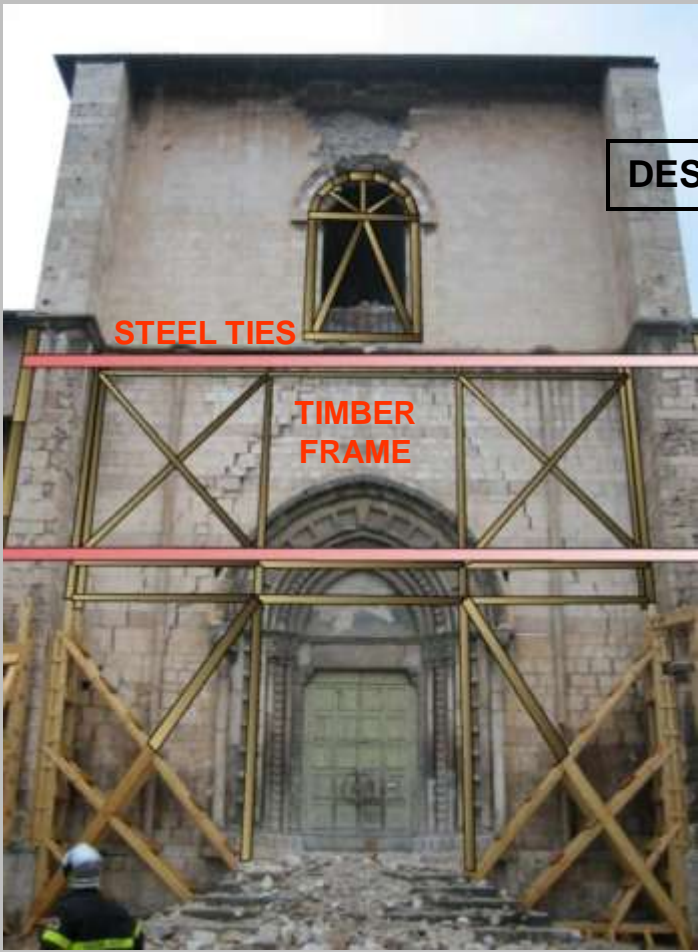
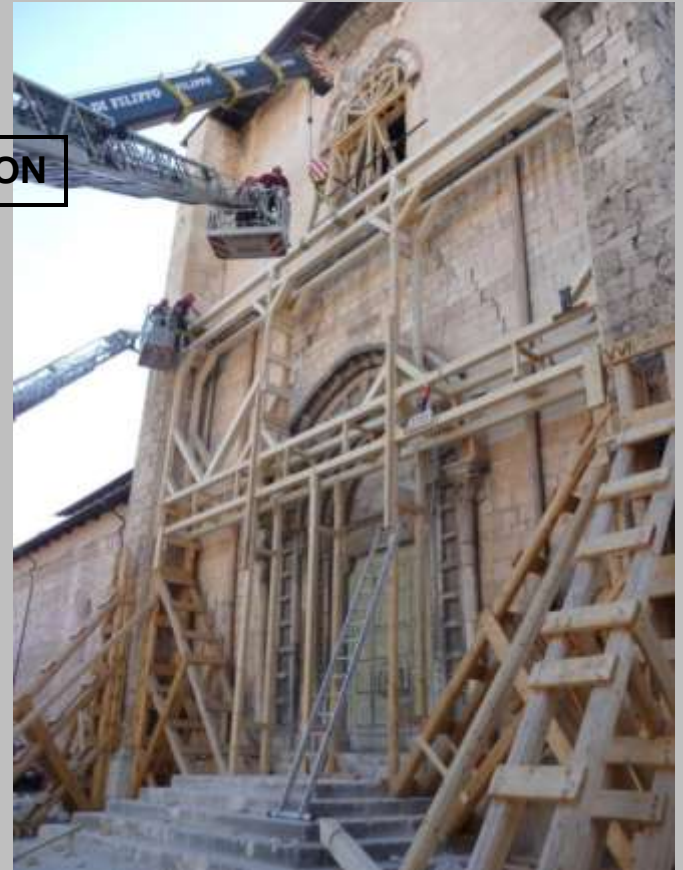
## INTERVENTION: S. DOMENICO, L'AQUILA

## MECHANISM: SHEAR DAMAGE ON THE TRANSEPT

- SHORING AND TIMBER FRAME
- BINDING OF THE TRANSEPT'S FACADE

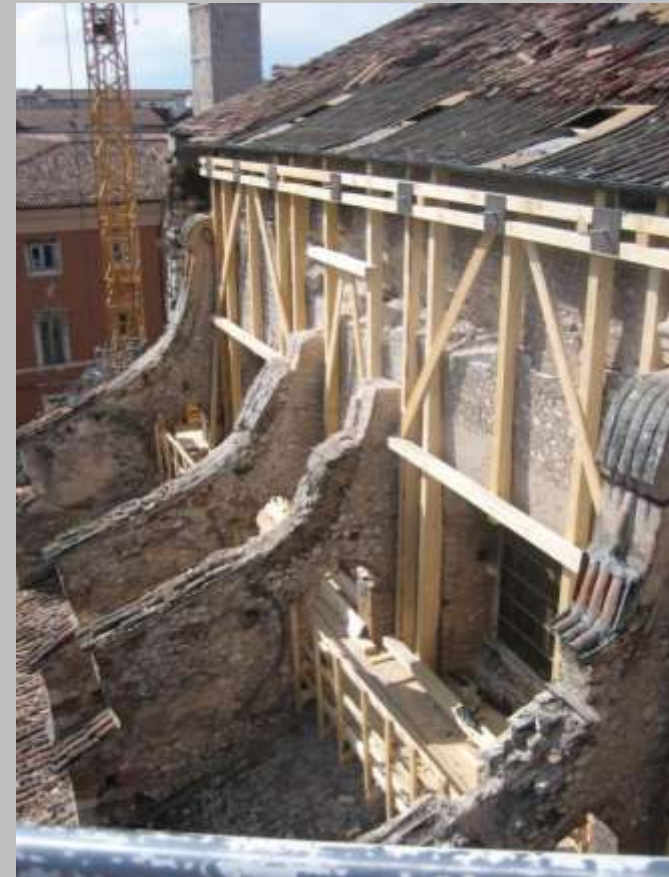
## INTERVENTION: S. MARGHERITA, L'AQUILA

## MECHANISM: TRANSVERSAL RESPONSE OF THE HALL

- RETAINING BY MEANS OF TIMBER FRAME, STEEL TIES AND CONSTRAINING BEAM

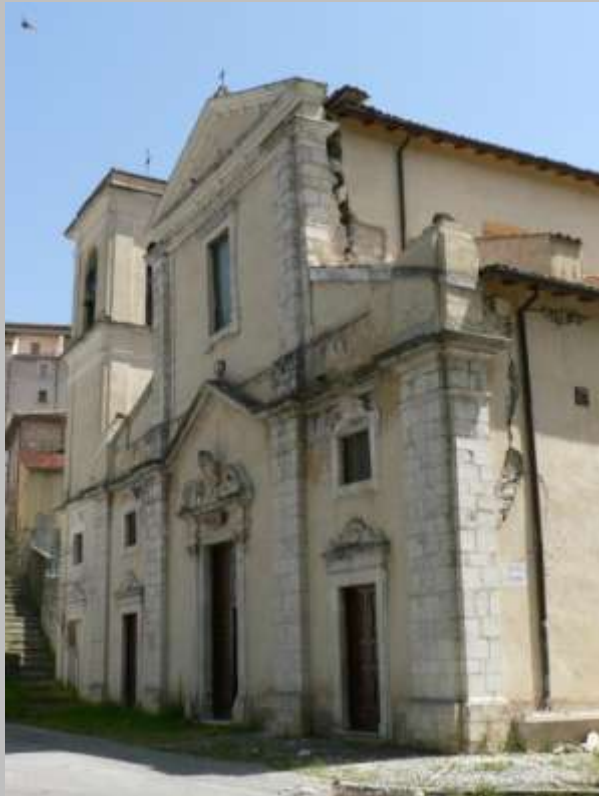
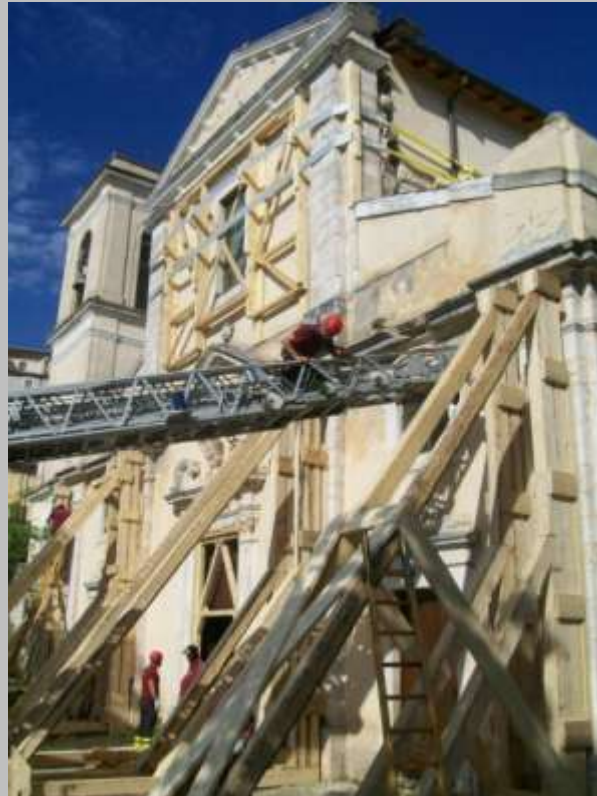
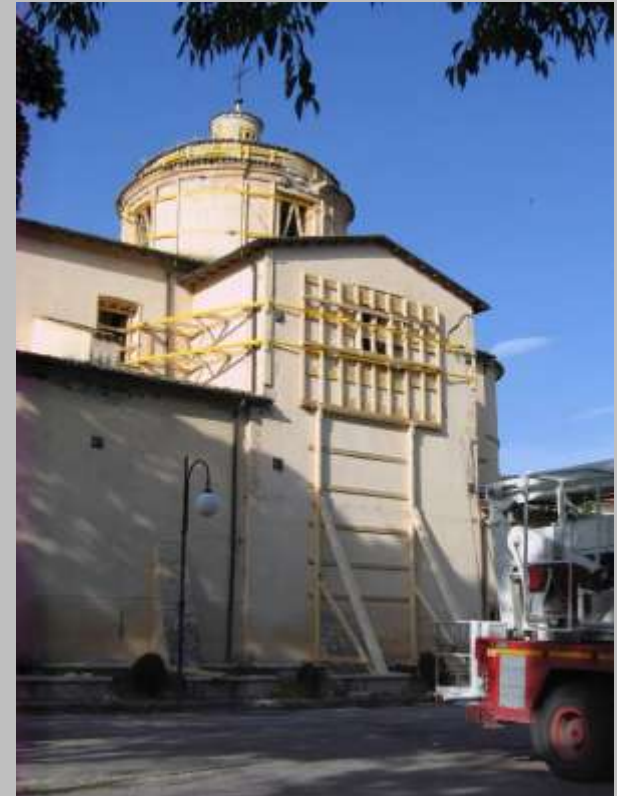
## INTERVENTION: S. GEMMA, GORIANO SICOLI

**MECHANISM:** OUT-OF-PLANE DEFORMATION OF THE  
FRONTAL FAÇADE

- SHORING, WOODEN STRUCTURE
- CONFINEMENT BANDAGES

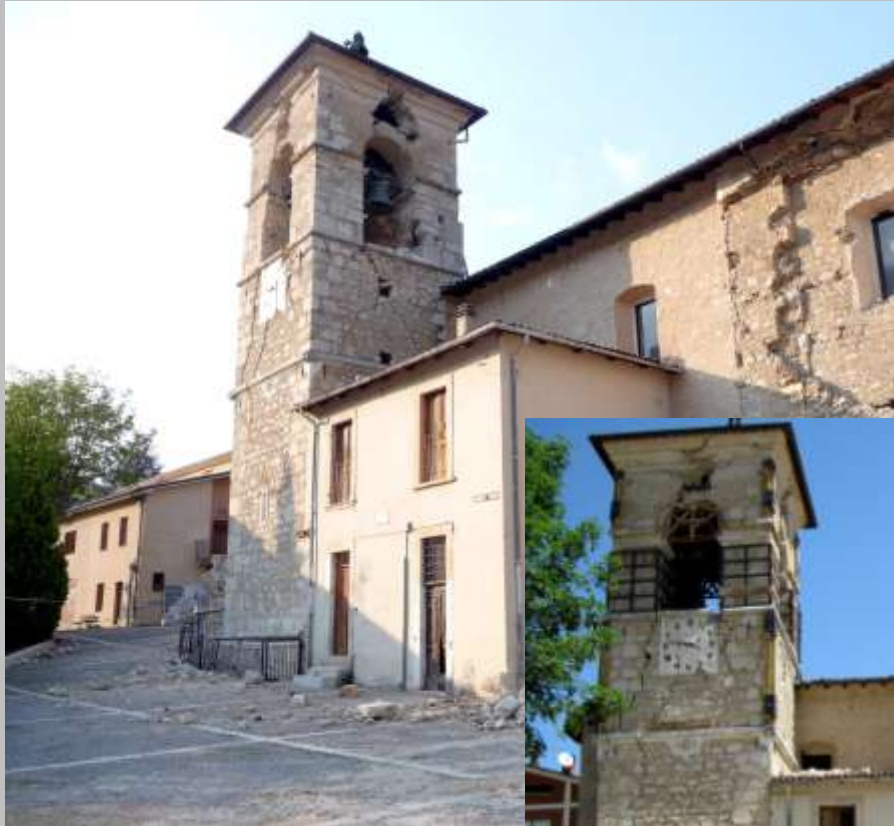
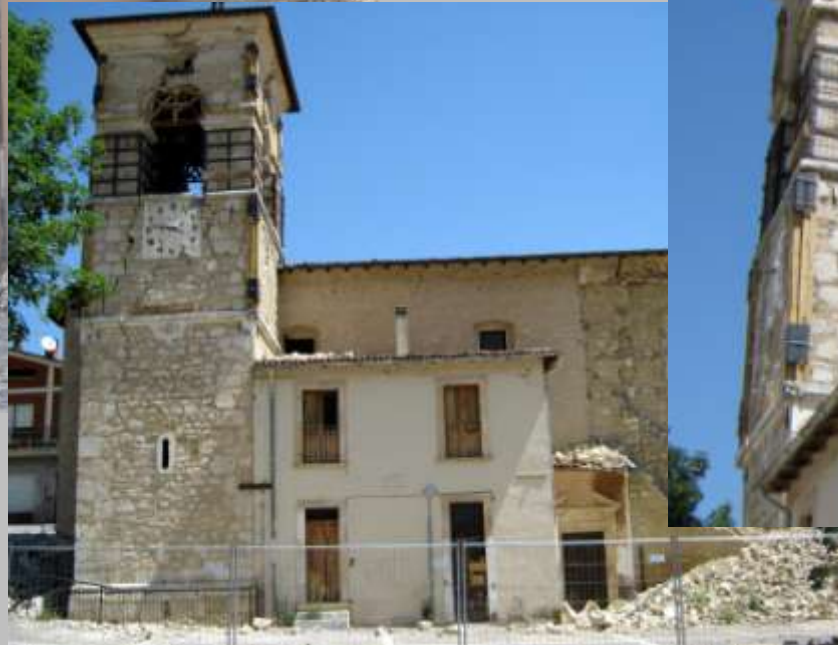
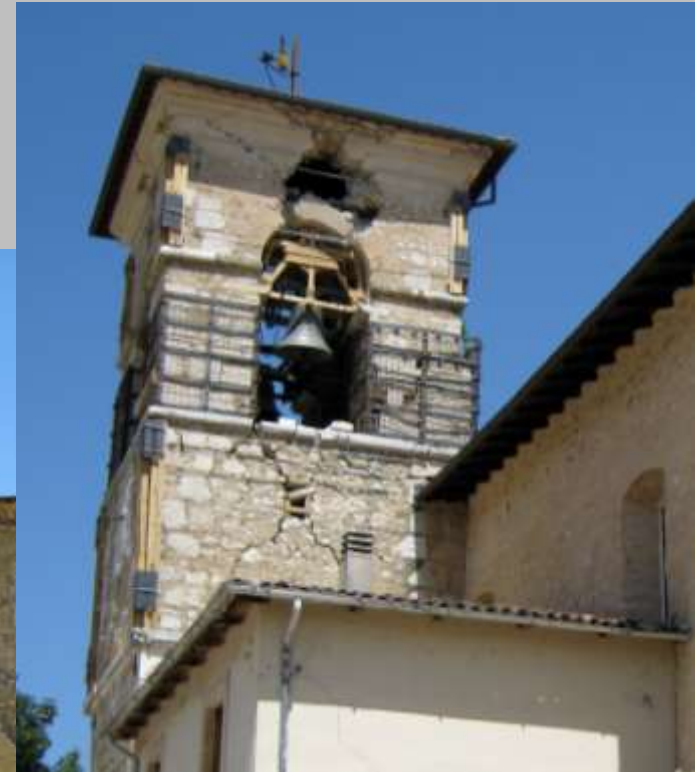
## INTERVENTION: S. MICHELE CHURCH, VILLA S.ANGELO

**MECHANISM:** DAMAGE OF THE BELL TOWER

- CONFINEMENT WITH STEEL TIES AND PLATES
- SHORING OF THE OPENINGS

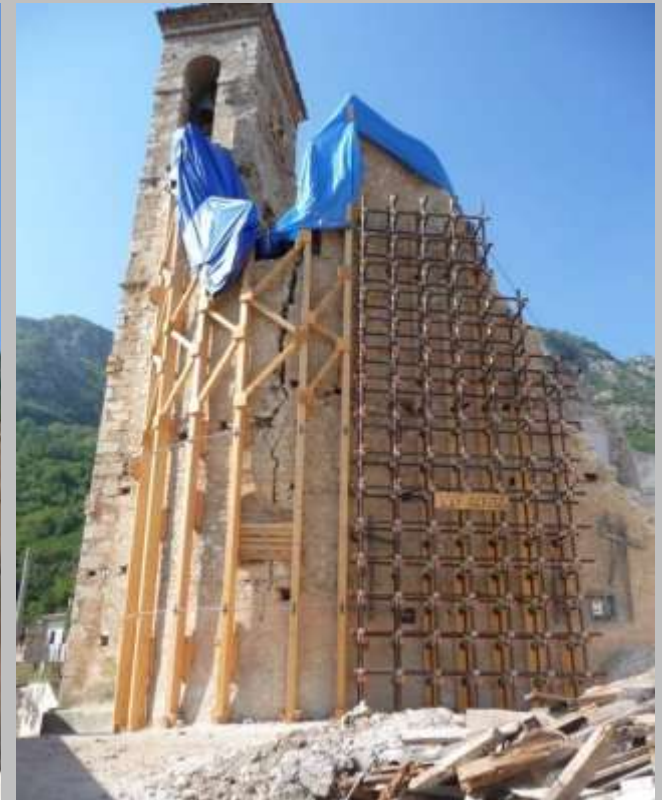
## INTERVENTION: S. GIOVANNI CHURCH, CASENTINO

**MECHANISM:** OUT-OF-PLANE  
DEFORMATION OF THE APSE

- SUPPORTING OF THE APSE BY MEANS OF A MIXED STEEL-WOODEN STRUCTURE

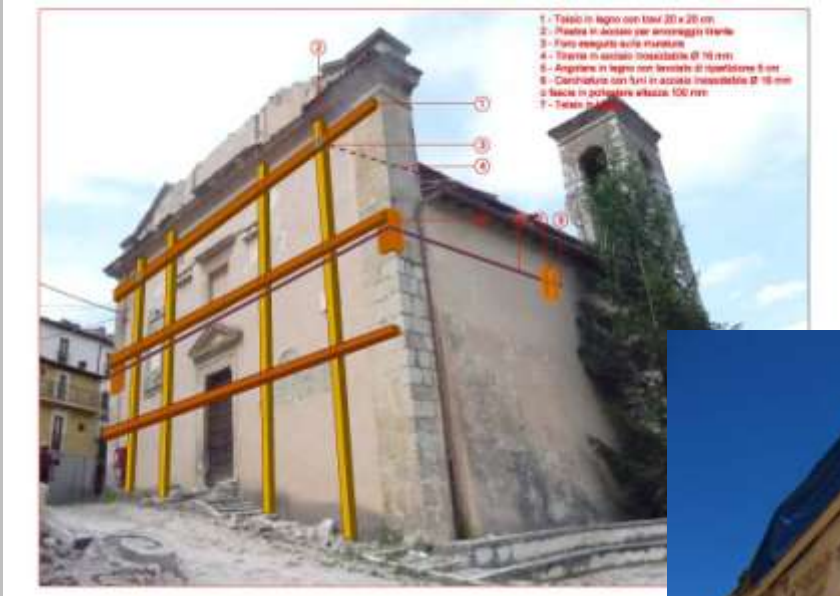
## INTERVENTION: S. GIOVANNI CHURCH, CASENTINO

**MECHANISM:** OUT-OF-PLANE DEFORMATION OF THE FAÇADE

- CREATION OF A SUPPORTING WOODEN FRAME

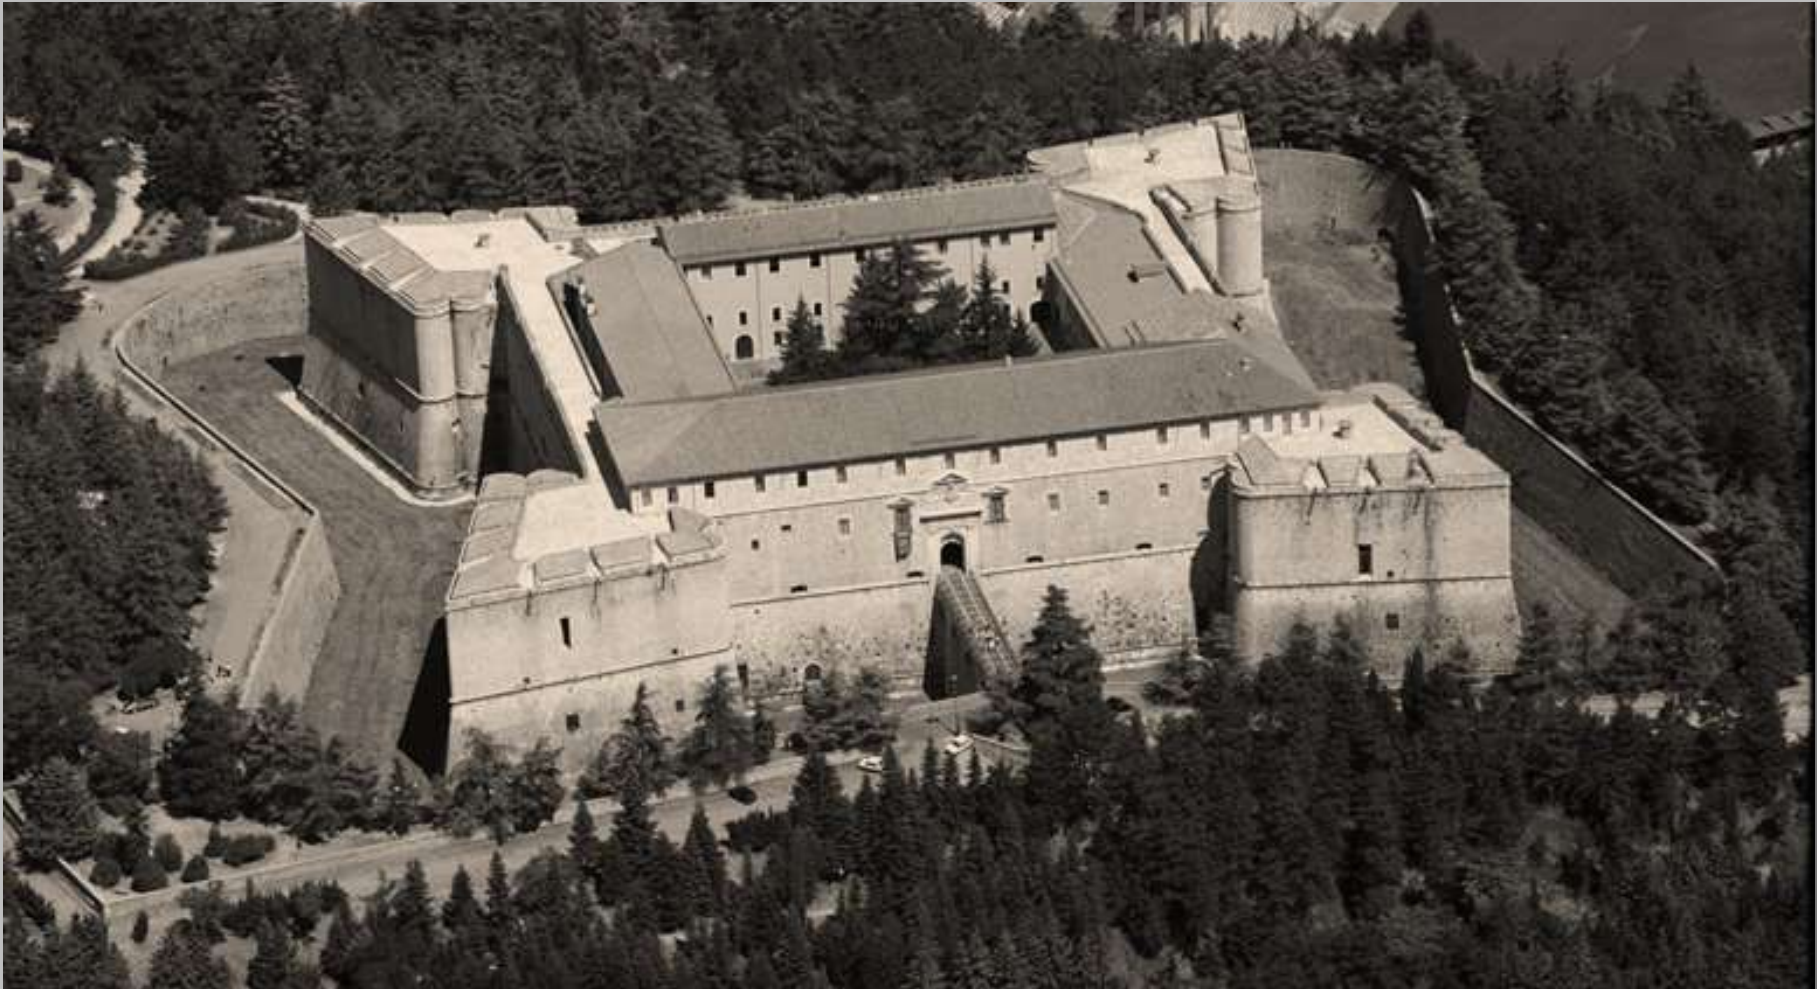
# THE SPANISH FORTRESS, L'AQUILA

- SHEAR CRACKS IN THE WALLS;
- OUT OF PLANE OVERTURNING AND BENDING MECHANISMS;
- DAMAGE TO ARCHES AND VAULTS;
- LOCAL COLLAPSE OF FLOORS AND VAULTS.

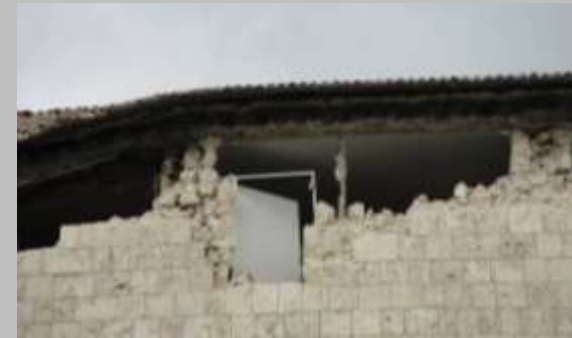
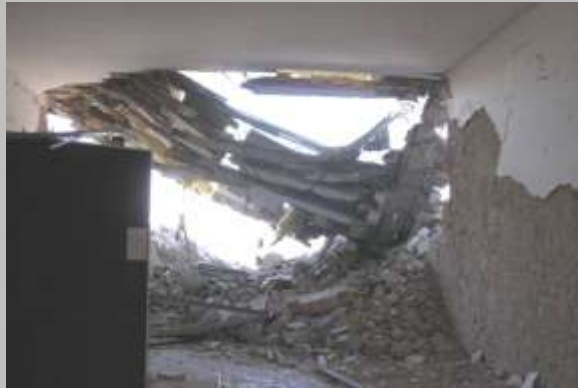
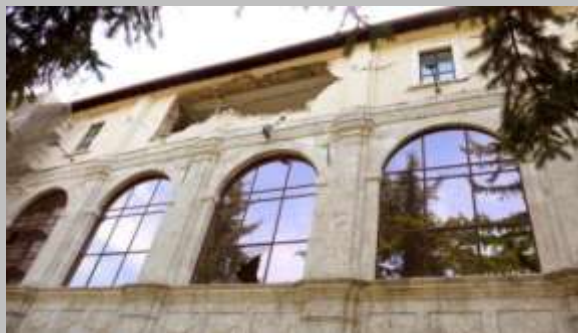
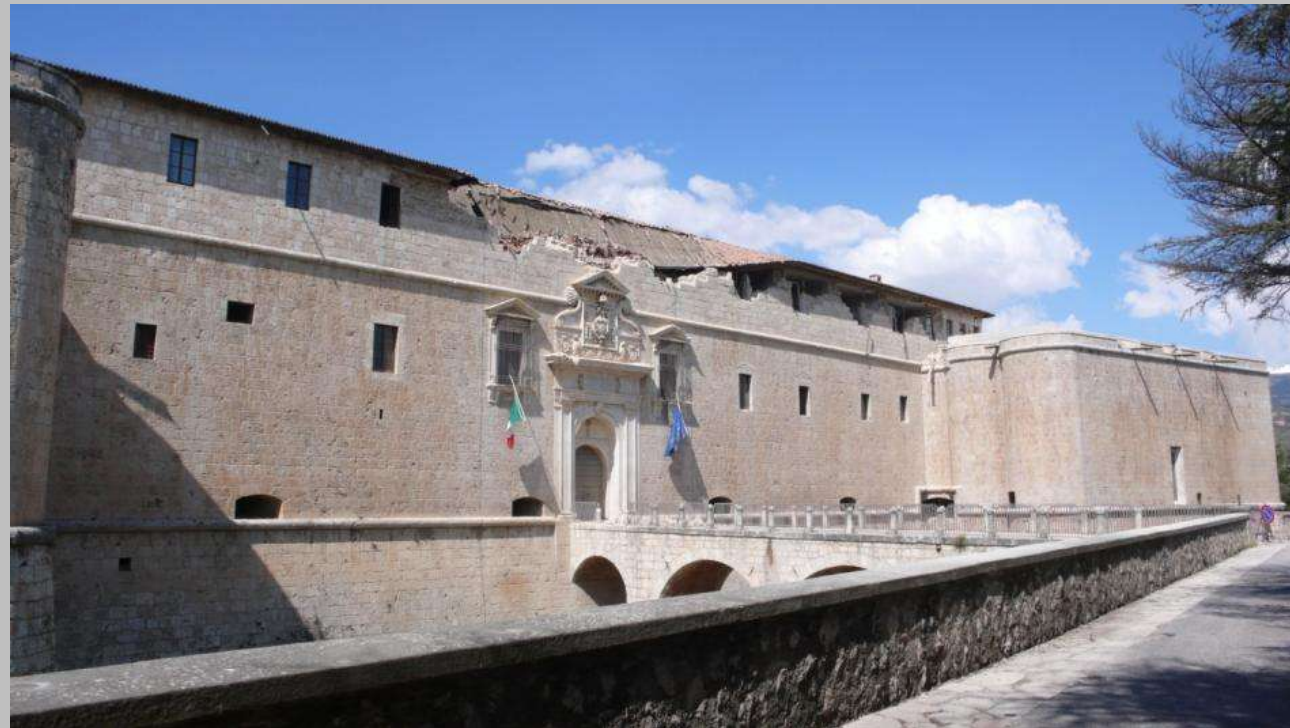
### THE SPANISH FORTRESS, L'AQUILA

- SHEAR CRACKS IN THE WALLS;
- OUT OF PLANE OVERTURNING AND BENDING MECHANISMS;
- DAMAGE TO ARCHES AND VAULTS;
- LOCAL COLLAPSE OF FLOORS AND VAULTS.

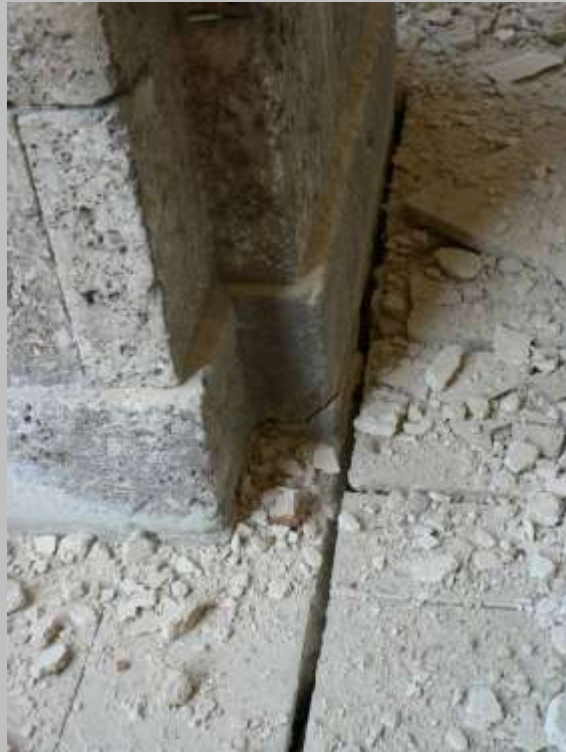
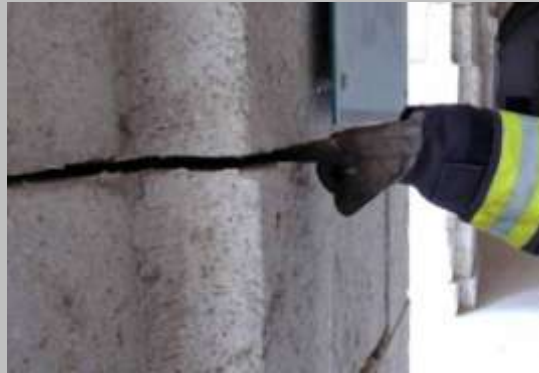
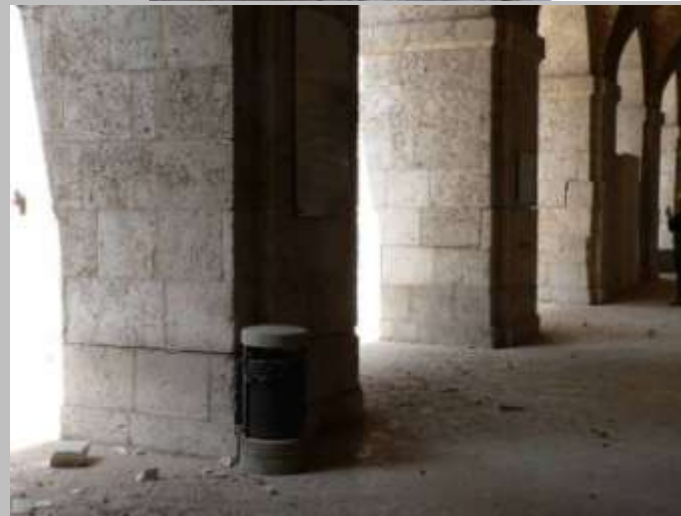
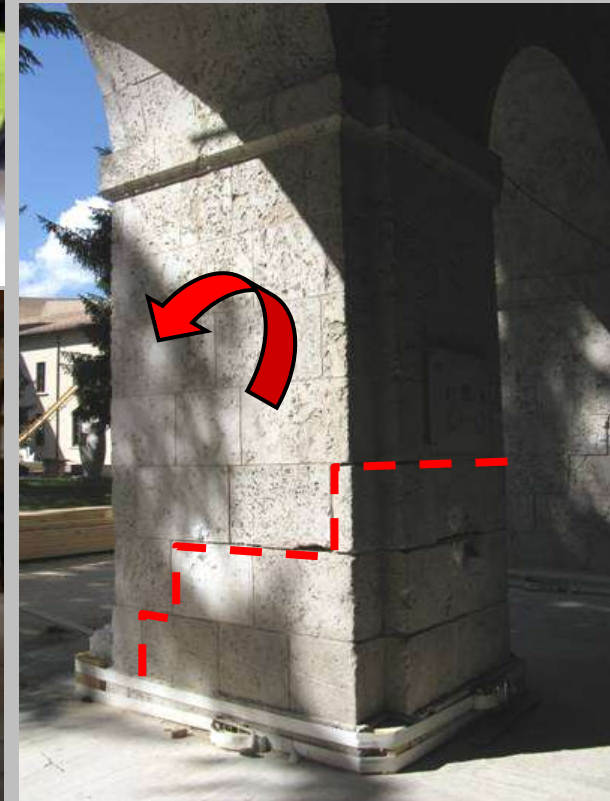
## THE SPANISH FORTRESS, L'AQUILA

- SHEAR CRACKS IN THE WALLS;
- OUT OF PLANE OVERTURNING AND BENDING MECHANISMS;
- DAMAGE TO ARCHES AND VAULTS;
- LOCAL COLLAPSE OF FLOORS AND VAULTS.
