נושא ההרצאה: נושאים והתלבטויות לדיון על הייצוב ההנדסי כנגד רעידות אדמה של מבנים היסטוריים ועתיקים בישראל כולל מספר דוגמאות

SOME SAMPLES ON THE SEISMIC RISK FOR HISTORIC BUILDINGS IN ISRAEL AND THE DISCUSSION ABOUT THIS TOPIC

אינג' יעקב שפר , אינג' מאיר רונן

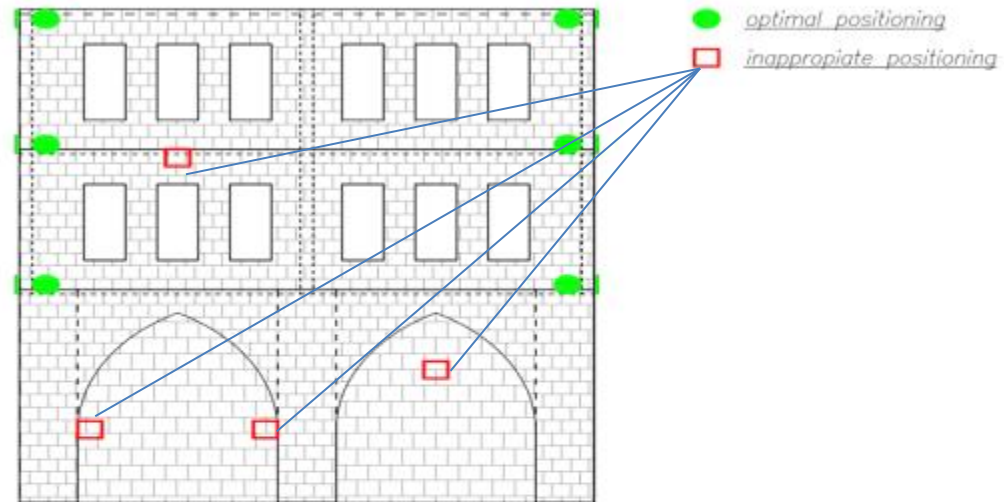
D9

DETAILS OF THE TIE BEAMS

ARRANGEMENT OF THE TIE BEAMS

Analyses were carried out at a global (Finite Element model, modal analysis) and local level (limit analysis). Results indicate that i) local instability in case of seismic action (mechanisms 1 and 2 are initially not verified) can be properly counteracted by the insertion of tie beams at the second and third floor levels (16 mm diameter), and that ii) in a global sense the buildings may manifest an insufficient seismic behaviour (verifications to shear and bending moment indicate a safety factor of approximately 0.6, in the worst case).

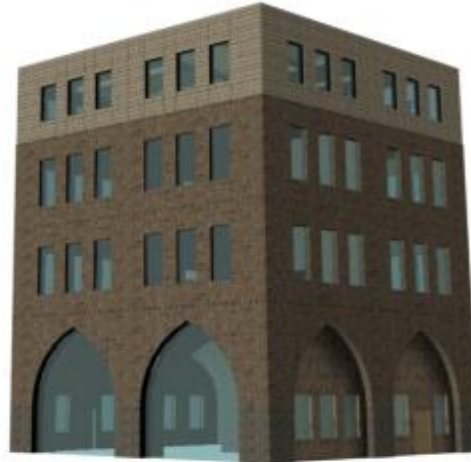
EXTRA STOREY

One extra storey

בבדיקות שנערכו לצורך מתן אפשרות להוספת קומות, עם המגבלות שלא ניתן לבנותם בשלד מבטון מזוין בגין מגבלות שמוריות חמורות, נבדקו חלופות בנייה קלה חדשות. נבדקה חלופת שלד עץ ונבדקה חלופת שלד פלדה כתוספת לבנייה הקיימת. בשתי החלופות נבדקה גם עמידותם של המבנים החדשים לרעידות אדמה.

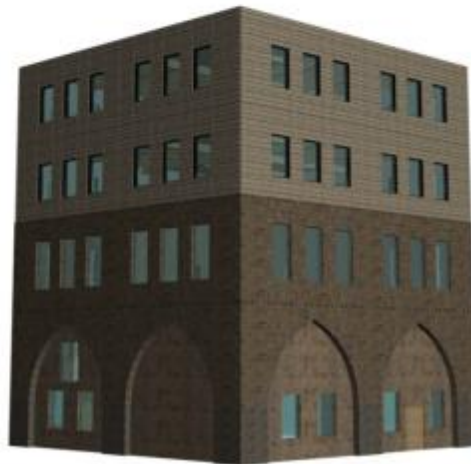
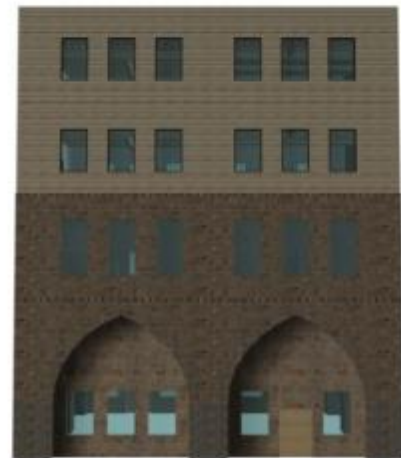
Two extra storey

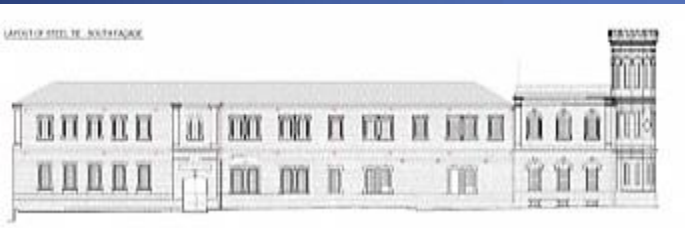
LAYOUT OF STEEL DE. WEST FACADE

לאחר הבדיקה, הסתבר שהמבנה יציב סטטית ולצורך חיזוקו הדינאמי מספיק מערכת מחודשת של שלד הגג ומערכת מתיחה של עוגנים ומותחנים.
