מדריך לתכנון קירויים מעל אתרים ארכאולוגיים ומעל פסיפסים

יעל אלף

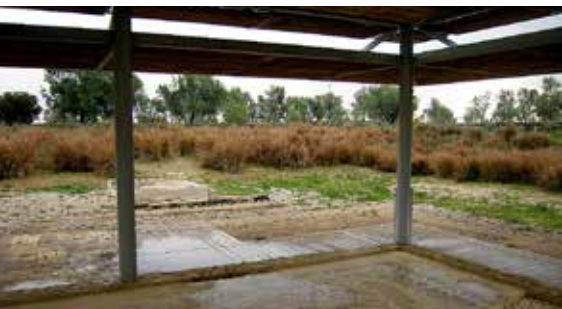
איור 2 | הרטיבות גרמה להתפוררות של יציקת הבטון ולהתפרקות של הפסיפס

הצטברות של אבק וחול, ושמש ישירה שפגעו בתנאי הצפייה בפסיפס, עם זאת, הבעיה העיקרית הייתה קשורה לניקוז מי הנגר באתר. הבניין ממוקם בתחתית שקע באגן הניקוז של נחל הבשור ובזמן הגשם מי הנגר נאספו לתוך הפסיפס, נוסף למים שנוקזו מהגג. למעשה, הג המסיבי, שימש בעיקר להצללה ולא הסם כניסה של מים לרצפת הפסיפס (איור 1). הרטיבות האיצה את הקורוזיה של מוטות הזיון ביציקת הבטון, ואלו גרמו להתנפחות הפלדה עד למצב שבו הבטון נסדק ואתו התפוררו חלקים מהפסיפס (איור 2).

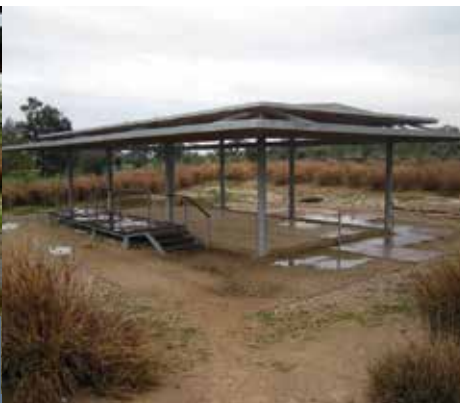
איור 3 | תכנון מחודש של האתר כלל החלפה של הג וטיפול בניקוז מי הנגר באתר

תשתית הבטון והפסיפס הונח על תשתית חדשה מחומר מליטה על בסיס סיד. התכנון החדש של האתר כלל החלפה של הג בקירוי מבנייה קלה עם לוחות פוליקרבונט וטיפול במערכת הניקוז של הג ומי הנגר (איור 3). בשנת 2009 הוחזר הפסיפס למעון נירים בטקס חגיגי. ביקור ביום גשם שנה מאוחר יותר גילה, שסביבת הפסיפס מנוקזת היטב, אך גשם דולף על קורות העץ והפסיפס מהחיבורים של לוחות החיפוי (איור 4).

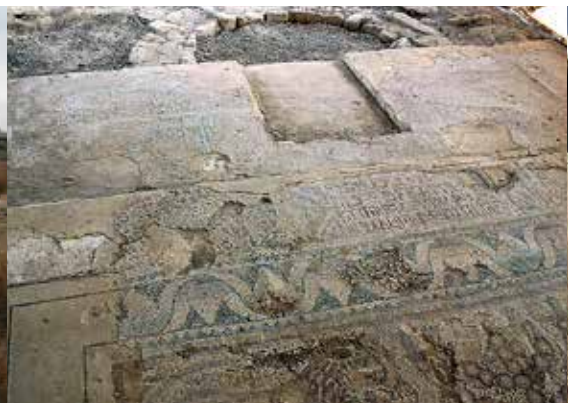
איור 4 | בשנת 2009 הוחזר הפסיפס לאתר על תשתית חדשה מחומר מליטה על בסיס סיד. ביום גשם נראה, כי סביבת האתר מנוקזת היטב, אך מים דולפים מהג בשל כשל בחיבורים של לוחות החיפוי

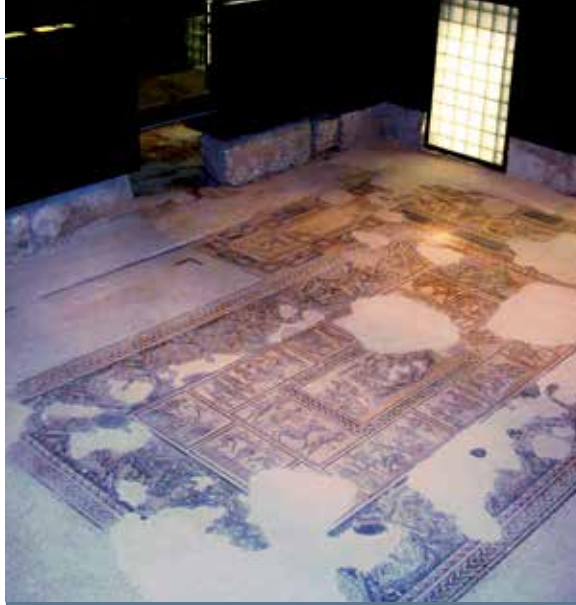
▲ איור 9 | חלל הפנים הכהה מעל פסיפס דינוסוס ממקד את המבקר בפסיפס באופן מנותק מהקשר האדריכלי והעירוני

דרמטית. הקירוי הבנוי על חלקה הצפוני של הווילה, ניתק אותה מהחצר הפריסטילית שנתרה בחוץ ללא פיתוח (איור 8). חלל הפנים הכהה ממקד את המבקר בפסיפס המואר כביצירת אמנות במוזאון (איור 9), וגורע מהחוויה של האיכויות המרחביות של הווילה ושל הפריסה העירונית.

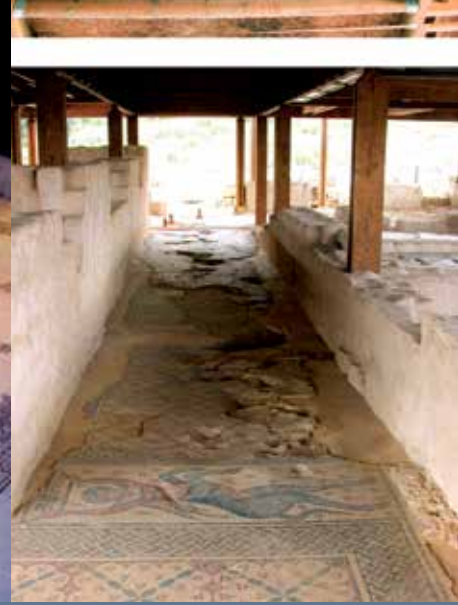
▲ איור 7 | ציפוי הנחושת של הגג גורם לעיבוי, ובמקומות שבהם שיפוע הגג אינו מספיק להולכת המים החוצה, המים מטפטפים באופן ישיר על הפסיפס

מטר רבוע ובמחיר של כ־500,000\$ (איור 5). באוקטובר 2006 הופתענו למצוא את פנל הקנטאור רטוב ממים הנוטפים מהגג (איור 6). בבירור נתגלה שבזמנו אמנם תוכננה שכבת בידוד בגג, אך במהלך הבנייה הוחלט לוותר עליה כדי לחסוך עלויות. (שכבר חרגו גם כך מהתקציב). כתוצאה מתנאי האקלים באזור ומהמוליכות התרמית הגבוהה של הנחושת נוצר עיבוי על שכבת העץ, ובמקומות שבהם שיפוע הגג אינו מספיק (כמו במסדרון מעל פנל הקנטאור) המים מטפטפים ישירות על הפסיפס (איור 7).

דוגמה זו מלמדת שהמפתח למניעת רטיבות מעיבוי בגגות קשור לאוורור נאות, זווית מספקת של שיפוע הגג ובחירת חומרים מתאימה. מקרה זה מעלה שאלות בעניין קבלת ההחלטות בזמן התכנון וההקמה של הקירוי והצורך באיזון בין השיקולים העיצוביים לצרכי השימור של הפסיפס ותחזוקתו.
