שיקום שומרות בעמק מוצא

פואד אבו טאעה ואדר' אבי משיח

יזם | מע"צ
תכנון שימורי | אדר' אבי משיח
תכנון הנדסי שימורי | אינג' יעקב שפר
ראש צוות שימור | פואד אבו טאעה

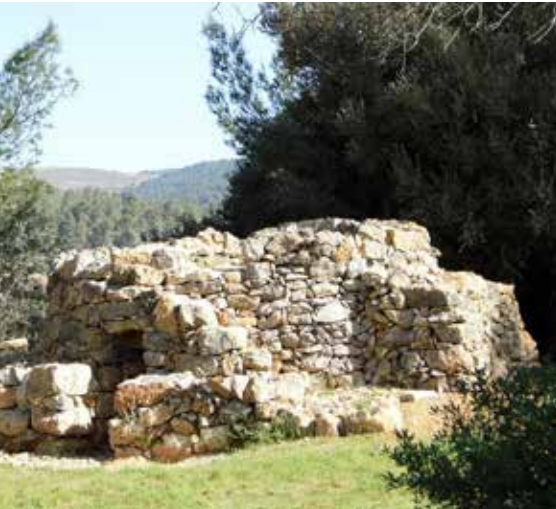
▲ השומרות לאחר העבודות
▼ שימוש בפטישי עץ כבדים

של המצב הקיים כדי להבין את טכנולוגיית הבנייה ואת אופן ההתערבות האפשרי בכל שומרה. לשם ביצוע עבודה זו אימץ הצוות את טכנולוגיית הבנייה היבשה המסורתית. לצורך כך היה עליו להיערך בהתאם: נבנו פטישי עץ מסורתיים במשקל של כ־5 ק"ג שנועדו להחדיר את קפיסי האבן (הקלינים) בין אבני הבנייה בלי לפגוע בהן, נאספו אבנים

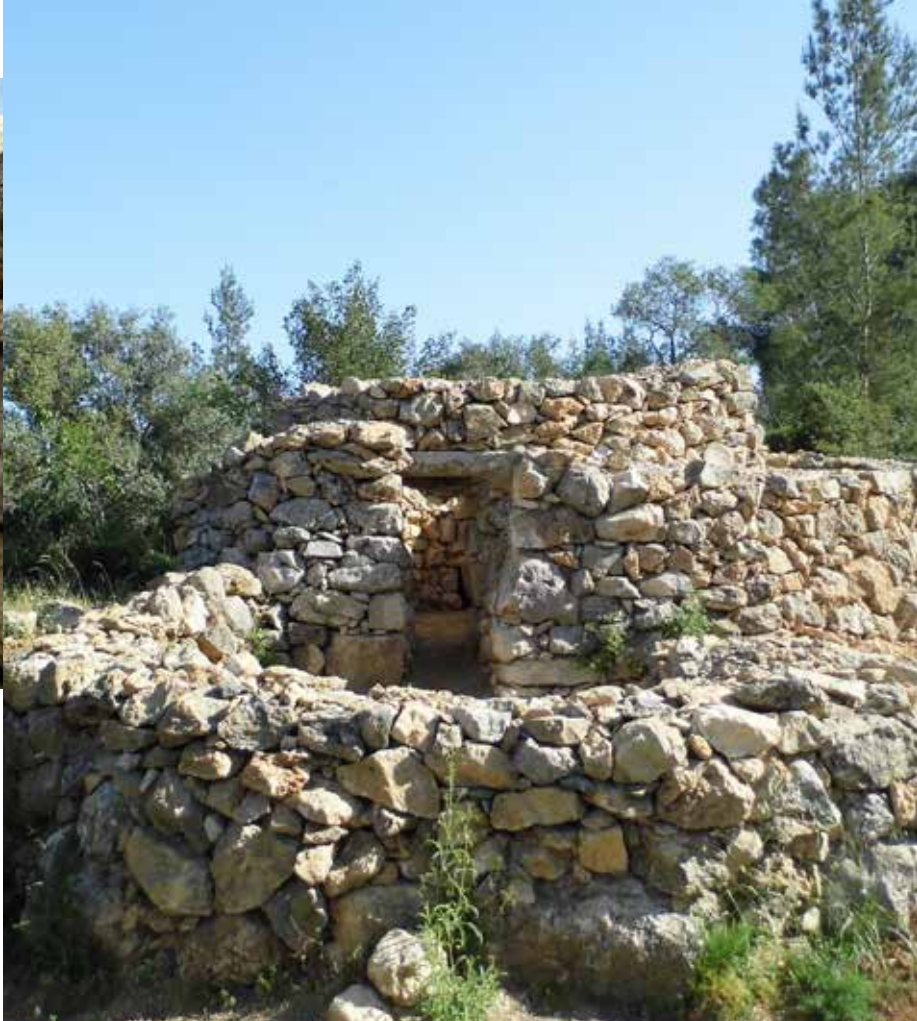
חלל השומרה בזמן העבודות
הרחקת אדמה מליבת השומרות ובנייה מחדש של הדופן החיצונית

מתאימות מהאזור, והן מוינו באתר על פי התאמתן לחלקי השומרה השונים. בשומרה המקורה השתמר הפתח הנמוך שהוביל לחלל האפולו. מזוזות הפתח וגם אבן המשקוף הגדולה הוחלפו באבנים גדולות, חזקות וללא גידים שאותרו בסביבה. יותר ממחצית אבני הדופן החיצונית של השומרה היו חסרות והן הושלמו בהתאם לנפח המקורי של השומרה. חלק גדול מליבת הקירות התמלא באדמה, שמשתרשת בה צמחייה המסבה נזק רב לבניית האבן היבשה. בפעולת השימור הורחקה האדמה מליבת הקירות והוחלפה באבנים קטנות בלבד. הקיר עצמו שוחזר מהאבנים שנמצאו סביב השומרה, לאחר שנתמכו יסודות השומרה באמצעות שברי אבנים (קלינים) שצורתם שטוחה. המדרגות המובילות אל הגג התנתקו לחלוטין מהמבנה ונדרש לפרקן ולשלבן חזרה בליבת השומרה. גג השומרה הודק ונוקה, וגדר האבן ההיקפית שתחמה אותו הושלמה

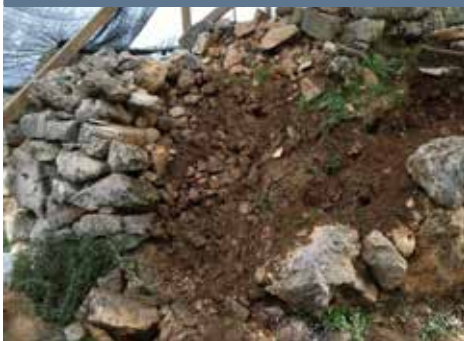
מבט לחצר ולחלל השומרה לאחר העבודות

בשומרה השנייה זוהתה חצר קדמית המקיפה את הכניסה אליה. גדר החצר ההיקפית הושלמה עד לגובה של מטר, ופתח הגישה אליה נפרץ. פתח הכניסה הראשית אל השומרה פורק ונבנה מחדש באופן יציב. גם בשומרה זו, הושלמו מעל מחצית הקירות החיצוניים שהתפרקו במהלך הזמן. גג השומרה נותר חסר, אך אבני בסיס הקמרון יוצבו והודגשו, כך שאפשר להיכנס אל חלל השומרה הפתוח לשמים ולהתרשם מטכנולוגיית הבנייה ומהנישות הרבות שבחללה.
