'פיילוט' טיח בקארדו הצלבני שבעיר העתיקה בירושלים

פרויקט השימור במתחם הקארדו הממוקם ברובע היהודי שבעיר העתיקה בירושלים, החל בעקבות התפרקות גושי טיח אשר סיכנו את העוברים במקום. הקארדו חולק לשלושה קטעים על פי אפיון מבני: הקארדו הפתוח, הקארדו המקורה והקארדו הצלבני.

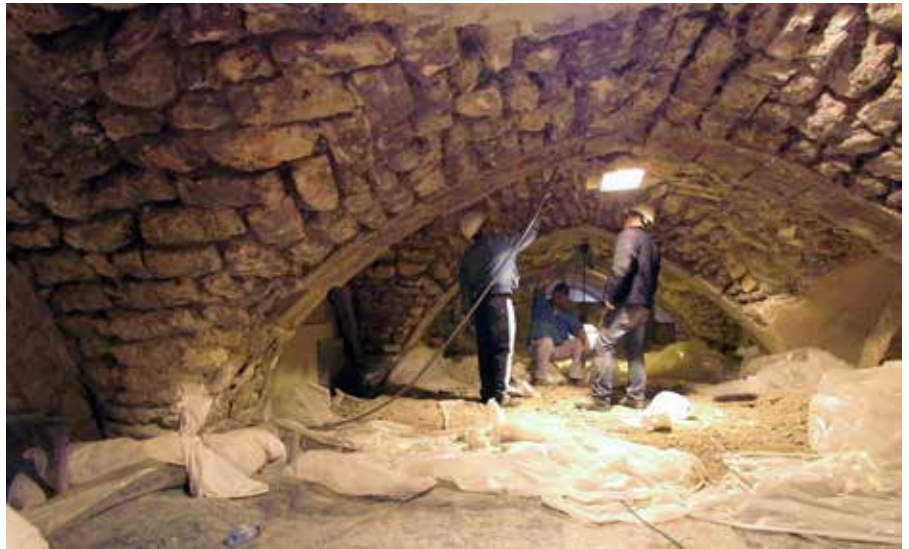
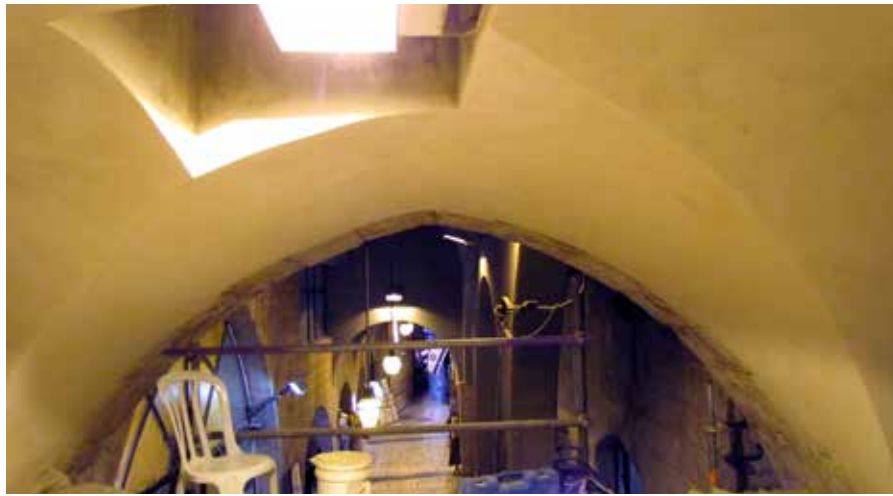
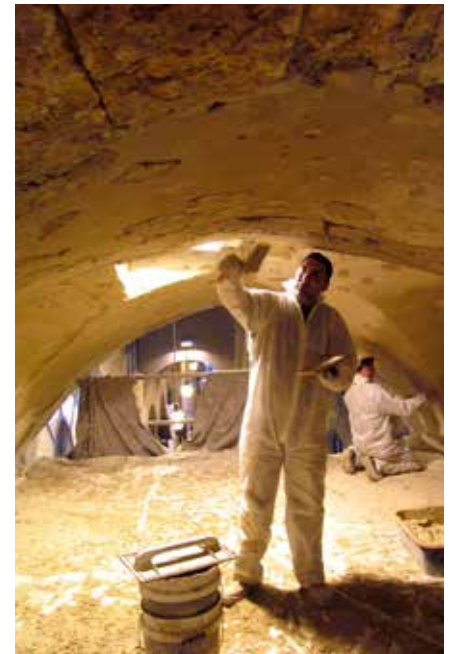
▲ פיילוט טיח בקארדו הצלבני

בנדבכי אבן שפורקו ונבנו מחדש השתמשנו בחומר מליטה מסוג WEBER CALCE MP 2.5. בטיח הקמרון נעשתה שכבת יישור בחומר מליטה מסוג WEBER CALCE MP 2.5. כהכנה ליישום שכבה ראשונה של טיח מנדף EVOCAL הורטב הקמרון יום לפני יישום שכבת טיח ללא הידוק, כל יום שכבה עד לגובה הדרוש ואח"כ גירוד. שכבת גמר נעשתה עם WEBER CALCE FINITURA. בקיר מודרני מבטון השתמשנו בטיח מסוג WEBER SAN EVOLUZIONE.

הפיילוט כלל פירוק של הטיח וביצוע קידוחי בדיקה לזיהוי חללים בקמרון ומיפוי שלהם. בשלב הבא ניקינו את המישקים בין אבני הקמרון, שטפנו אותם ומילאנו בחומר weber calce mp 2.5. במקומות שבהם היה רווח גדול בין האבנים הוחדרו שברי אבן (קלינים) להגדלת שטח החיכוך בין האבנים. לצורך הזרקת חומר מליטה לחללים בקמרון הוחדרו צינורות אל הליבה. עם גמר מילוי המישקים ולפני הזרקת חומרי המליטה תמכנו את שדות הקמרון בעזרת עצים לרצפת הפיגום ובו בזמן כלפי הקרקע כדי למנוע קריסה של הפיגום. התמיכות נבנו כך שהתאפשר מעבר מתחת לפיגום בזמן העבודה.
