תחזוקת שימור בגן הלאומי בית שאן

אילן פחימה

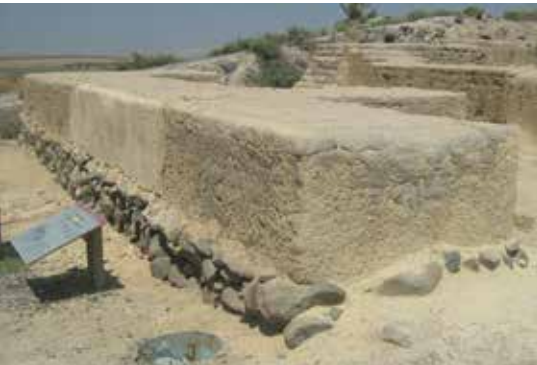
בית המושל לפני

מאז נתגלו לראשונה, לפני 80 שנה בקירוב, ועד שנת 1999 ניצבו שרידי המבנה חשופים לתהליכי בליה והרס טבעיים, לתנאי הסביבה, למזג האוויר, ולהשתרשות צמחייה. שרידי המבנה לא זכו לטיפול שימורי, לתחזוקה או להגנה כלשהי, דוגמת קירוי למבנה. כאמור, ב־1999 בוצע לראשונה שימור מלא ושחזור של חלק מקירות המבנה. פעולת השימור כללה הכנה של תכנית תחזוקה מפורטת

לבית המושל, שהגדירה את הפעולות שיש לבצע בתום פרויקט השימור של המבנה. התכנית הגדירה, כי פעילות התחזוקה תבוצע אחת לשנה בחודשים אפריל-מאי. בהתאם לתכנית זו ביצענו השנה הדברה של הצמחייה, חידוש טיח בוץ לכל המבנה והסדרת הניקוזים בשטח המבנה.

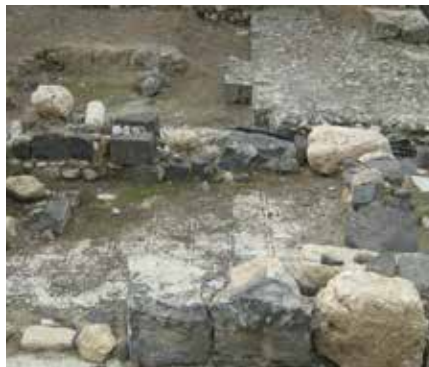
▲ פסיפסי אכסניה לפני

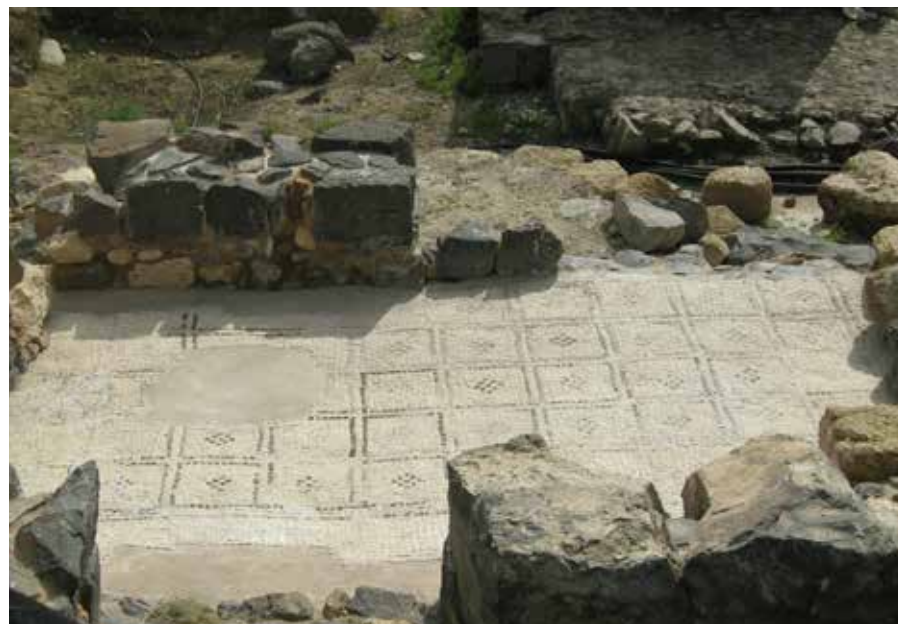
▲ פסיפסי אכסניה אחרי

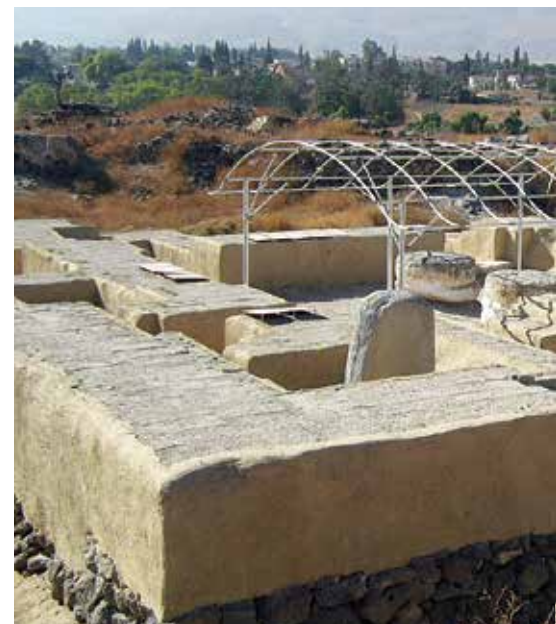
בית המושל, מבנה מונומנטלי שמידותיו: 22x23 מ', הוקם במאה ה"ב לפנה"ס בטכנולוגיית בנייה של לבני אדמה. קירות המבנה הונחו על יסוד בבנייה יבשה מאבן גוויל.

▲ בית המושל המצרי
