פעולות השימור במתחם קבר דוד

עמית רוזנבלום

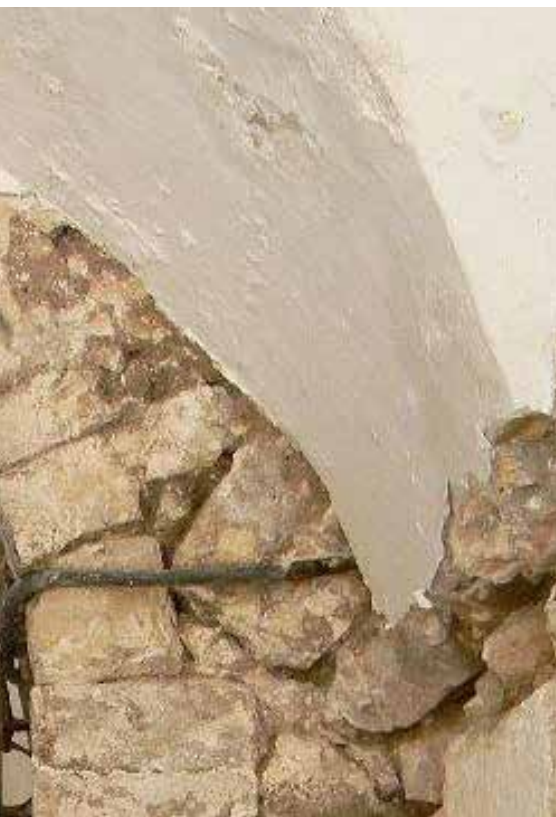
▲ שימור עיטורים על החזית הצפונית

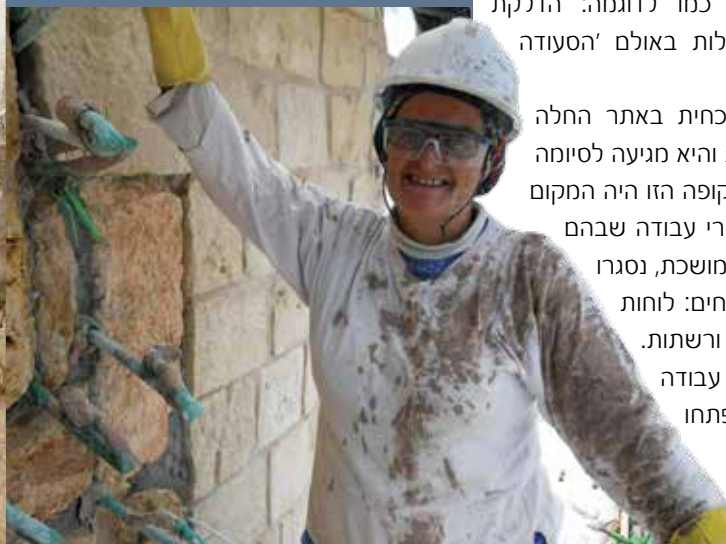
❏ פירוק של טיח צמנט וחשיפה של קיר האבן

פעולות השימור החלו בפירוק של תוספות בנייה מודרניות: בלוקים, אבני בנייה מודרניות שנסרו, יציקות צמנט וטיח צמנט. הפירוק נעשה באופן איטי ומבוקר, בעזרת כלים ידניים ומכניים. לאחר הסרת התוספות התקבלה תמונה ברורה של מתחם הקלויסטר ושל חזית הקבר, וחשוב אולי יותר של מצב השתמרותם.

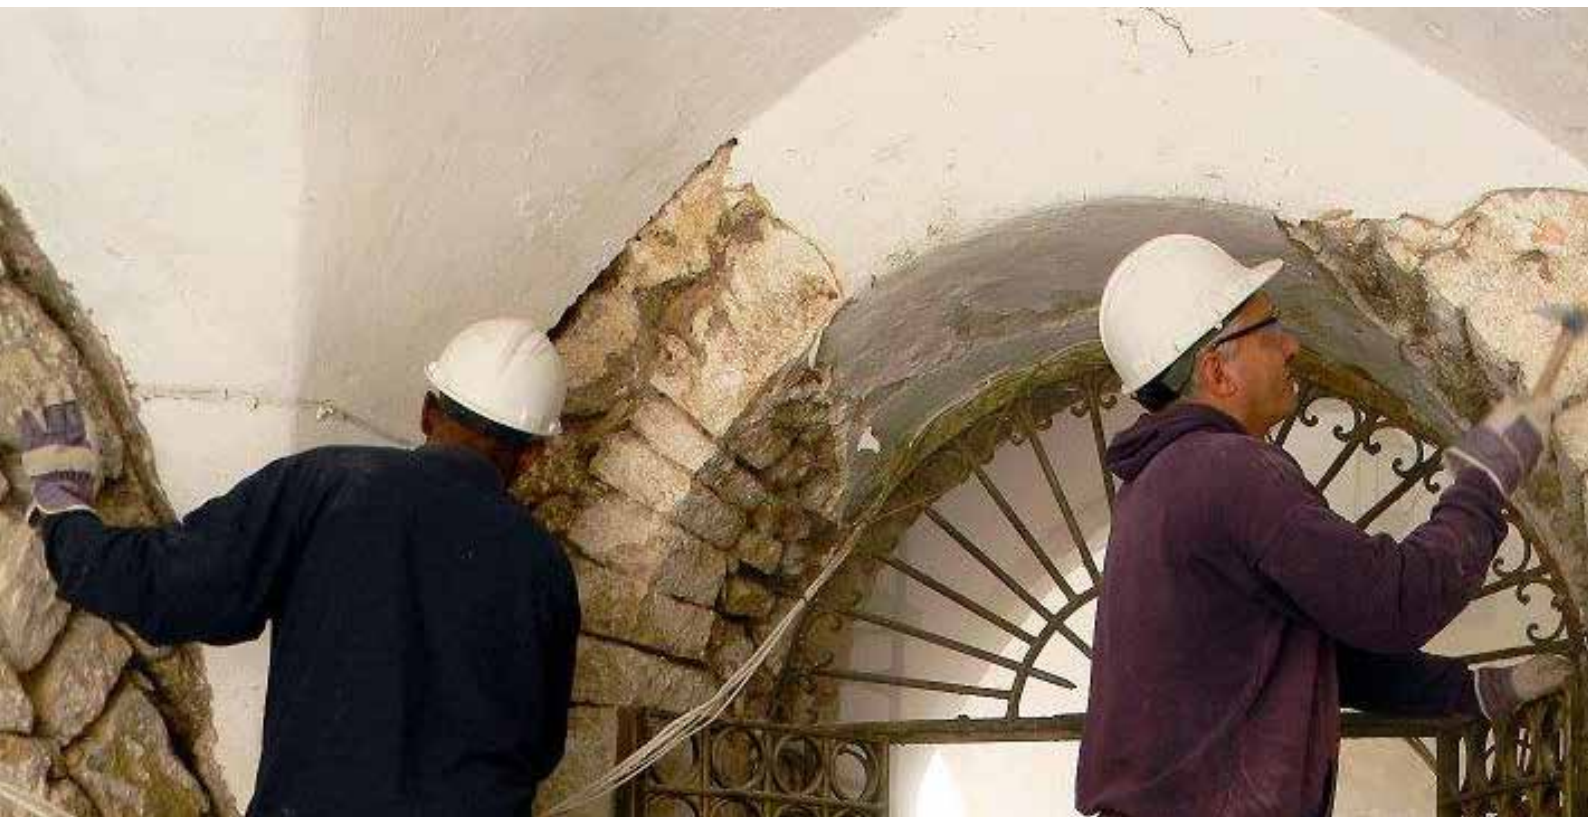
הפירוק של חומרי מליטה מודרניים התבצע בשיטת "התר ותפור". בשיטה זו מחולק השטח המטופל לרצועות ברוחב של כ-1 מטר. ההתערבות מתבצעת בכל הרצועות, מסיימים לטפל ברצועה אחת, מדלגים על שתי הרצועות הסמוכות לה ומטפלים ברצועה הבאה. לאחר פעולת הפירוק בכל רצועה התבצע מילוי מישקים עמוק (עד כ-20 ס"מ עומק) בחומר מליטה על בסיס סיד ובשברי אבנים (קלינים). רק לאחר סיום מילוי המישקים ובחלוף מספר ימים אפשר לעבוד על רצועה סמוכה. מילוי המישקים העמוק התבצע, והושארו כשני ס"מ ליישום שכבת גמר שהיא בעלת גוון תואם לחומר המליטה האופייני לתקופת הבנייה. עם הסרת התוספות המודרניות התגבשה ההבנה של שלבי הבנייה ונתקבלה החלטה תכנונית לבטא אותה בהתערבות העכשווית.

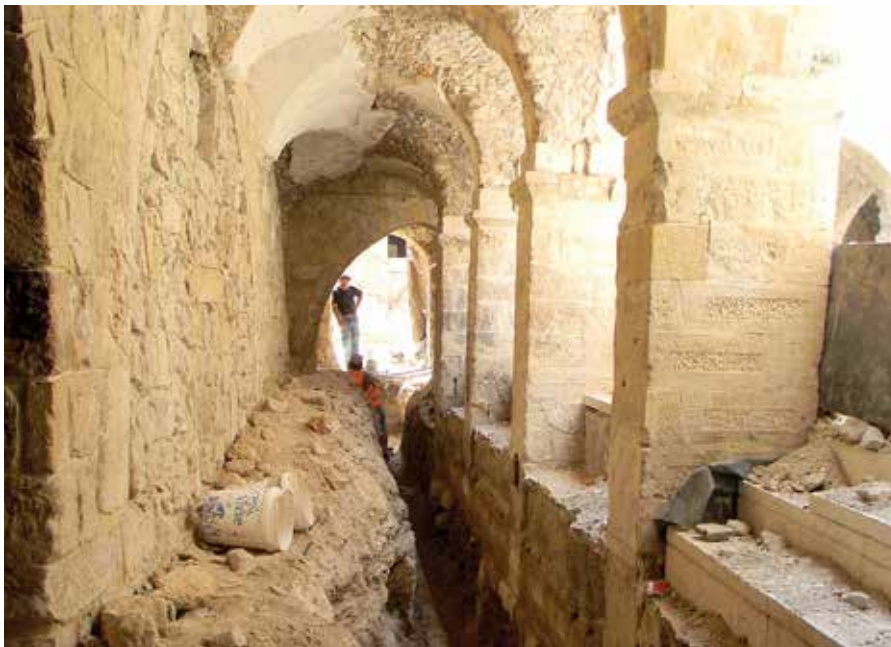
מילוי חללים בליבת הקירות. פעולת מילוי החללים בליבת הקירות בוצעה בהזרקה של חומר מליטה על בסיס סיד, המיועד למטרה זו. לפעולה זו קדמו קידוחי בדיקה בעובי של 20 מ"מ על פני רשת של נקודות שאפשרה למפות את החללים. ההזרקות התבצעו באופן ידני בהזרקה גרביטציונית ובעזרת משאבה ידנית. פעולה זו של מילוי חללים בליבה נערכה בחזית הקבר ובקלויסטר, כולל באומנות. **ייצוב בסיסי האומנות.** שתי האומנות המרכזיות בסטיו המזרחי של הקלויסטר סבלו מסדקים אנכיים שעברו כמעט לכל אורכן. בעקבות ייעוץ הנדסי של אינג' יעקב שפר נערכה חפירת בדיקה בראשות עמית ראם, ארכאולוג מחוז ירושלים. החפירה נועדה לברר את עומק הסדיקה, לאמוד את מידת יציבות האומנות, לבחון את מצבם הפיזי של בסיסי האומנות ולאבחן את רמת הפגיעות הקונסטרוקטיביות. לצורך ביצוע החפירה תמכנו את האומנות ואת הקיר שמעליהן בעזרת מוטות טלסקופיים. בעקבות ממצאי הבדיקה בוצעה אחת הפעולות הקונסטרוקטיביות החשובות בקלויסטר, והיא ייצוב הנדסי של בסיסי אומנות הסטיו המזרחי. פעולת הייצוב נערכה בבניית דבש, מאבני גוויל בגודל בינוני וחומר מליטה על בסיס סיד. הבנייה צמוד לבסיס האומנה תחילתה ברוחב

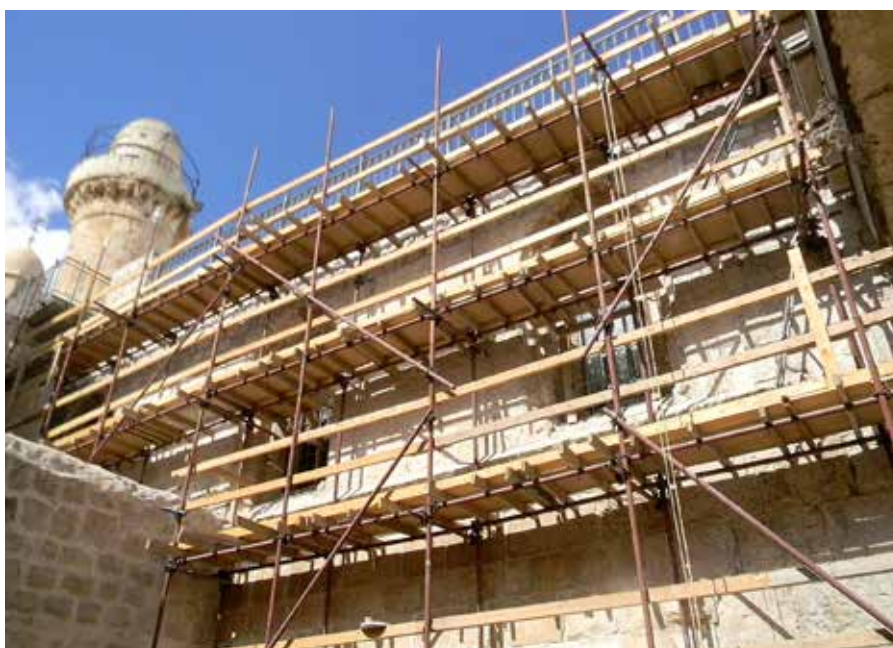
- ▲ פיגום בחזית הדרומית של מבנה הקבר
- חשיפת היסודות של אומנות הקלויסטר בעת התקנת תשתיות
- ◀ סטודנטים בהתנסות מעשית
- ◀ יישום טיח בקמרונות הסטיו המזרחי
