2019 | מינהל שימור | רשות העתיקות

שימור מורשת התרבות

מס' 02

שימור מלווה חפירה בקשת וילסון

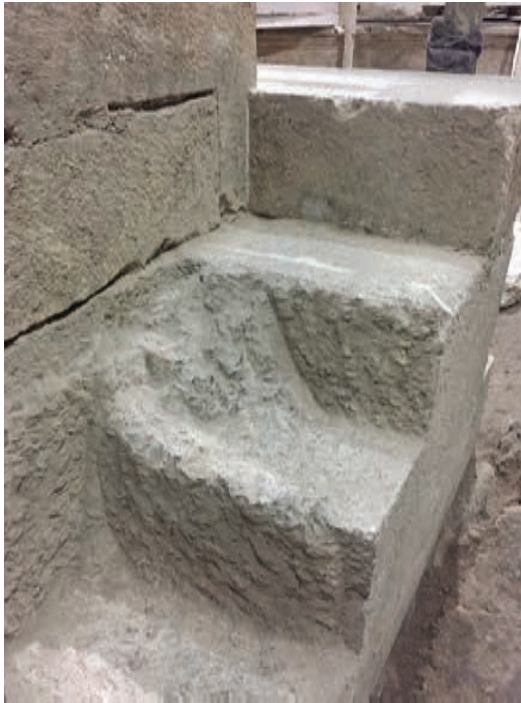
איור 5 | סיתות לא מושלם במדרגות האודיאון
צילומים: יוסי וקנין, 2018

ויצירת תבליטים עדינים, בוצעו לאחר הצבתם במקום המיועד (איור 5). מידע זה חושף בפנינו את תהליך הבנייה ואת שלביו ותורם להבנת טכנולוגיית הבנייה בתקופה הרומית המאוחרת בכלל ובבניית מונומנטים מסוג זה בפרט. מידע זה חשוב הן לעבודות השימור של הפריט עצמו הן לשחזור, אם יידרש בעתיד. במהלך החפירה, עם חשיפת המבנה, בוצעו פעולות שימור שעיקרן ייצוב חלקי אבן שנוטים להתנתק.

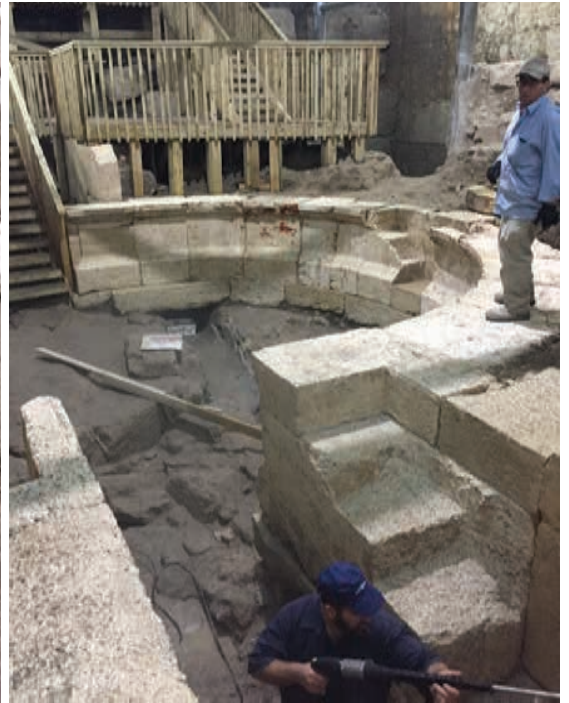
איור 4 | האודיאון, מבט לצפון

מבנה דמוי תיאטרון מהתקופה הרומית המאוחרת הוא ממצא ייחודי שנחשף בחפירה (איור 4). צורתו חצי עיגול שקוטרו 6 מ', אורכו 10.5 מ' ורוחבו 1.2 מ'. הוא בנוי מסוגים שונים של אבן גיר - מלכה, נארי ומיזי חילו - מסותתות. בגב המבנה שרידי תשתית המושבים. מהעובדה שבמקומות מסוימים ניכר כי עבודת הבנאים לא הושלמה אנו מסיקים כי חלק מהפריטים, ובהם פדסטלים ומדרגות, הובאו כמקשה מונוליטית בעוד סיתות פני האבן

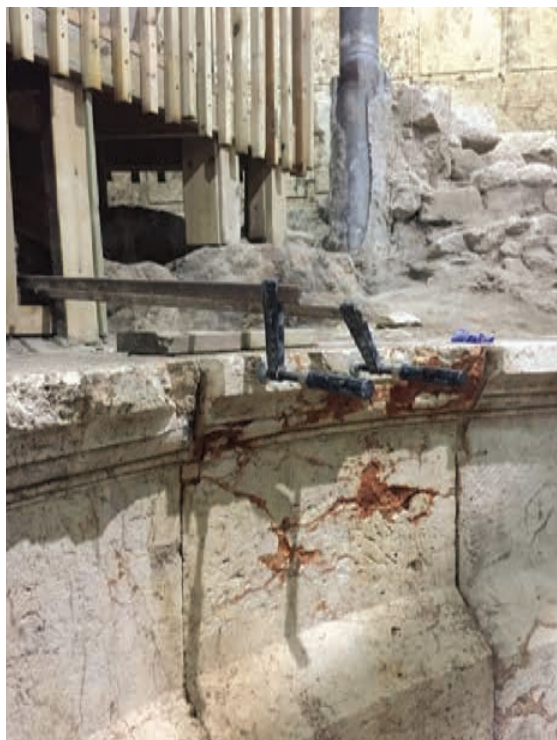
איור 6 | אנסטילוזיס של קרניז האודיאון
צילום: יוסי וקנין, 2018

האדמה הצמודה לאבן הפריכה לצורך אידוי מבוקר של הלחות האצורה בה, וזאת כדי למזער נזק אפשרי וניתוק חלקי אבן בזמן החשיפה. כדי לייצב את האזורים הסובלים מבליה חמורה ביצענו חיזוק (consolidation) שלה בעזרת Calosil. חומר זה מכיל ננו-חלקיקים של סיד הידרטי (CaOH_2) בתוספת ממיסים על בסיס אלכוהול (Jang & Matero, 2018). בזמן חשיפת החומר לאוויר, מתאדה האלכוהול וחלקיקי הסיד עוברים פחמון - קרבוניזציה (carbonization) עם חלקיקי הפחמן הדו חמצני המצוי באוויר. תהליך זה זהה לתהליך הייבוש המתרחש בחומרי מליטה על בסיס סיד. התגבשות מולקולות הסיד על פני השטח מקנה לאזור המטופל חוזק מחדש ומקשיחה את עמידותו. במקומות שבהם ניכרת סדיקה המעידה על התנתקות עמוקה יותר, הוזרק חומר על בסיס סיד, מיקרו גראוט (micro grout). לאחר מכן בוצעו קידוחים להחדרת מוטות פיברגלס בקטרים שונים, והם עוגנו באמצעות דבק מסוג Domo 10. במקומות שבהם התנתקו חלקי אבן בשל סדיקה ובליה או מפגיעה לא מכוונת בתהליך החשיפה ביצענו אנסטילוזיס (anastylis) - הצבה מחדש של חלקי אבן במיקומן המקורי (איור 6).

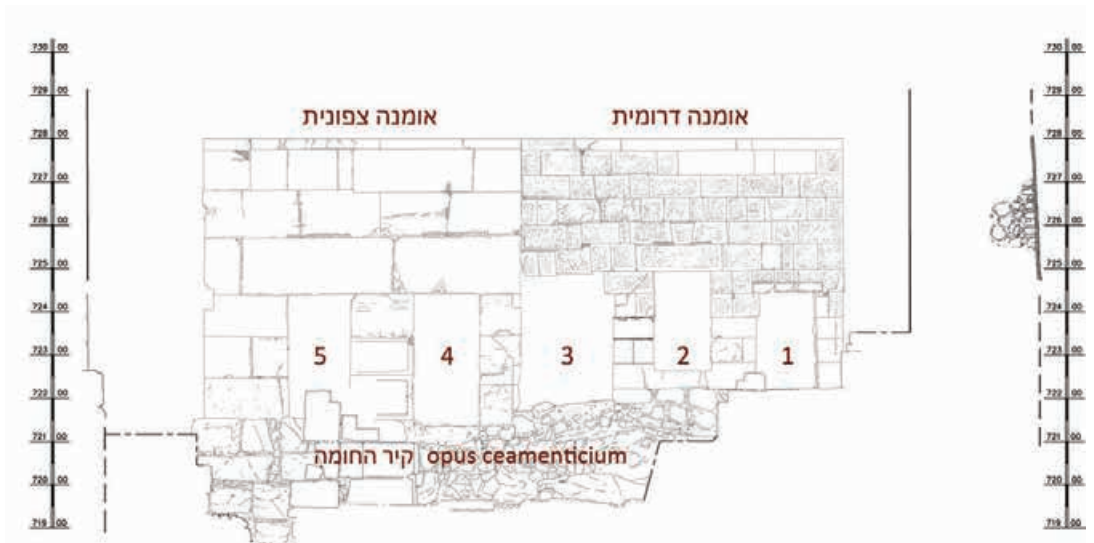
איור 7 | תפר הבנייה בין שתי האומנות וחמשת הפתחים בבסיסן
שרטוט: ואדים אסמן, 2017

את שטח החפירה תוחמות ממערב שתי אומנות גדולות ממדים הבנויות מאבן גיר וצמודות זו לזו, ללא סימני חיבור ביניהן. מידותיה של האומנה הצפונית, הקדומה מהשניים, 7.5 מ' x 3.5 מ' מידותיה של האומנה הדרומית 7 מ' x 3.5 מ'. אומנות אלו נושאות את מבנה הקשת ממערב. הן שונות זו מזו בטכנולוגיית הבנייה. האומנה מצפון בנויה מאבני גיר מסותתות שאורכן 40-60 ס"מ וגובהן כ-50 ס"מ. בין האבנים חומר מליטה על בסיס אדמה וסיד. האומנה מדרום בנויה אבני גזית גדולות - שאורכן 100-120 ס"מ וגובהן כ-100 ס"מ, גם כאן ללא חומרי מליטה במישקים (איור 7).

בחלק התחתון של האומנות חמישה פתחים בציר צפון-דרום לחללים ששימשו ככל הנראה חנויות (איור 7). אלו עברו טיפול ושימור שכלל החלפת חומרי מליטה מתפוררים, תמיכת משקוף הפתח האמצעי - מס' 3 באמצעות אדני רכבת (איור 8), יציקות על בסיס סיד בתחתית המזוזות של פתחים 3 ו-4 וכן חיזוק חלקי אבן באמצעות החדרת מוטות פיברגלס בקטרים שונים. נראה שלמרות השוני בטכנולוגיית הבנייה בין שתי האומנות, חומרי המליטה זהים בכל החללים, תערובת על בסיס סיד בתוספת אדמה, שברי אבן גיר ופחם. חומר המליטה שהשתמשו בו הוכן על בסיס ניתוח חומר המליטה המקורי, בתוספת מיקרו סיליקה, שהיא בעלת תכונות פוצולניות (התקשות בנוכחות סיד ומים) המקנות חוזק לחומר המליטה (Lacaster, 2005).

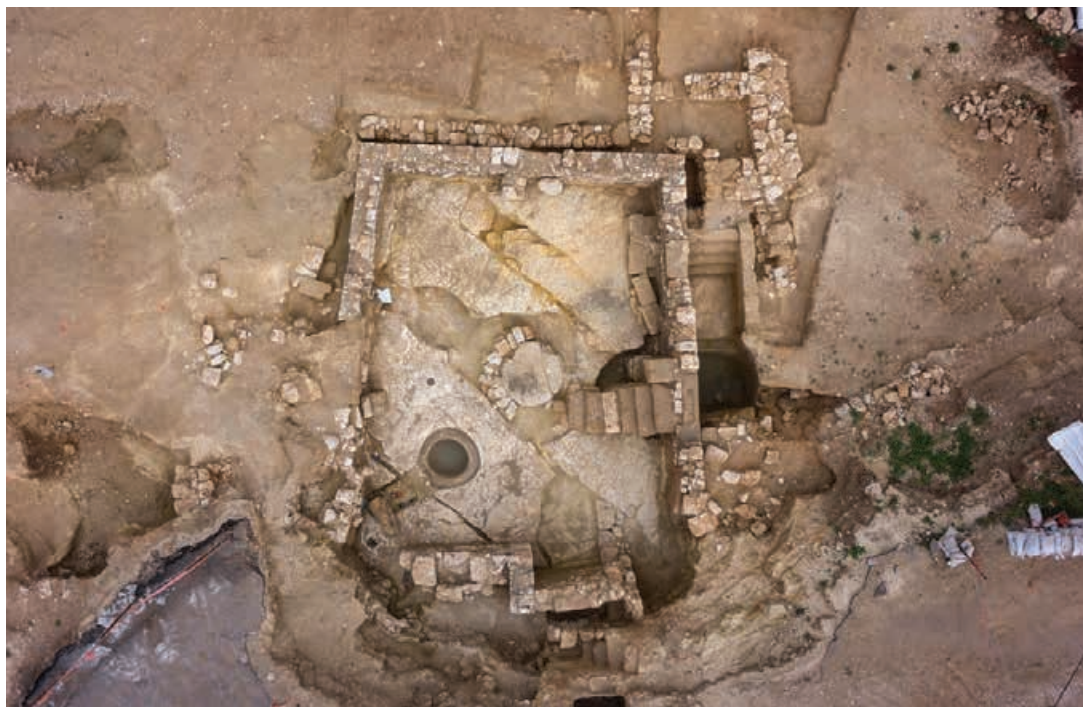
איור 3 | מבנה בית הבד, מבט אווירי, 2015
צילום: גריפין צילום אווירי

התקופה האומאית (התקופה האסלאמית הקדומה. המאות ה-8 וה-9 לסה"נ). בשטח הגבעה נבנה כפר חקלאי גדול, כ-150 מ' ממזרח לחווה החקלאית שננטשה בשלהי התקופה הביזנטית. חלקה המערבי של החווה הפך לכבשן סיד, שיוצרו בו חומרי בנייה, ובחלק אחר שלה הוקם בית הקברות של היישוב האומאי. בשטח בית הקברות נחשפו כ-200 קברים כרויים ובנויים שצירם מזרח-מערב. במרתף של בניין גדול בקצה הצפוני של היישוב נתגלה בית-בד רחב מידות, שמידותיו 7 מ' x 10 מ'. תקרת בית-הבד נתמכה בארבע אומנות מסותתות ובנויות בקפידה וגרם מדרגות אבן רחב הוביל לרצפתו. ממתקן הפריכה נותר רק יסוד עגול שעליו הונחה אבן הריסוק. קורת הסחיטה (הבד) עוגנה, ככל הנראה, בגומחה בקיר הדרומי ומולה, בציר ישר, נמצאו בור האיגום ובור המשקולות (איור 3).

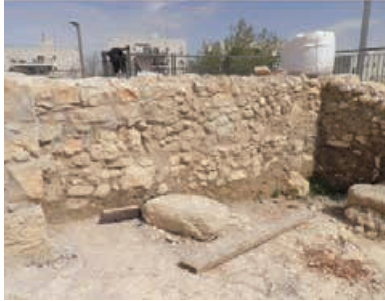
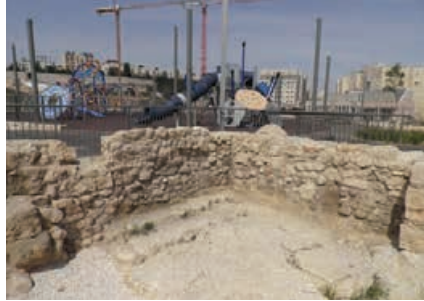
איור 5 | עבודות השימור בבית הבד

מימין למעלה, לאחר סיום עבודות השימור, מבט לפינה צפונית-מערבית

משמאל, מבט לקיר הצפוני לאחר יישום חומר מליטה וייצוב

למטה, מילוי חצץ בתעלות בסלע הטבעי

ברצפת הסלע הטבעי שעליו הוקם המבנה, מולאו בחצץ כדי למנוע סכנת נפילות. בור מים קדום שנחצב בסלע, שמעליו נבנה בית הבד, שוקם ושומר. מפולת עפר ואבנים שמילאה את תחתית הבור פונתה, דופנות הבור ושולי הטיח המקורי יוצבו. תקרת מערה טבעית, מדרום למבנה בית הבד, טופלה בשל ההתפוררות החמורה של הסלע, והסדקים שאובחנו בה מולאו בחומרי מליטה. חלקי סלע מטים ליפול חוזקו באמצעות עוגנים (איור 5).

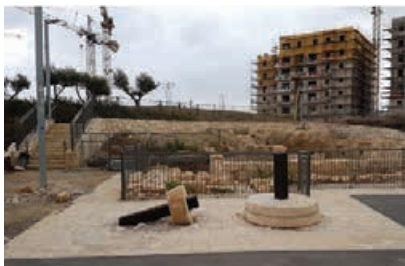
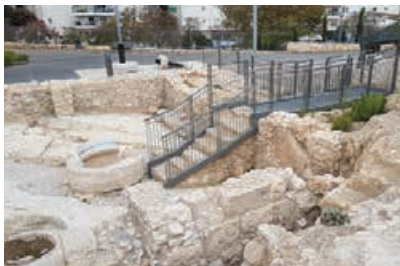
איור 7 | מימין, גשרון פלדה המוליך לגרם המדרגות הקדום ולמרכז בית הבד

משמאל, מתקן הפריכה ופינת ישיבה בין מתקני המשחקים לבית הבד

למטה, קורת הסחיטה מצפון-מזרח לבית-הבד צילומים: יהונתן צחור, 2018

לסיכום, שילוב בית הבד בפארק תוכנן ובוצע באופן שנועד למנוע מצב נפוץ שבו ממצאים ארכיאולוגיים חשופים בלב פארקים שכונתיים ועירוניים, נותרים מגודרים, מוזנחים והופכים למפגע ויזואלי ובטיחותי. השילוב של אתר ארכיאולוגי בפארק מודרני נעשה באמצעות שני מרכיבים: (א) הנגשה ויצירת חיבור בין אזור מתקני המשחקים הסמוכים לבית הבד, באמצעות גשרון פלדה המוביל לגרם מדרגות מקורי במרכז בית הבד. (ב) יצירת מוקד בין השרידים הארכיאולוגיים לפיתוח המודרני שיש בו מקומות ישיבה מוצלים ועמדות הדרכה ולימוד שבהן שלטי הסבר על האתר ומתקנים הממחישים את תהליך הפקת שמן הזית בעת העתיקה (איור 7). בתחילת שנת 2019 הושלמו עבודות השימור של בית הבד. הוצבו מתקני המחשה והותקנו גשרון פלדה ומעקות, אמצעי הצללה, ספסלים ושילוט ההסבר. כיום, המשתמשים במרחב הציבורי יכולים ליהנות מהמקום.

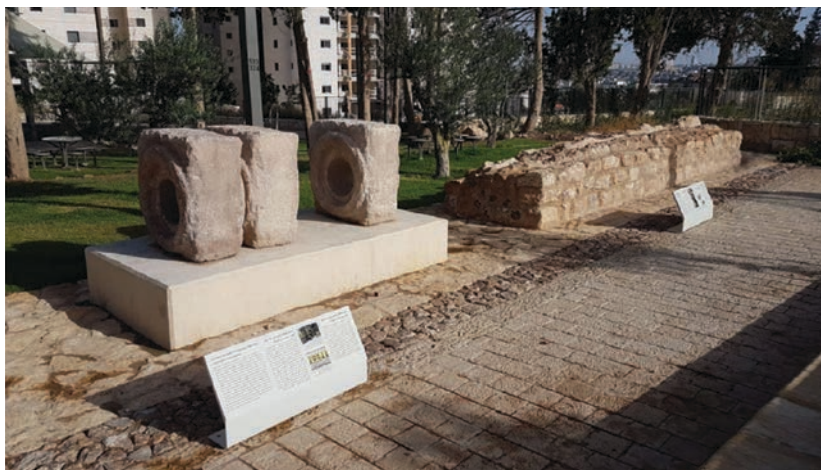
איור 5 | מימין, תצוגת
מקטע אמת המים
המועתק; משמאל, תצוגת
חוליות צינור האבן
צילום: מאיה עובדיה, 2018

לזה והוצבו על במה מוגבהת. החוליות המקוריות מוצגות במוזיאון רוקפלה, ומהן יצרו המשמרים תבנית גבס ליציקת ההעתקים. אל התבניות נוצק בטון, במשקל של כ-1.2 טון. לאחר התייבשות הבטון, פורקה תבנית הגבס ופני השטח של היציקה נצבעו ועובדו בצורה המדמה את הצבעים והמרקם של החוליות המקוריות (איור 5, 7).

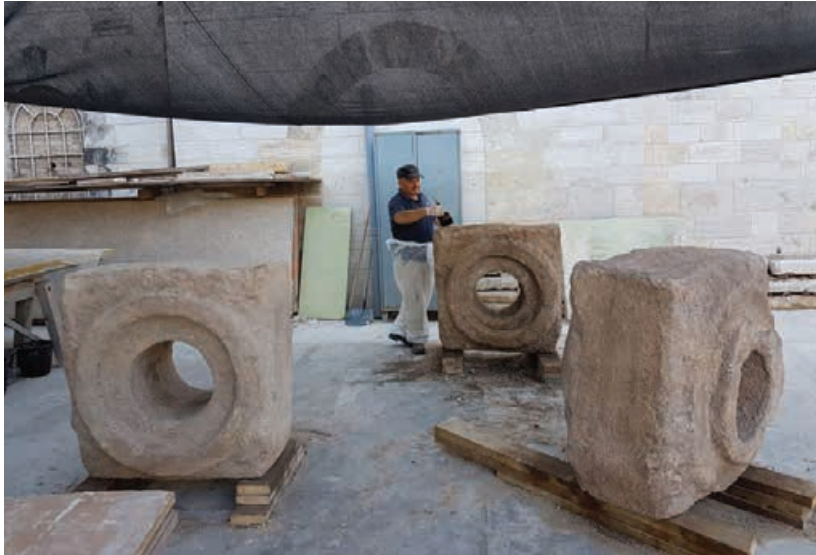
איור 7 | עיבוד אמנותי של יציקות
הבטון
צילום: מאיה עובדיה, 2017

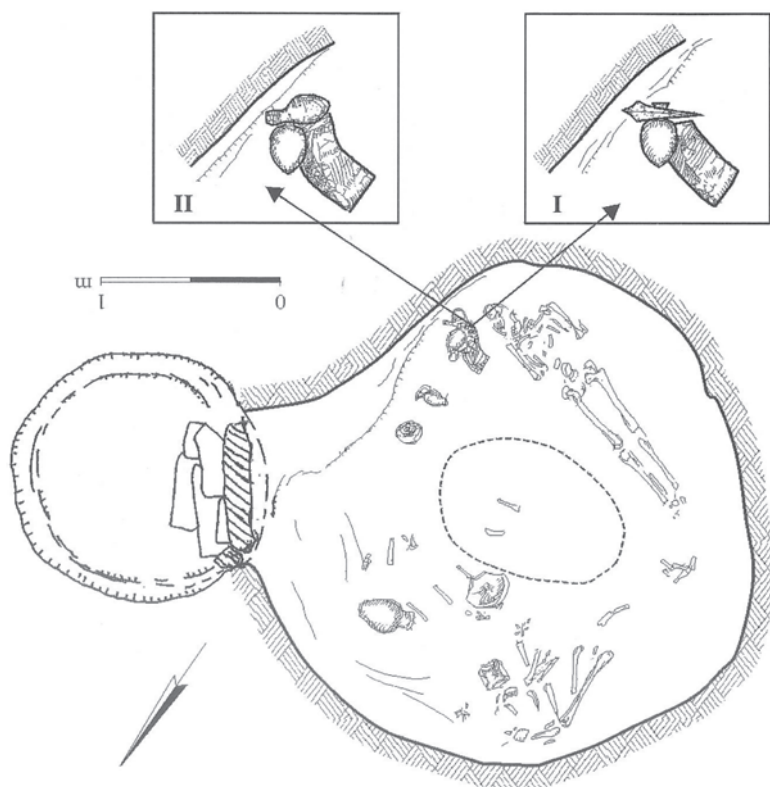
איור 1 | שרטוט סכמטי של הקבר שרטוט: נטליה זאק

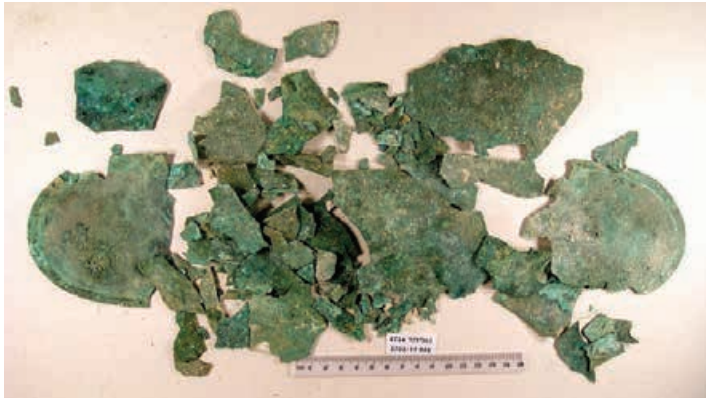
איור 3 | חלקי האבנט במעבדה לפני ההתערבות
צילומים: ראיסה ויניצקי, 2007

ממצאי המתכת הועברו למעבדת רשות העתיקות לבדיקת מצב ההשתמרות שלהם ולבחינת ההתערבות הנדרשת לשימורם. סיכות האבנט, הפגיון והגרזן (איור 2) היו במצב טוב יחסית. האבנט נמצא במצב של הרס מתקדם והתאפיין בקורוזיה עמוקה מאד, והמתכת שלו כמעט לא נשתמרה. חלקי המתכת היו דקים ביותר, עדינים ושבריריים (איור 3).

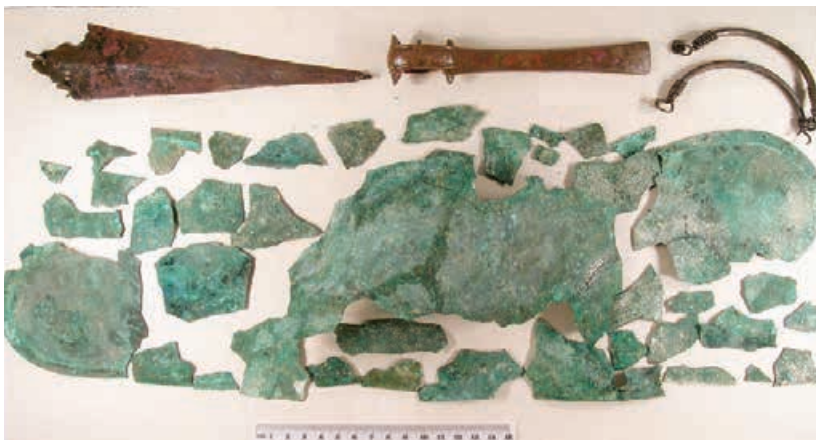
איור 4 | חפצי הלוחם לאחר טיפול ראשוני
צילום: ילנה קופרשמידט, 2007

שלושת הממצאים - סיכות האבנט, הפגיון והגרזן - עברו טיפול כימי בתמיסת Alkaline Glicerol, כדי להאט את קצב הקורוזיה שלהם, לעכב בליה ולהאריך את חיי החפץ. בשל מצב ההשתמרות הקשה של האבנט הוחלט להדביק את שברי החפץ באמצעות דבק Super Glue, ובכך להגדיל את החלקים ואת סיכויי ההצלחה של השימור (איור 4).

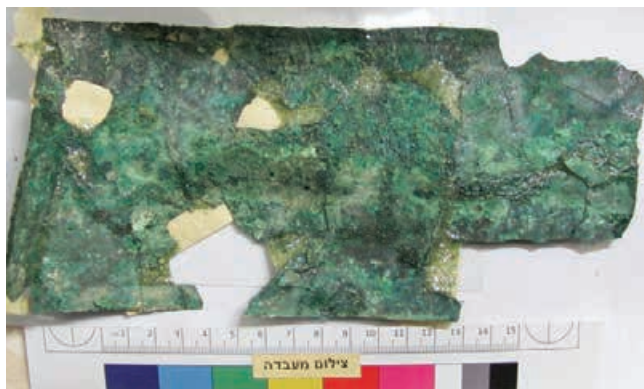
איור 6 | השלמת חוסרים באמצעות דבקים צילומיים: ילנה קופרשמידט, 2017

ההערכה הראשונית הייתה, כי בשל הקורוזיה העמוקה, אי אפשר להסיר את שכבת הבליה מפני השטח של המתכת. פעולת השימור המועדפת לחיזוק המתכת הייתה באמצעות תמיסת בנזוטריאזול (BTA-Benzotriazole), 5 אחוז מדולל באתנול) המעכב קורוזיה ותומך במבנה החפץ. אלא שבשלב זה פעולה זו הייתה בלתי אפשרית, משום ששברים לא יציבים שהודבקו בעבר עלולים היו להתפורר. הטיפול החוזר בחפץ התמקד בהדבקה של שברים שהודבקו בעבר, במציאת חיבורים נוספים בין חלקי החפץ ובהשלמת חוסרים (Cronyn 1990: 90). ההדבקה בוצעה בדבק Super Glue והדבקה מחזקת - בדבק Paralloid, במינון 20-30 אחוז מדולל באתנול (איור 5). כדי לחזק את החפץ, לייצב אותו ולצמצם את תהליך ההרס, ביצענו השלמה של חוסרים ב- Paralloid בריכוז גבוה, 30-40 אחוז. למילוי נדרש יישום של שתיים עד חמש שכבות של הדבק, ולפחות 24 שעות לייבוש של כל שכבה (איור 6).

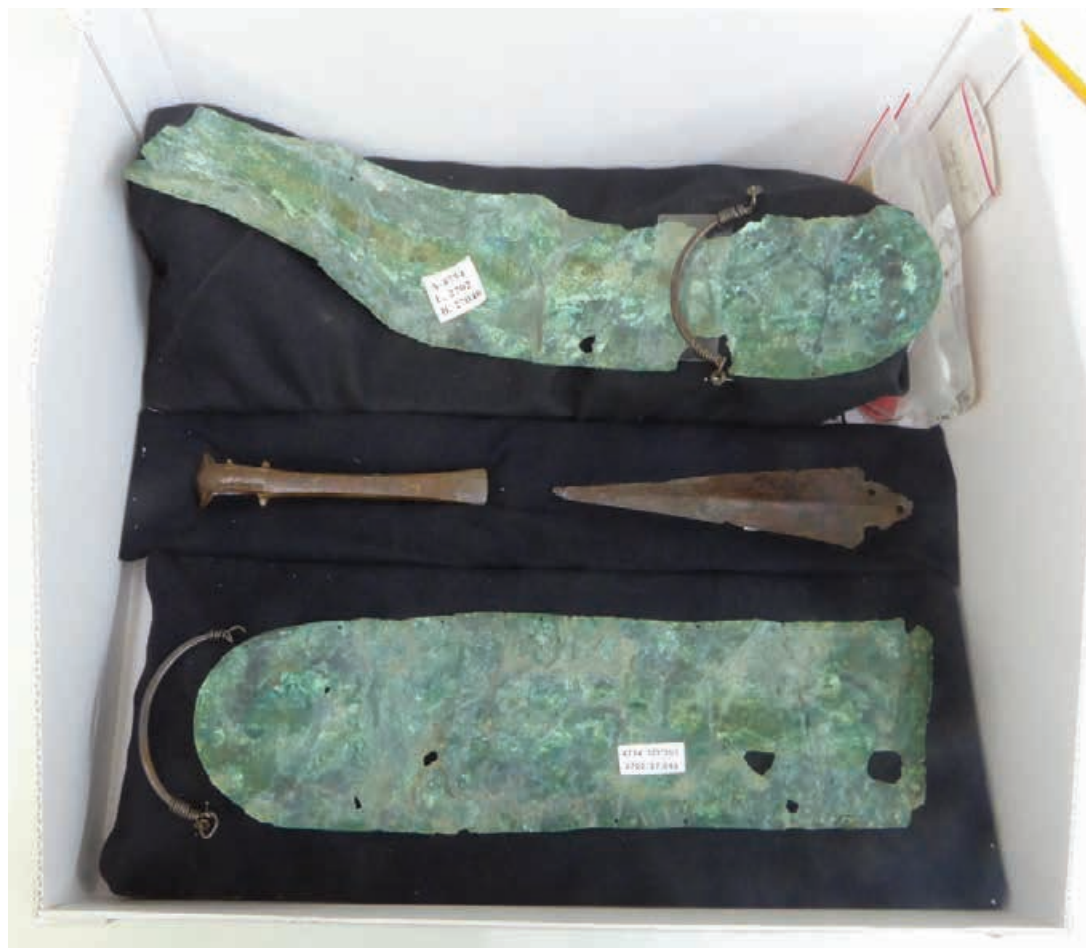
איור 9 | האבנט באריזה
המותאמת לאחסון קבוע
צילום: ילנה קופרשמידט,
2017

מאחר שהחפץ שביר במיוחד ובעל צורה מורכבת, נדרשנו לעצב אריזה מותאמת (molding) כדי להסיר עומס ולתמיכה מלאה בחפץ. שלב בלתי נפרד, אם כן, מפעולת השימור היה לעצב תבנית לאריזה מותאמת. זו עוצבה מספוג, בד פשתן, יריעת Tyvek וקרטון נטול חומצה. הכנו שתי אריזות תומכות, אחת לטובת צילום האבנט משני צדיו והשנייה לאחסון קבע (איור 9).

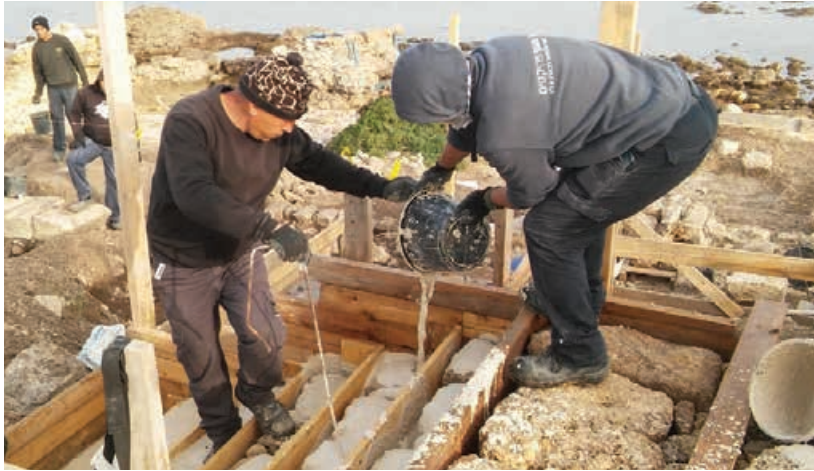
איור 10 | הסדרת גרם מדרגות
צילום: רועי לירן, 2018

יציקת רחבות. ממוקמות מצפון לרחבה הקדומה המרוצפת. חומר הגמר בהן הוא יציקת Limecrete MK 20, המכילה חומר מקשר מתערובת metakaolin concrete וסיד הידראולי, אגרגט סיליקט דק בשלושה גדלים ומים. זו מיושמת על גבי תשתית יסודות אבן ויציקות של אדמה, חול, אגרגטים וסיד הידראולי. הרחבה הצפונית גדולה יותר, ובנויה בשיפוע של 1% לכיוון מערב לצורך ניקוז. בפינה הצפון-מזרחית של הרחבה הצפונית משולב בבנייה גרם מדרגות היורד לכיוון הים (איור 10). סביב רחבות אלו הותקנו מעקות לבטיחות.

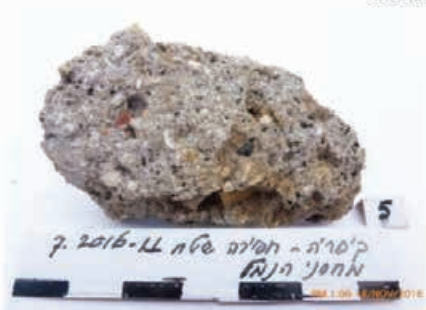
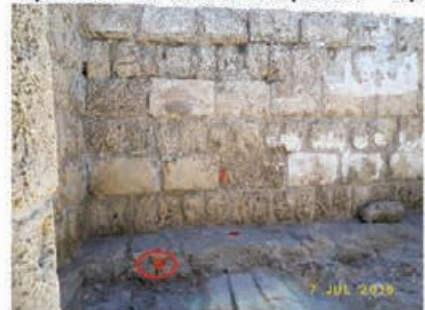
נספח 3. כרטיס מידע

<p>מס' דוגמה: LL-5 (חומר עתיק, תקופת רומית קדומה, הרודיאנית) תאריך דיגום: 7.7.2016</p>		<p>אתר: קיסריה תת-אתר: מחסני הנמל (שטח LL),</p>																					
<p>צילום הדוגמה:</p>

<p>מיקום - כללי: בין חדר R1 לחדר R5 - בסיס הקיר</p>

<p>מיקרוסקופ סטריאו - הגדלה פי 10-60</p>																							
הערות	איכות	גודל האגרגט במ"מ	% אגרגט	סוגי אגרגט	יחס חומר מחבר: אגרגט	חומר מחבר	צבע	חומר מליטה סיח															
-	בינוני	2-1	30	כורכר	1:3	סיד	בד' אפור בהיר	חומר מליטה															
		10-5	20	צדפים																			
		4-1	20	זיפזיף/ חולים																			
		6-2	15	פחם																			
		15-10	10	אבן גיר טחון																			
		0.5	5	שיש																			
<p>FTIR חומר מלבד</p>				<p>זכוכית נושאת - הגדלה פי 20</p>																			
<p>מינרלים חומר מלבד: קלציט אגרגטים: ארגוניט, קלציט, קוורץ, פחם</p>				<p>הרבה חלקיקים קטנים - בד' ורב צבעים (קלציט) מספר חלקיקים גדולים - בד' ורב צבעים (קלציט)</p>

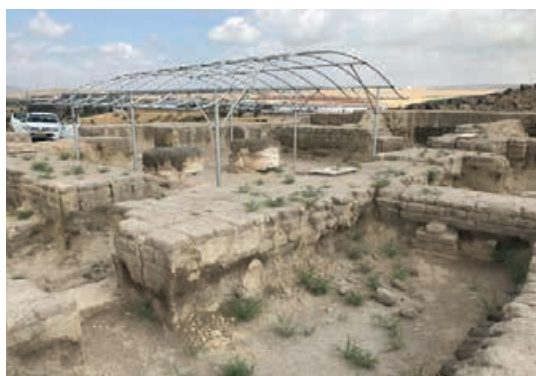
איור 5. צמחייה מבט לצפון מזרח
צילומים: אילן פחימה, 2018

בעיות ההשתמרות שזוהו במבנה כללו: התקלפות והתפוררות טיח בוץ מהתערבות קודמת (איור 4); התפוררות של חומר הבנייה; השתרשות צמחייה בראשי הקירות וברצפת החדרים (איור 5); רטיבות על פני הקירות כתוצאה מניקוז לקוי או היעדר ניקוז, וכן רטיבות הנובעת מבניית הלבנים באופן ישיר על הקרקע ולא על יסוד מאבן; התפוררות ושחיקה של לבנים

עם גורמי הבליה בבניית אדמה (Adobe) ניתן למנות גשמים ומי נגר, ניקוז לקוי, רוח, שינויי טמפרטורות קיצוניים והשתרשות צמחייה. בשנים 2017-2015, עקב אילוצים שונים, לא התקיימה תחזוקת השימור בבית המושל. עובדה זו גרמה לליקויים ולבליה בהיקף נרחב.

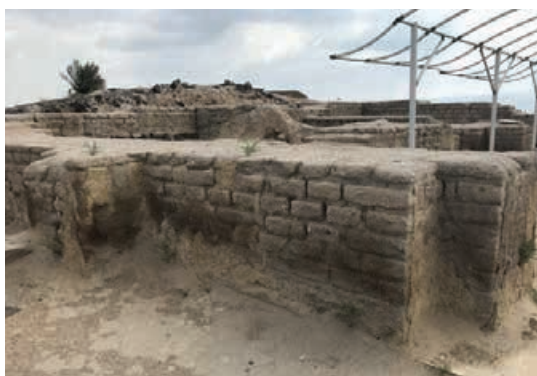
איור 4 | פרט בעיות השתמרות, התקלפות והתפוררות טיח בוץ

משוחזרות כתוצאה מחשיפה לגשם וממעבר של מבקרים על ראשי הקירות; שחיקה והתפוררות של לבנים מקוריות ששרדו כתוצאה מהיעדר שכבת הקרבה שהתפוררה וכן היקוות של מים, בעיקר בחדרים הדרומיים של המבנה כתוצאה מניקוז לקוי.

לנוכח מצבו המידרדר של בית המושל, אובחנו באפריל 2018 הבעיות העיקריות במבנה ונערכה תכנית מצב השתמרות שבה סומנו הכשלים שזוהו. בהתאם, תוכננה ההתערבות הנדרשת (איור 6). פעולות התחזוקה כללו:

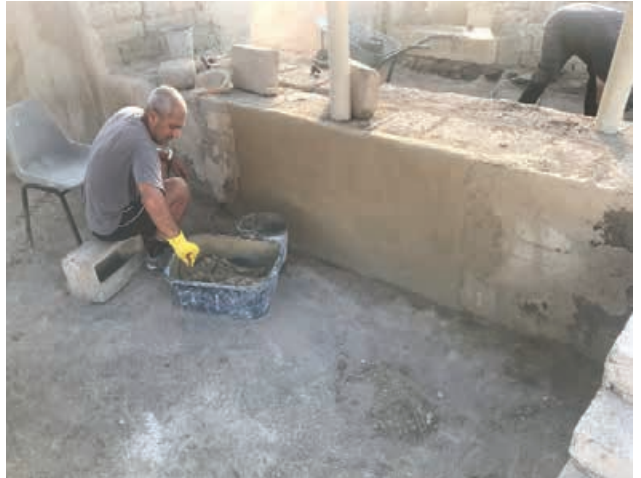
איור 8 | טיח בוץ
יישום שכבת גמר
צילום: אילן פחימה, 2018

יישור פני הקיר. היישור בוצע בשתי שכבות. הראשונה, שכבת בסיס של טיח בוץ בגוון אפור, ועליה יושמה השכבה השנייה, היא שכבת הגמר בגוון צהבהב (איור 8).

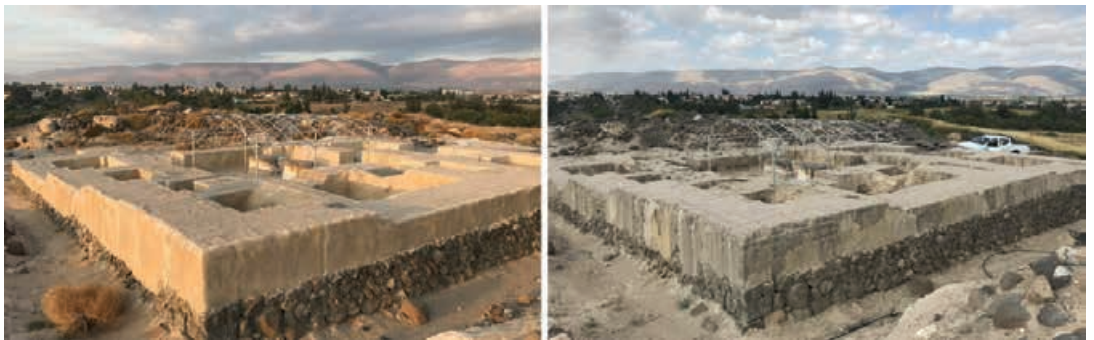
איור 9 | בית המושל, מבט לצפון מזרח.
מימין, לפני תחזוקת השימור; משמאל,
בסיום העבודות
צילומים: אילן פחימה, 2018

טיח. לבני הבוץ המקוריות והמשוחזרות עשויות מאדמה מקומית, לכן הוחלט כי הטיח המשמש שכבת הקרבה, יוכן מאדמה מקומית, בתוספת קש חיטה וסיד הידראולי. נבחרה אדמת סלע טבעי בגוון צהבהב, שנלקחה מהגדה הדרומית של נחל חרוד סמוך לגשר הקטוע. את האדמה סיננו בעזרת רשת, הוספנו קש חיטה קצוץ באורך 2 ס"מ וסיד הידראולי ביחס 1:7. טיח מתפורר או מנותק גורד והוסר מפני הקירות בעזרת משור טיחים מעוגל.

הגירוד נעשה בזהירות כדי לא לפגוע בלבני הבוץ. לאחר מכן ניקינו את הקיר בעזרת מטאטא עדין לצורך הסרת האבק. השטח המיועד לטיח הורטב כדי ליצור חיבור טוב בין הטיח החדש לקיר לבני הבוץ הקיים. יושמה שכבת טיח ראשונה, מחוספסת, בעזרת מאלג' טייחים, כדי ליצור חיבור טוב עם שכבת הגמר. לאחר התייבשות השכבה הראשונה של הטיח יושמה שכבת גמר עדינה. זו הוחלקה בעזרת מאלג' ספוג כדי לקבל חספוס עדין של שכבת הגמר (איור 9).

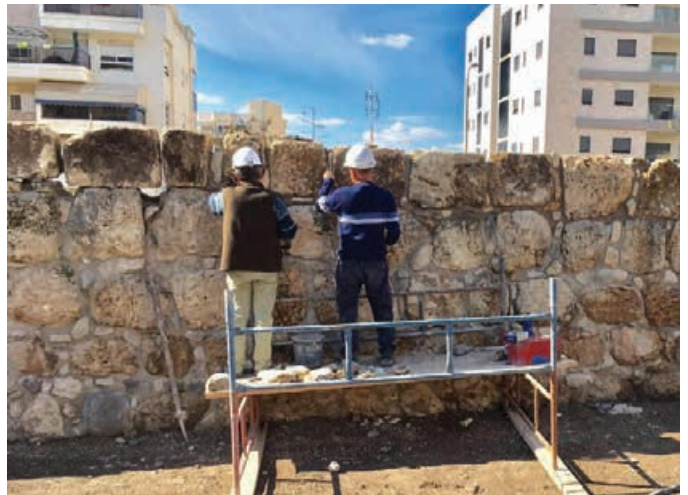
איור 5 | עבודות השימור בקיר המזרחי של המצודה צילום: אילן פחימה, 2017

פעולות השימור. צוות המשמרים ביצע מגוון רחב של עבודות שימור ושחזור, שקדמו לפעולות פיתוח והמחשה משלימות (איור 4, 5, 6). פעולות השימור כללו, בין היתר: ניקוי כללי של כל האתר; ניכוש עשבים והדברת צמחייה שהשתרשה בקירות המצודה; ייצוב קירות - ייצוב יסודות, מילוי מישקים בחומר מליטה ואבנים קטנות, שחזור נדבכים בפן החיצוני ובפן הפנימי של קירות המצודה ויצירת

קו שחזור ואיטום ראשי הקירות במצודה; חשיפה וייצוב של שער המצודה, שחזור מינימלי להדגשתו, וייצוב חתך החפירה סמוך לשער; ניקוי, מילוי של הסרקופגים ואיטומם וניקוי גרפיטי מחזית הקירות.

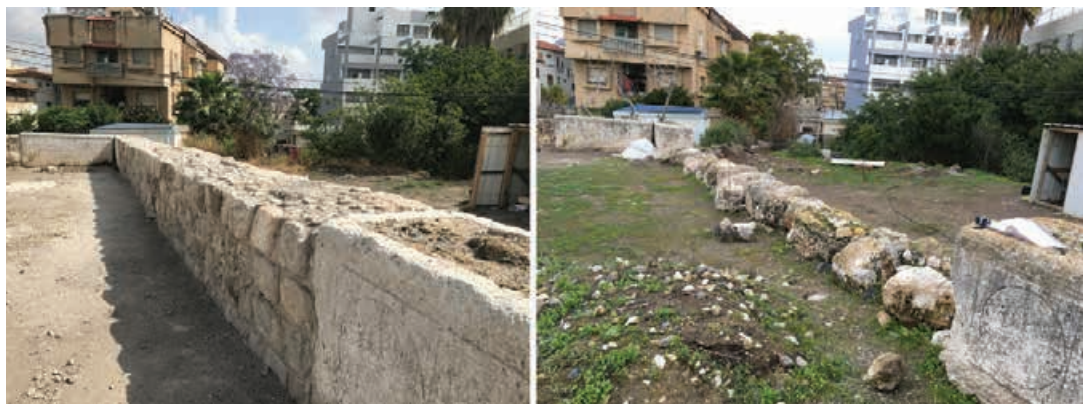
איור 6 | שימור הקיר המזרחי, לפני ההתערבות ואחריה
צילום: אילן פחימה, 2017, 2018 בהתאמה

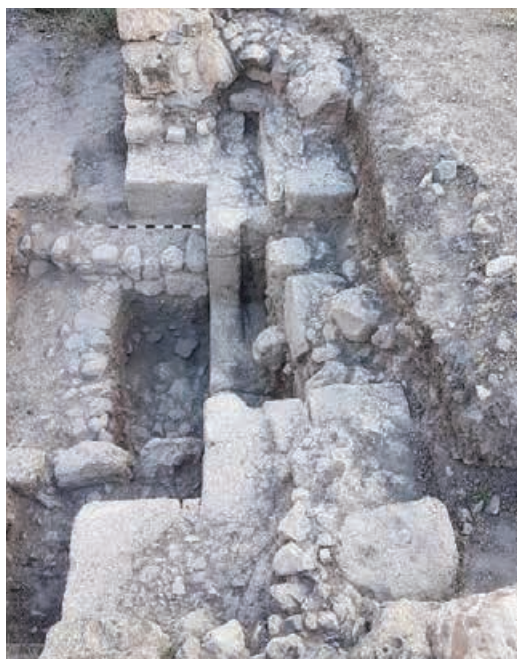
איור 7 | מבט אל שער המצודה לאחר החפירה
צילום: יפתח שלו, 2017

במהלך עבודות השימור בחזית הקיר המערבי של המצודה, הבחינו המשמרים באבני מזוזה המשולבות בקיר ומרמזות על מיקומו של פתח. כדי לאשש את הדבר נערכה ביוני 2017 חפירת בדיקה במקום, ובה נחשף השער למצודה שלא היה מוכר לפני (איור 7). לשער מזוזות בנויות אבני גזית מהוקצעות היטב וסף אבן גדול. רוחבו 3.2 מ' ועומקו של כ-80 ס"מ, במרכזו נקבע פתח ברוחב 1.7 מ'. בשני צידי הסף, מאחורי המזוזות, נמצאו פותות ששימשו שקעים לצירי הדלתות. היה זה שער מבוצר במקור הניתן לנעילה מבפנים (איור 8). בשלב מאוחר הוא הוסב ככל הנראה לפתח ללא נעילה המאפשר גישה ישירה למבנה. בסוף התקופה הממלוכית או תחילת התקופה העות'מנית נחסם השער במפולת אבנים גדולות והשימוש בו פסק (איור 7). שרידי השער שנחשפו מעידים על עוצמת הבנייה של המצודה שנישאה ככל הנראה לגובה רב. זוהי מצודת מגדל הדומה לזו שנבנתה בציפורי. בתום החפירה נוצר הפרש גבהים בין מפלס פנים המצודה למפלס החוץ. כדי להסדיר זאת נערכה חפירה נוספת ליצירת דירוג בין המפלסים.

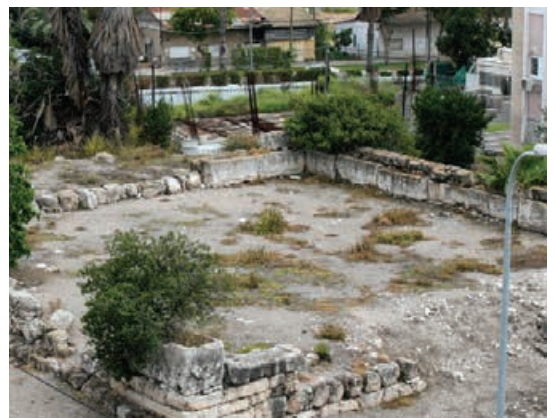
איור 9 | מבט כללי אל המצודה, לפני עבודות השימור והפיתוח, 2013
צילום: ערן מרדכוביץ

מצב השתמרות. במשך תשעים שנה, מיום חשיפת התל בשנת 1926 עד שנת 2016, לא זכו העתיקות לעבודות שימור שתכליתן הגנה על הממצאים שנחשפו. התל נותר אתר ארכיאולוגי מוזנח בלב עיר הצומחת סביבו. ההזנחה רבת השנים ניכרה במקום. הבעיות שזוהו בשרידי המצודה כללו השתרשות צמחייה בקירות וסביבם, הצטברות של לכלוך, ונדלזים וגרפיטי, התפוררות אבן וחוסר בחומרי מליטה, יסודות מעורערים, ניקוז לקוי, סדקים בסרקופגים ופטינה ביולוגית.

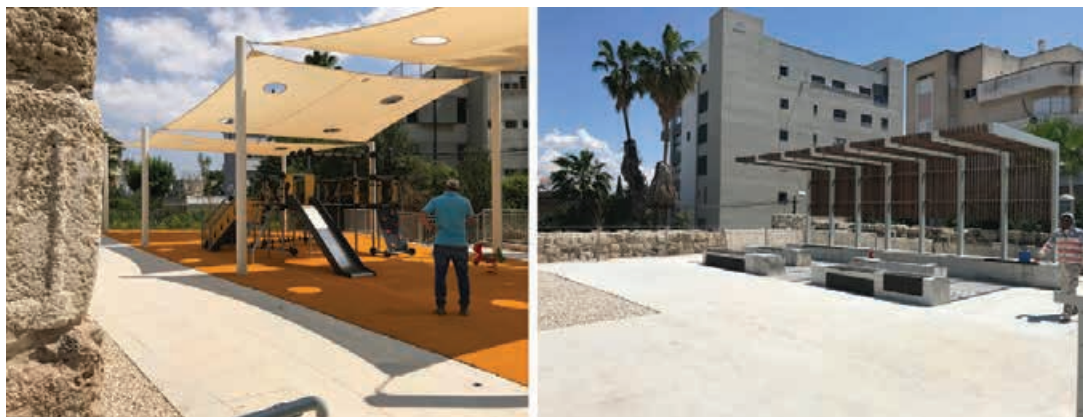
איור 11 | תכנון משולב,
שימושים עכשוויים
והצללות באתר עתיקות
צילום: ערן מרדכוביץ,
2018

התל תוכנן לשמש פארק שכונתי, שטח ציבורי פתוח ואיכותי שישרת את תושבי השכונות הסמוכות לאתר, ובו יוצגו שרידים ארכיאולוגיים ואדריכלות מבנה המצודה. במיזם ביקשנו לחזק את הנוכחות הטופוגרפית של התל ושל שרידי המצודה: לחשוף, לשמר את השרידים, לשחזרם ולהציג את ציר הזמן של העיר. בהתחשב במגבלות ארכיאולוגיות קיימות, האוסרות נטיעה על תלים ובאתרים ארכיאולוגיים בשל נזקי השורשים, תוכננה והוקמה הצללה באתר.

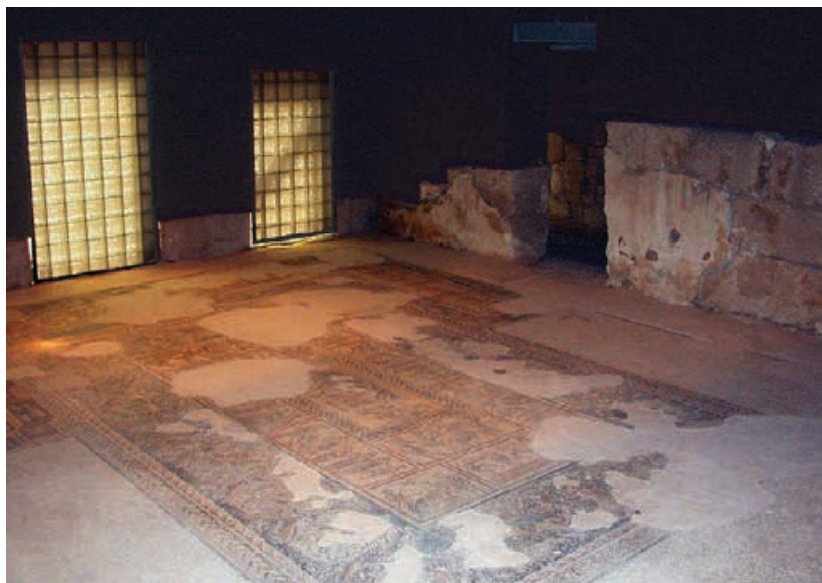
איור 2 | הטרקלין ובו רצפות הפסיפס הממחישות סצנות מפולחן דיוניסוס ומחיי צילום: יעל אלף, 2006

הטרקלין, מעוטר ברצפת פסיפס שהשתמרה היטב, הוא מהיפים שנתגלו בארץ. הפסיפס בנוי בטכניקת אופוס ורמיקולטום (opus vermiculatum) באיכות גבוהה ביותר. בדמויות מגיעה צפיפות הסדרות ל-300-420 אבנים לדצימטר (10 ס"מ) מרובע ובפני הדמויות הצפיפות מגיעה גם ל-484-672 סדרות לדצימטר מרובע. הפסיפסים מתארים סצנות מהמיתולוגיה על חיי דיוניסוס לצד סצנות ריאליסטיות מפולחן דיוניסוס שהיה נפוץ ברחבי האימפריה (איור 2). שילוב זה באותה רצפה הוא ייחודי, לא רק בין פסיפי ציפורי, אלא באמנות הרומית בכלל. הפסיפס מעניין במיוחד גם להבנת יחסי הגומלין בין התרבות ההלניסטית לתרבות היהודית בגליל (Talgam & Weiss, 2004).

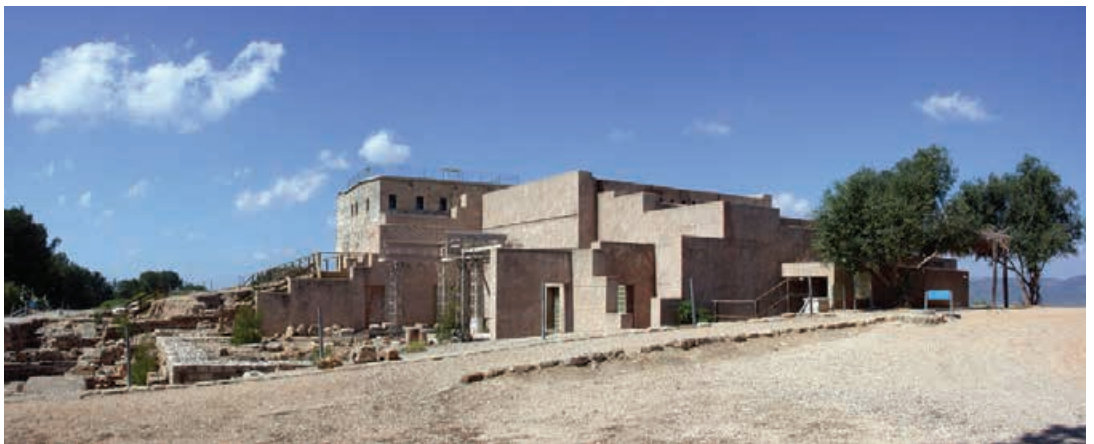
איור 3 | מבט על קירוי הבטון המסיבי מעל החלק הצפוני של בית דיוניסוס. התכנון מתחשב במבטים מהמצודה, אך מקשה על ההבנה של וילה רומית. החלק הדרומי של הווילה נותר ללא פיתוח ופוגע בקריאות של המכלול בשלמותו
צילום: יעל אלף, 2006

הקירוי הוא מבנה בטון מזוין בשטח של כ-400 מ"ר, שנשען על הקירות המקוריים של הווילה. עלויות התכנון והבנייה (לא כולל הטיפול בפסיפסים) עמדו על 400 אלף דולר. מיקומו הרגיש של הקירוי מבחינת הנוף, בקרבה למצודה הצלבנית, חייב תשומת לב מיוחדת לשילוב הגג בסביבה, כדי שלא יבלוט בתצפית מהמצודה (מרגלית, 2014). הפתרון שנמצא היה להצניע את חלקו האחורי של הקירוי בתוך המדרון ולחלק את המסה שלו למישורים שונים העוקבים אחר הטופוגרפיה (איור 3). הערך האמנותי יוצא הדופן של פסיפס דיוניסוס הכתיב את עיצוב הפנים של הקירוי והתצוגה. התצוגה עוצבה בהתמקדות בפסיפס, כשהחלל האדריכלי משמש רק בלבד (Sivan, 2003).

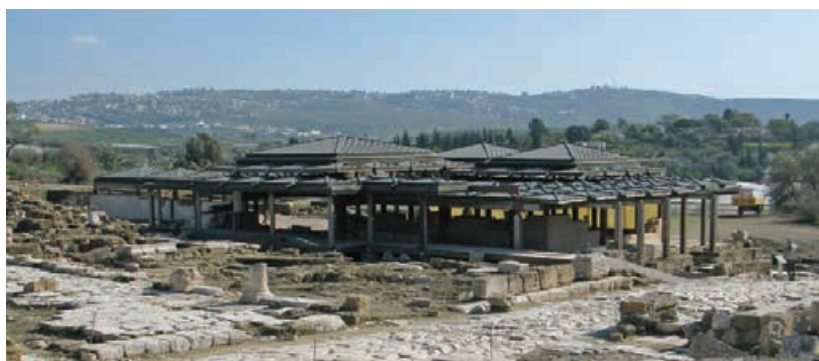
איור 5 | מבט על הקירוי הפתוח מעל בית חג הנילוס והכניסה מהקרדו
צילום: יעל פורמן-נעמן, 2011

בית חג הנילוס נחשף בשנת 1991 בידי משלחת מהאוניברסיטה העברית בראשותם של זאב וייס ואהוד נצר. בחפירה התגלה מבנה מהמאה החמישית לסה"נ שמידותיו 50x53 מטר, הממוקם במרכז העיר הביזנטית, ממזרח לקרדו (איור 5). תכניתו כוללת חדרים סביב אולם בסיליקלי וחצר. תפקידו של הבניין אינו ברור, עם זאת, מיקומו המרכזי, מידותיו ורצפות הפסיפס המפוארות מעידים כי שימש מבנה ציבור (וייס ונצר, 1994). זהו המבנה הגדול ביותר שנחשף בציפורי ומהמרשימים ביותר באוסף רצפות הפסיפס שלו.

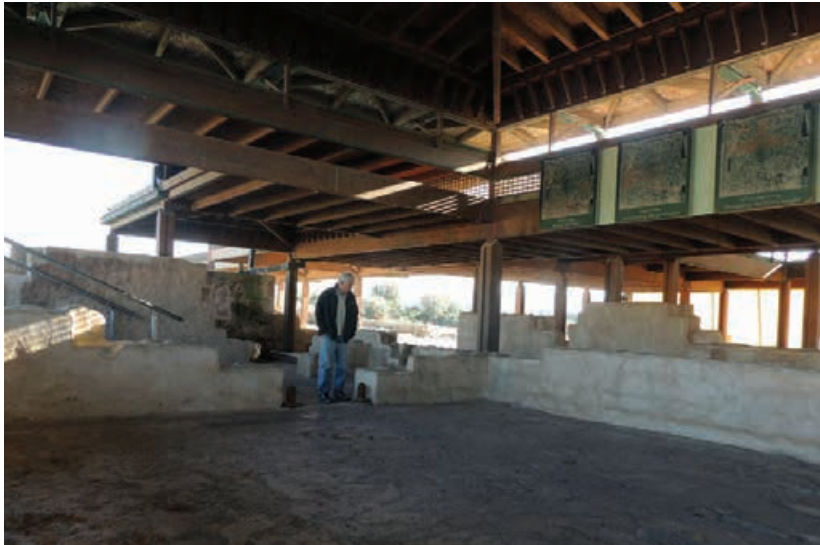
איור 6 | מבט פנים על הקירוי הפתוח מעל בית חג הנילוס העיצוב המורכב "מתחרה" עם השרידים הארכיאולוגיים צילום: יעל אלף, 2014

הקירוי הוא יצירה עכשווית בעלת איכויות אדריכליות הבולטת בנוף הארכיאולוגי. האופי המשונן של הגג משפיע גם על חלל הפנים ומסב את תשומת הלב מהפסיפסים (איור 6). קוריאט אהרון (2002) ציינה, כי חלק מהמבקרים התרשמו יותר מהקירוי מאשר מהפסיפסים.

המבטים הפתוחים מהקירוי לסביבה מאפשרים חיבור להקשר של הארכיאולוגיה והנוף, אולם הוא אינו מספק הגנה מפני הצטברות אבק על הפסיפסים, והשימוש בתאורה טבעית בלבד פוגע בהתרשמות מהאיכות האמנותית שלהם. סוגיה נוספת שמעלה פתרון העיצוב הזה קשורה לקונפליקט שבין צורכי התצוגה לצורכי ההגנה והשימור של הפסיפסים. תכנית הגג עוקבת בדיוק אחר ההיקף של הקירות המקוריים כדי להדגיש את נפח החדרים. כתוצאה מכך, אין הגנה מספקת מגשם צדי, ומים מהגג נוזלים על הקירות ומחלחלים אל המבנה. נוסף לבעיות רטיבות אלו, חיפוי לוחות הסיבית ביריעות נחושת גורם לעיבוי בקיץ ולטפטוף מים על הפסיפס.

בחורף נראו דליפות גשם הנגרמות מבעיות איטום הגג. כתוצאה מכל אלו, ניכרים סימני ריקבון בלוחות הסיבית ומיקרוביולוגיה בפסיפסים.

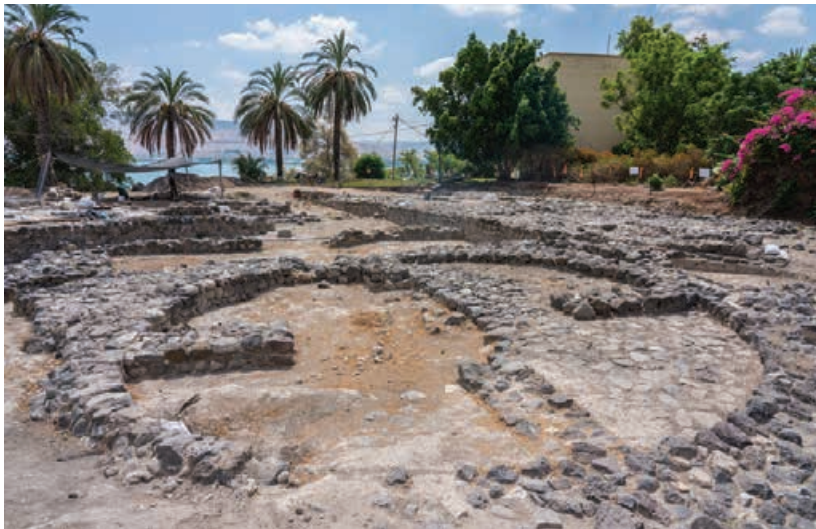
איור 2 | בית המעגלים
בזמן עבודות השימור, מבט
למזרח
צילום: יניב ברמן, 2018

עבודות השימור הנוכחיות כללו: השלמת קירות היקפיים שקרסו, מילוי מישקים לייצוב קירות, איטום ראשי הקירות (קופינג) ואיטום רצפת המעגלים כדי למנוע מצמחייה להשתרש שוב. כמו כן, בשני מעגלים (הדרומי-מזרחי והאמצעי ממערב) שוחזר מתווה המעגלים, כדי שהמבקר באתר יוכל להתרשם מצורתם. לבסוף, פוזרו מצעים של חצץ בזלתי ברצפת המעגלים, בסמטאות ובחצרות של בית המעגלים (איור 2).

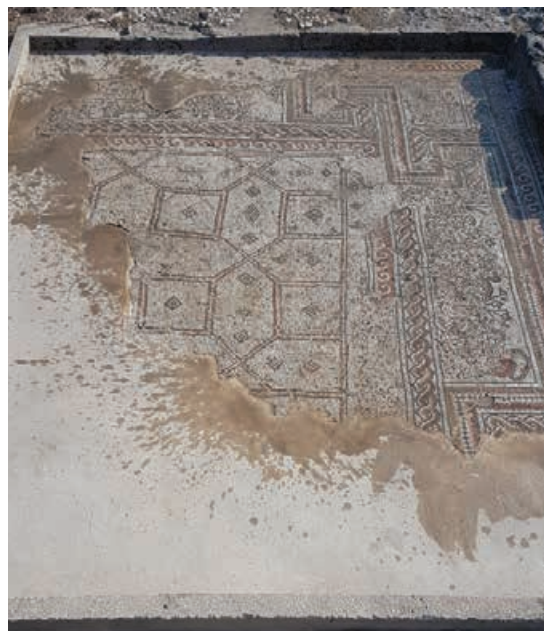
איור 3 | פסיפס הארמון
האומאי, בזמן עבודות
השימור
צילום: אילן מזרחי,
2018

שרידי הארמון משתרעים על שטח של כ-1500 מ"ר, אורכו 43 מ' ורוחבו 35 מ'. את המבנה הקיפה חומה ברוחב של כמטר וחצי, אורכה כ-70 מ', רוחבה כ-60 מ', בפנינתיה היו מגדלי שמירה. שני מגדלי השער במרכזה של החומה הדרומית מרמזים, ככל הנראה, כי היה זה פתח הכניסה הראשי לארמון. מקירות החומה וממגדלי הפינות השתמרו 2 נדבכים, בגובה של 50 ס"מ. מקירותיו של המבנה הראשי השתמרו רק היסודות. בארמון האומאי ניתן לראות שרידים של שני פסיפסים המצויים במרכז המבנה הראשי וטופלו בעבר על-ידי אנשי רשות הטבע והגנים.

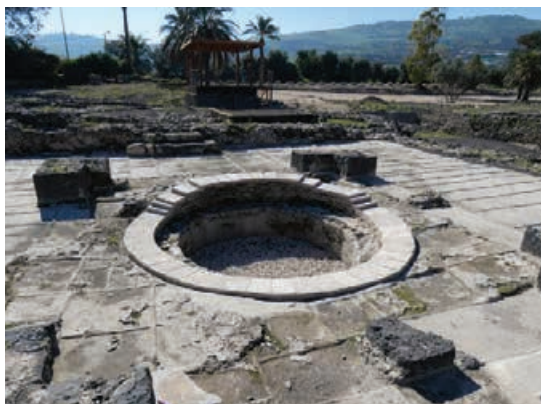
איור 5 | אזור הבריכה במרכז בית המרחץ בסיום עבודות השימור

אבנים קטנות יותר וכן הלאה, עד לשכבת חומר המליטה על בסיס סיד עם מלאן בגודל עד 5 מ"מ (כפר גלעדי). בשלב האחרון של בניית תשתית הרצפה סימנו נגטיבים של אריחי השיש שהרכיבו את הרצפה. המחשה זו התאפשרה הודות לתצלומים היסטוריים מעונות החפירה הראשונות, ועל פי אריחי שיש מקוריים שנותרו אחוזים מתחת לקירות ההיקפיים באתר. עם סיום העבודות להסדרת התשתית, פנינו לייצוב שרידי טיח בחלקים שונים של בית המרחץ, ולשחזור לבנים מחימר בעזרת תלמידי תיכון אוהלו וסטודנטים מהחוג לקרמיקה במכללת תל חי. הלבנים שימשו לשחזור הבריכה המרכזית בבית המרחץ (איור 5). ולשחזור ההיפוקאוסט (איור 6, 7).

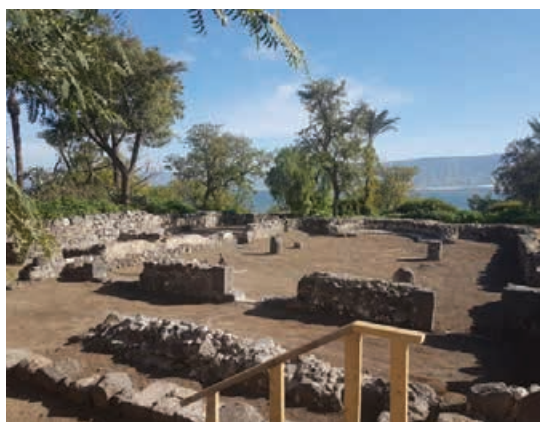
איור 9 | הכנסייה הביזנטית בגמר עבודות השימור, מבט למזרח
צילומים: אילן מזרחי, 2018

שטחה של הכנסייה כ-300 מ"ר, אורכה כ-20 מ' ורוחבה כ-15 מ'. שרידיה נמצאו במצב פיזי-הנדסי תקין. הקירות ההיקפיים השתמרו עד לגובה 5 נדבכים, שהם כ-1 מ', חלק קטן קרס עם הזמן ובגלל ההזנחה. פעולות השימור לייצוב הקירות וחיזוקם כללו מילוי מישקים בחומר מליטה ואיטום ראשי קירות (איור 8). במרכז הכנסייה שרידי פסיפס, שהתגלו בחפירה של המשלחת הארכיאולוגית מאוניברסיטת שיקגו. הפסיפס פשוט, בנוי מאבני גיר לבנות בגדלים ממוצעים של כ-2 ס"מ, בשטח של כ-4 מ"ר. הפסיפס נמצא במצב השתמרות ירוד. בוצעו בו פעולות עזרה ראשונה שכללו מילוי חוסרים וייצוב שוליים. לבסוף, כוסתה רצפת הכנסייה במצע בזלתי, והותקנו מדרגות מעץ ממערב כדי לאפשר ירידה בטוחה למפלס הכנסייה, והוסדרה הכניסה המזרחית (איור 9).

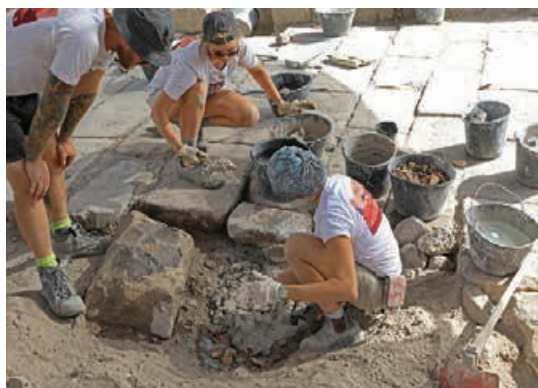
איור 6 | החזרת לוחות הריצוף לדקומוס מקסימוס, צילומים: מיכאל איזנברג, 2018

המקורי (ביחס 1:3) וכלל סיד הידראולי, אדמה, ומלאנים (אגרגטים) בגודל שונה, ובהם חול מחצבה וחצץ גס. גוון חומר המליטה החדש בהיר מעט מזה המקורי, בעין בוחנת ניתן להבחין בדבר. הלוחות הותקנו מחדש באתרם – על גבי שכבת תשתית חדשה מאבני גוויל, שברי קרמיקה וחומר המליטה (איור 6) – לפי המספור ובהתאמת המפלסים לשיפועי הרחוב. חלקי אבן שבורים חוברו בעזרת דבק אפוקסי Domo 10 (איור 7).

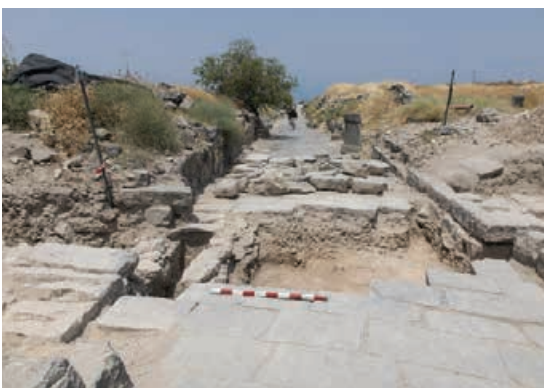
איור 5 | מקטע הרחוב לאחר החפירה, מבט למערב

החפירה הארכיאולוגית הגיעה עד לסלע האם (איור 5). בסיומה, הניח הקבלן שרוולים המיועדים להעברה של תשתיות קוויות בין המבנים משני צדי הרחוב. לאחר מכן הוא כיסה את החפירה בשכבות עפר והידק אותן באמצעות כלי מכני כשהוא מרטיב את השטח כדי למנוע שקיעה של מפלס הרחוב בעתיד. בגמר המילוי הותקנו לוחות האבן שפורקו והוצבו במקומם. חומר המליטה המקורי נמצא במצב השתמרות טוב מאוד. לפי עקרונות השימור, החומר החדש יקיים את עקרון ההפיכות, יהיה עמיד לתנאי מזג האוויר ויעמוד בשחיקה מהשימוש האינטנסיבי הצפוי של מבקרים בציר תנועה ראשי זה. חומר המליטה החדש הורכב, ככל הניתן, בהתאמה לחומר

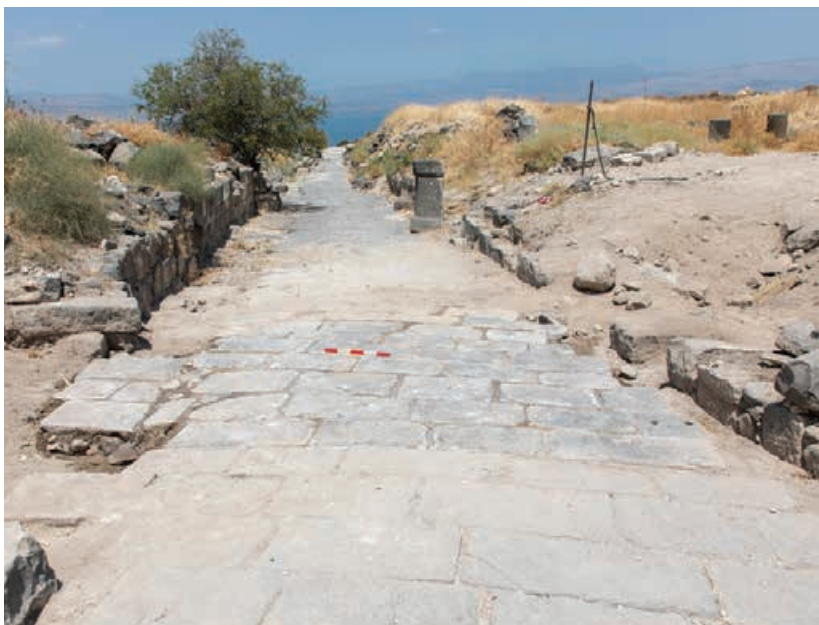
איור 8 | הדקומנוס,
מבט למערב בגמר
העבודה
צילום: מיכאל
איזנברג, 2018

לסיכום, סוסייתא היא עיר שנשמרה בשלמות מרשימה הודות למיקומה המבודד על רמת הר, לנטישתה באחת בעקבות רעש 749 ולחומרי הגלם מהם נבנתה, בעיקר הבזלת המקומית. העיר נחשפת בחפירה ארכיאולוגית יזומה משנת 2000. בעקבות החפירה ממצא רב נתון לתהליכי בליה ולהרס. פעולות השימור המבוצעות באתר הן בעיקרן שימור מלווה חפירה, שמטרתו לעכב תהליכים אלו בין עונות החפירה ותחזוקה מונעת אותה מבצעת משלחת החפירות. בין מגוון הפעולות שנעשו בעונת החפירות 2018 הוקדשה תשומת לב מיוחדת להתקנת תשתית מודרנית שבעקבותיה נדרשנו לפרק קטע של אבני ריצוף מהדקומנוס מקסימוס - הרחוב הראשי של סוסייתא - ולהחזירם למקומם. עבודות השימור נעשו בזהירות רבה כדי לשמור על הרכיבים המקוריים - לוחות הריצוף, ולא לגרוע מהשלמות של הרחוב הראשי של סוסייתא. בגמר ההתקנה של אבני הריצוף המקוריות באתרן נפתח ציר התנועה העתיק מחדש ואפשר שוב להלך לאורכו ולחוות את שלמותו (איור 8).

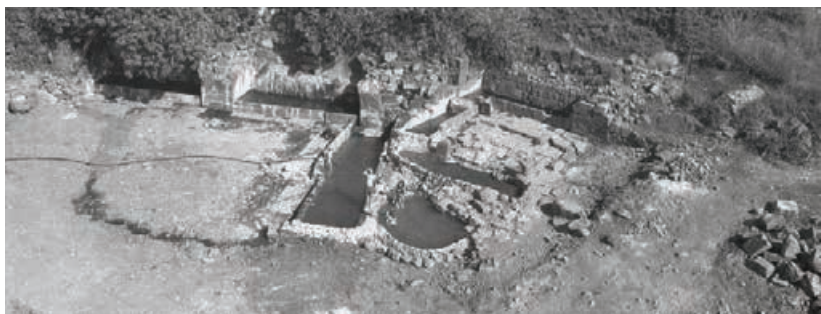
איור 4 | מכלול המעיין לאחר עבודות השימור הקודמות (בן דוד, גונן ודריי, 2006: 119)

עבודות השימור והפיתוח באתר החלו בשנת 2003 ונמשכו עד שנת 2005 (בן דוד, גונן ודריי, 2006) (איור 4). בשנת 2014 הידרדר סלע גדול ממעלה ההר מטה, פגע בקשת הצפונית ועשר מאבניה נפלו אל השוקת תחתיה. שלמות הקשת נפגעה. מצבה הקונסטרוקטיבי המסוכן הפך למפגע בטיחותי עבור המבקרים באתר והצריך טיפול מיידי. אירוע זה הניע תהליך שימור של האתר, כחלק מתפיסת תכנון כוללת במקום טיפול נקודתי להסרת סכנה. עבודות השימור, משולבות בחפירות ארכיאולוגיות, החלו בשנת 2016 והושלמו בשנת 2018, חמש עשרה שנים לאחר תחילת ההתערבות באתר.

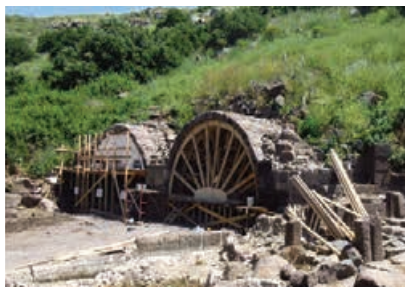
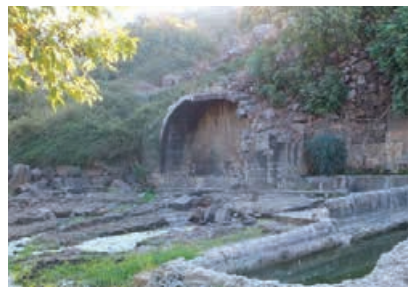
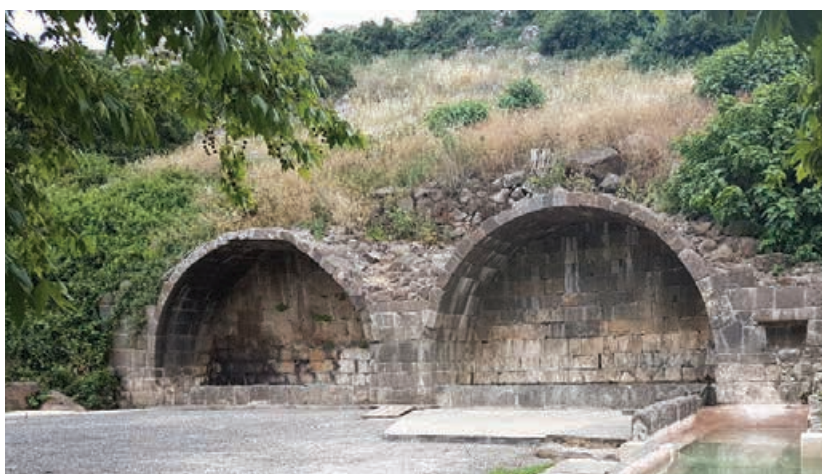
איור 5 | שיקום הקשתות מימין, לאחר פגיעת הסלע בקשת הצפונית
צילום: ג'ון פיטרסון, 2016

משמאל, תבניות ופיגומים בתהליך הקימום
צילום: הילה קובריגו, 2017

למטה, לאחר סיום העבודות
צילום: ג'ון פיטרסון, 2018

שלב א': שיקום צמד הקשתות וייצובן. שיקום צמד הקשתות הנישאות לגובה 5 מ', במפתח של 6.9 מ', הצריך מאמץ לא מבוטל וביצוע עבודות הכנה (איור 1: 1, 2; איור 5). בשלב הראשון טופלה הקשת הצפונית שהייתה בסכנה של

המשך קריסה. אבני הקשת שנפלו נאספו, מוספרו ונמדדו. על סמך נתונים אלה בוצעה הערכה בנוגע למיקומן המקורי. שארית חלקי הקשת שנותרו תלויים נתמכו זמנית בקונסטרוקציית עץ מפאת מצבם הרעוע. לקראת השלמתה של הקשת, עלתה התמודדות מאתגרת עם שאלת הבנייה של פיגומי התמיכות מתחת לשרידים התלויים, באופן שלא תיווצר סכנה לצוות המבצע. פירוק השרידים שנותרו במקומם ובנייה מחדש של הקשת היו פוגעים באותנטיות האתר. על מנת להימנע מכך, בחנו המהנדסים עם הצוות המבצע שתי חלופות: (1) בניית תבניות עץ מחוץ לקשת והכנסתן פנימה כיחידה שלמה; (2) בניית תמיכה תחת הקשת מפוליסטירן מוקצף (קל-קר), חומר עמיד למשקלים כבדים. האפשרות הראשונה נפסלה משום שצורת הקשת התעוותה בעקבות פגיעת הסלע, ולפיכך נבחרה החלופה השנייה. התמיכה מפוליסטירן מוקצף נבנתה על במה מחלקי קוביות גדולות שהוזמנו על פי מידות הקשת ואפשרו את הקמתה במהירות רבה יחסית. באופן זה התאפשר פירוק רק של החלק בקשת שפגע בו הסלע. חלק זה נבנה מחדש עם החזרתן של כל האבנים המקוריות למקומן, ותיקון האזורים המעוותים אך ללא פירוק שלהם, לכדי קשת שלמה ויציבה.

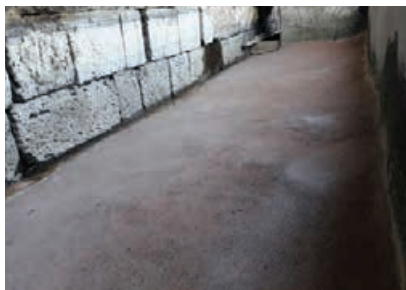
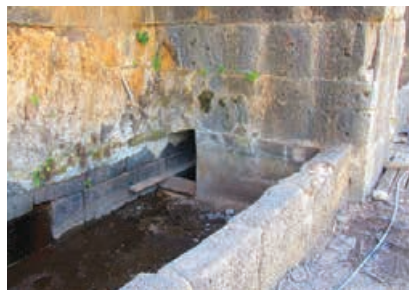
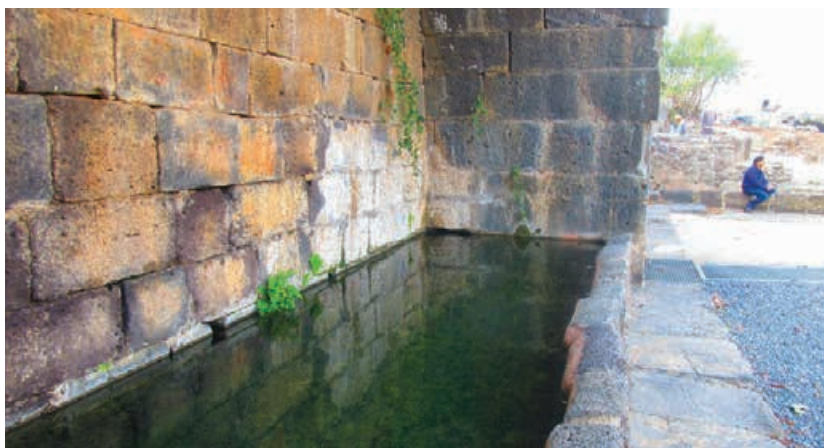
איור 7 | השוקת תחת
הקשת הצפונית

מימין, הפינה הדרומית
של הקשת הצפונית,
לפני עבודות שימור
צילום: הילה קובריגו, 2017

משמאל, קרקעית השוקת
לאחר גמר טיח, מבט לצפון
צילום: ג'ון פיטרסון, 2018

למטה, לאחר המילוי
במי המעיין
צילום: הילה קובריגו, 2018

הטיפול בשקתות ובבריכות (איור 1: 1, 2, 4 ; איור 7) הצריך, בראש ובראשונה, טיפול בדפנות. העבודות בשקתות כללו השלמה של אבנים חסרות, החלפה של אבנים שבורות ומילוי המישקים בין האבנים לצורך איטום ראשוני וחיזוק. השלב הבא היה טיפול יסודי ברצפת השקתות, מן התשתית עד הגמר העליון שלהן. בתחילה בוצעו השלמות של בורות ושל לקונות בתשתית הרצפה, שנבנתה מאבנים שטוחות בקוטר של כ-10 ס"מ, לאחר מכן יושם טיח על בסיס סיד, פחם, אפר תנורים ואגרטים, ולבסוף הונחה שכבת גמר על בסיס סיד ואבקות חרס, בזלת וגיר, המתאימה לשרידי הטיח העתיק שנמצא באתר. לעומת ההקפדה באיטום הדופן החיצונית והרצפה של השקתות, הטיפול בקיר הגזית המשמש כדופן הפנימית של השוקת הצריך גישה הפוכה, כלומר, פירוק הטיח שיושם על הקיר בהתערבויות קודמות, כדי לאפשר את המשך נביעת המים אל תוך השוקת.

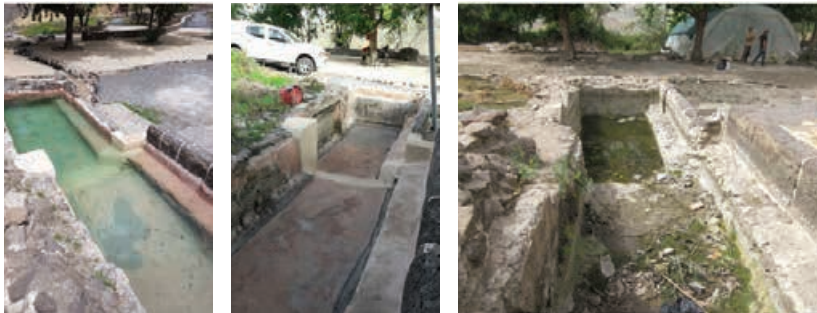
איור 8 | הבריכה הניצבת לקשתות

מימין, לפני עבודות השימור, מבט לצפון מערב
צילום: הילה קובריגו, 2017

במרכז, יישום שכבת הטיח והדגשת קו השבר ביציקה בגוון נבדל

משמאל, לאחר סיום עבודות השימור ומילוי הבריכה במי המעיין
צילומים: ג'ון פיטרסון, 2018

בבריכה הניצבת ממערב לקשתות (איור 1: 4 ; איור 8) בוצעו עבודות שיקום ששימרו את העדויות לרעידת האדמה ולגלישת הקרקע שהתרחשה בעקבותיה. רצפת הבריכה ודופנותיה טופלו באופן דומה לטיפול בשקתות, כדי שיהיה ניתן לאגור בבריכה את מי הנביעה. לעומת זאת, השבר שנוצר בבריכה ובצידה טופל באופן שונה, והודגש באמצעות חומרים, הנבדלים מן השרידים העתיקים. הנתקים בדופנות הבריכה הושלמו ביציקות בגוון לבן במקום אבני הבזלת שתחמו אותה. כמו כן, יושם בקרקעית הבריכה טיח

לבן בהמשך היציקות. גלישת הקרקע נראתה גם בריצוף הסמוך לבריכה, וזו יוצבה והודגשה באמצעות לוח עשוי פלדה מגולוונת שתחם באופן ברור את הפרשי המפלסים שנוצרו בקרקע עם גלישתה.
