2019 | מינהל שימור | רשות העתיקות

שימור מורשת התרבות

מס' 02

שימור מלווה חפירה בקשת וילסון

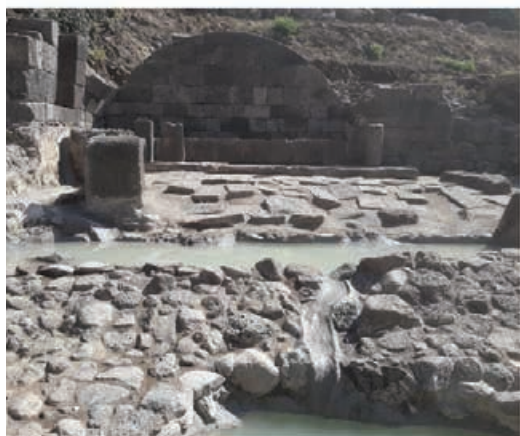
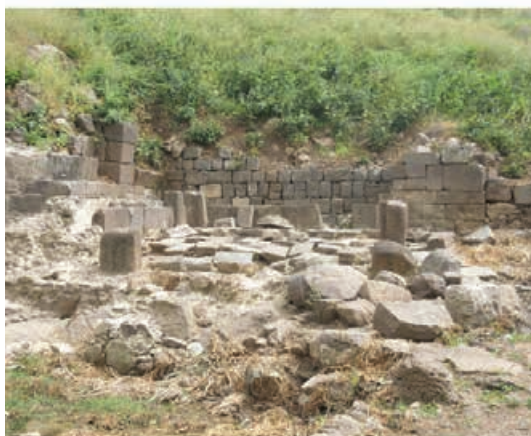
איור 9 | אזור הקשת הדרומית, מבט לדרום מזרח

מיסין, לפני שימור
צילום: הילה קובריגו, 2017

משמאל, לאחר סיום עבודות השימור
צילום: ג'ון פיטרסון, 2018

שלב ג': שיקום הקשת הדרומית והבריכות. המורכבות האדריכלית של הקשת הדרומית והבריכות ומצבן הפיזי, חייבו רמות התערבות שונות ועבודות שימור מגוונות (איור 1: 3, 5, 7; איור 9). באזור זה זרמו המים לכל עבר, והיה צורך להטות אותם בכל עת שטופלה בריכה או שוקת. בשוקת שלמרגלות

שרידי הקשת הדרומית נדרשו השלמה של אבנים מקוריות בדפנות, מילוי מישקים ויישום טיח. בשתי הבריכות בוצעו חיזוק קירות, קופינג וגראוטינג לחללים פנימיים בקירות כדי למנוע נזילות. כמו כן, מולאו הבורות ברצפת הבריכות, התשתית שלהן שוקמה ויושם עליהן טיח במספר שכבות. הקיר שתמך את המדרון פורק באופן יזום עד לגובה שני נדבכים מקוריים מגובה הרצפה ושחזור באבנים שנמצאו באתר בצורת קשת מלאה. העקמומיות של אבני הבסיס של הקשת, שנמצאו באתר, אפשרה לשחזר את רדיוס הקשת המקורית. מתוך כך אפשר היה להסיק שקשת זו הייתה קטנה יותר מצמד הקשתות האחרות: גובהה היה 3.28 מ' בלבד ומפתחה 6.6 מ'. על פי שרידי אומנות הקשת נראה כי עומקה היה 1.6 מ'. מכיוון שאבני הקשת לא נמצאו באתר, שוחזר הקיר ללא הקשת, לבד מנדבך המסמן אותה באופן סמלי. מאחורי חזית אבני הגזית חוזק הקיר בחומרי מליטה ובאבנים בעומק של 1.5 מ'. כדי לתמוך במדרון ההר התלול נבנה קיר תמך נוסף בעומק של 1.5 מ' מסלעים. ברחבה שלמרגלות הקשת הדרומית הושארו במקומן אבני הריצוף שהוסטו בעקבות רעידת האדמה, וכדי לייצר משטח בטוח לדריכה, מולאו

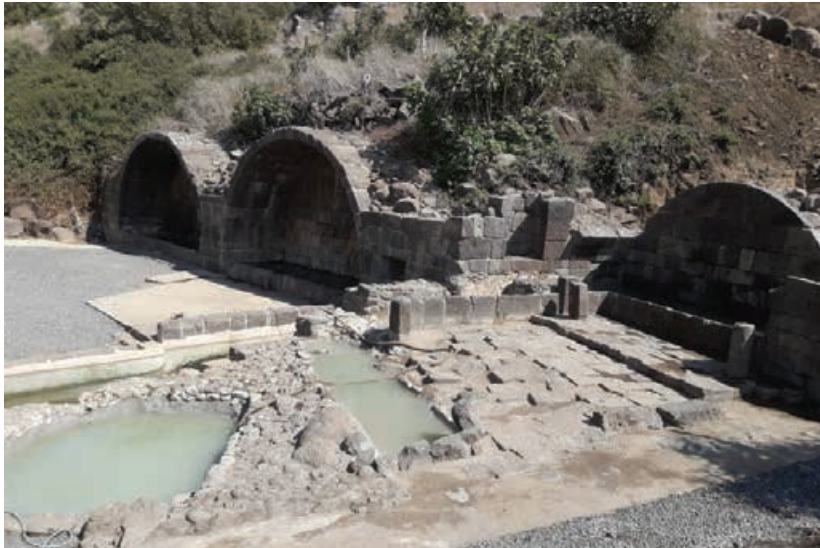
איור 10 | מכלול המעיין
בסיום עבודת השימור,
מבט כללי לכיוון צפון
צילום: ג'ון פיטרסון, 2018

בסיומן של עבודות השימור התבהרה הקריאות האדריכלית של מכלול המעיין וחודשה זרימת המים התקינה מהשקתות לבריכות, כפי שהייתה בעת העתיקה (איור 10). גם העדויות לרעידות האדמה שהתחוללו במקום הודגשו לטובת שימור נקודות הציון ההיסטוריות בתולדות המקום. לאחר שהיה סגור
