# מרכז המסדר ההוספיטלרי בעכו העתיקה

## עבודות שימור באולם האומנות

אדר' ערן מרדכוביץ

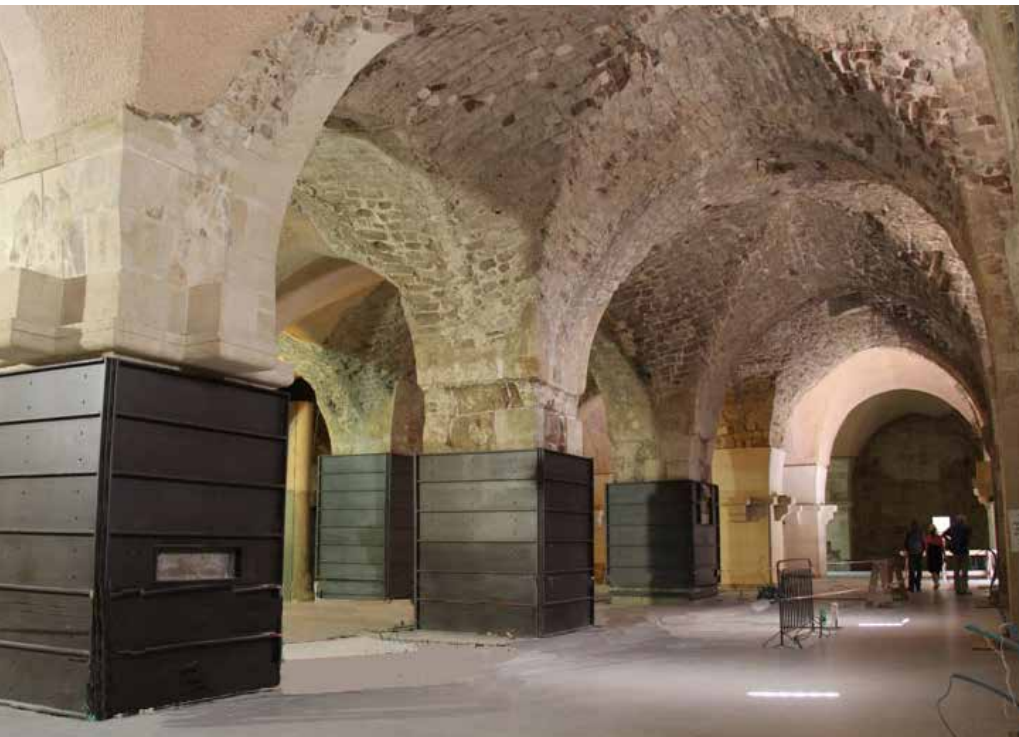
אולם האומנות, מבט כללי לדרום מזרח

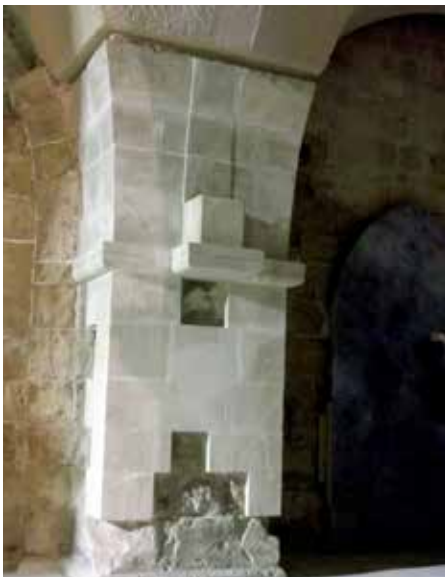
בעת חשיפת האולם, רבות מהאומנות המקוריות ששרדו נעטפו בתבנית בטון ופלדה כדי למנוע קריסתן. עם זאת, שורות אבן שנתרו חשופות בחלק העליון של האומנות התפוררו, נסדקו, והגיעו למצב שבו נוצרה סכנה ליציבות האומנות וקמרונות האבן המקוריים שמעליהן.

▲ אומנה בקיר הדרומי, לפני שימור ולאחריו  
 ▼ התקנת אבני הקרניז באומנה

מתוך רצון לשמור על הבנייה המקורית באבן ככל האפשר, הוחלט להחליף רק את האבנים הפינתיות ואת אלו שנשחקו לעומק רב. תחילה תועדו כל שורות האבן החשופות, ונעשה ניתוח של גודל, צורה ומיקום האבן בהתאם למישור האומנה המקורי. לפי ניתוח זה, סותתו האבנים החדשות והוכנסו למקומן. באחת האומנות נדרשנו להחליף את אבני הקרניז, דבר שהצריך סיתות ידני של הפרופיל המייחד אותן.

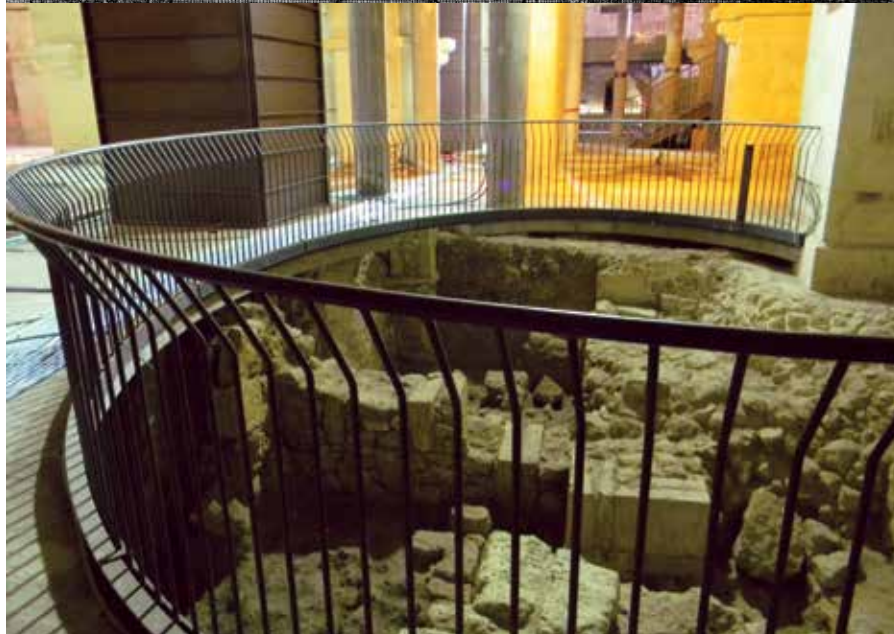
בין הממצאים ההלניסטיים המעניינים: מילואה העשויה פסולת סיתות ובתוכה בליסטרת אבן, אומנות פתח וקירות מסד של מבנים. שרידי הקירות, המבוססים על הסלע ובנויים בשיטת ארגזים - אבני גזית וביניהן מילוי של אבני גוויל - האופיינית לבנייה הפיניקית.

▲ תצוגה של שרידים הלניסטיים באולם

פעולות השימור כללו ייצוב חתכי אדמה שנוצרו בחפירה, ייצוב הקירות הפיניקיים ובסיסי האומנות הצלבניות שחדרו דרך השכבות הקדומות עד סלע האם.

בור החפירה המציג את הממצאים ההלניסטיים נתחם על ידי פתח אליפטי ומעקה, המאפשרים לקהל הצצה אל נדבך זה בעברה של עכו.
