בית הכנסת 'החורבה': שימור שרידיו ושחזור

פאינה מילשטיין

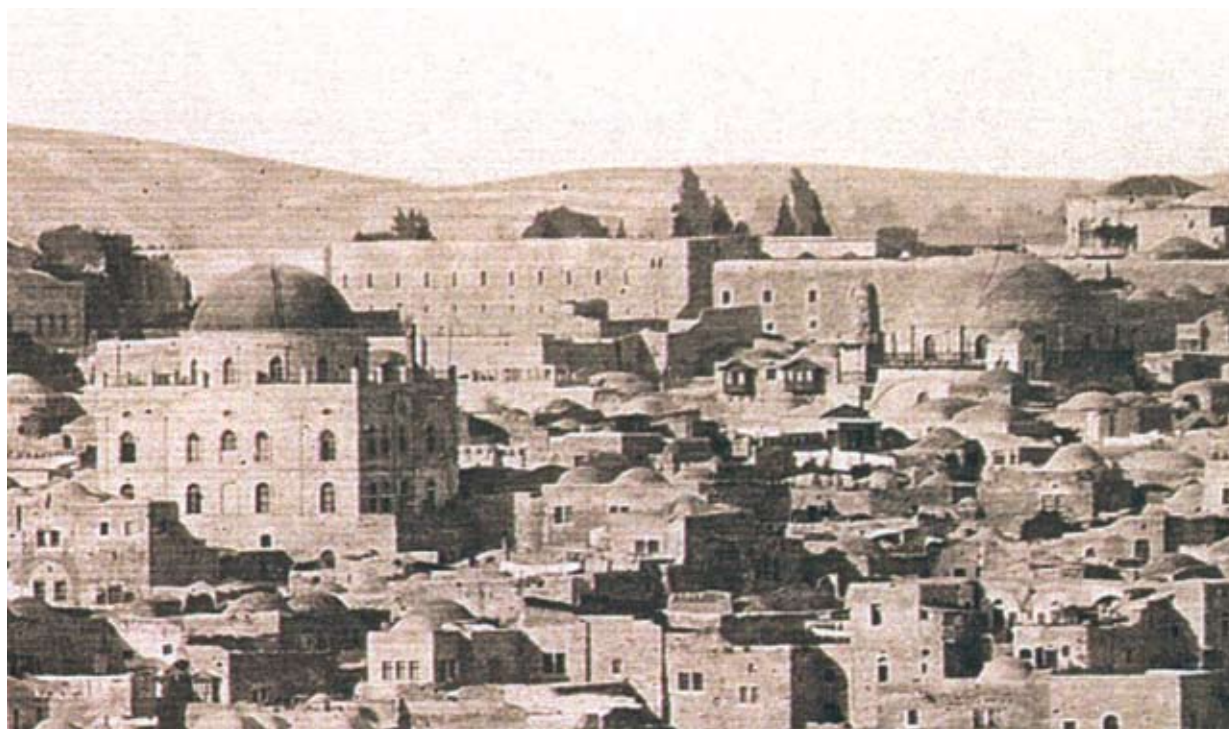
קטע מתצלום פנורמי של ירושלים מצפון מזרח, תרל"ח 1878. אוסף פרופ' וורנר בראון ז"ל, ירושלים
בתצלום אפשר לראות השתלבות אורבנית של בית הכנסת החורבה ברקמת הבנייה הצפופה ברובע היהודי

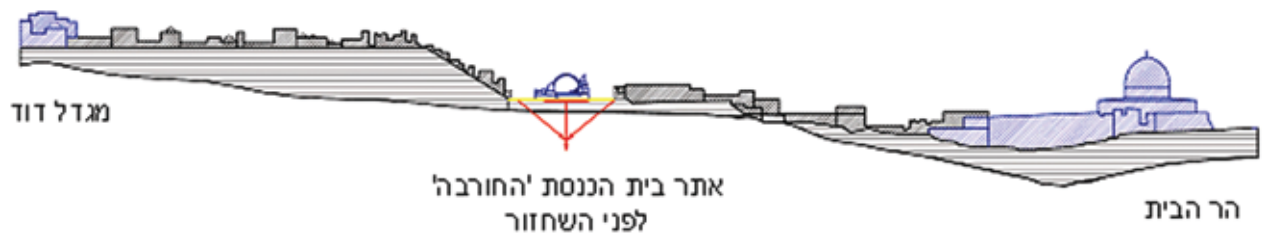
חלקה הדרומי של ירושלים העתיקה
חתך טיפוסי בציר דרום-מערב-מזרח לפני שחזור בית הכנסת החורבה

החתך הטופוגרפי של חלקה הדרומי של העיר העתיקה מאופיין בשלוש גבעות. על ראש כל גבעה נבנה מונומנט, המשמש נקודת ציון אורבנית וארכיטקטונית-תרבותית. על הגבעה המערבית בנוי מגדל דוד ועל הגבעה המזרחית – הר הבית. על הגבעה המרכזית פרוס הרובע היהודי. המסה הבנויה של הרובע עוקבת אחר המבנה הטופוגרפי של הגבעה, ובית הכנסת 'החורבה' נישא בראשה. גובהן של שתי הגבעות, המרכזית והמזרחית, כמעט שווה, והדבר מאפשר קשר חזותי ואף קשר סמלי בין שני המונומנטים. הקשר הסמלי ניכר בכל התיעודים הפנורמיים ההיסטוריים של ירושלים העתיקה, מבנייתו של בית הכנסת בתרכ"ד (1864) ועד חורבנו בתש"ח (1948). צלליתו המרשימה והפרופורציונלית השתלבה באופן טבעי ואסתטי בנוף הירושלמי, החרות בזיכרון הקולקטיבי של העם היהודי. נדמה שנוכחותו במבנה קו הרקיע של ירושלים העתיקה מאמצע המאה התשע עשרה הייתה קיימת מאות שנים. מבנה בית הכנסת היה אלמנט אורבני 'פעיל', גדל ממדים ומרשים מבחינה ארכיטקטונית.

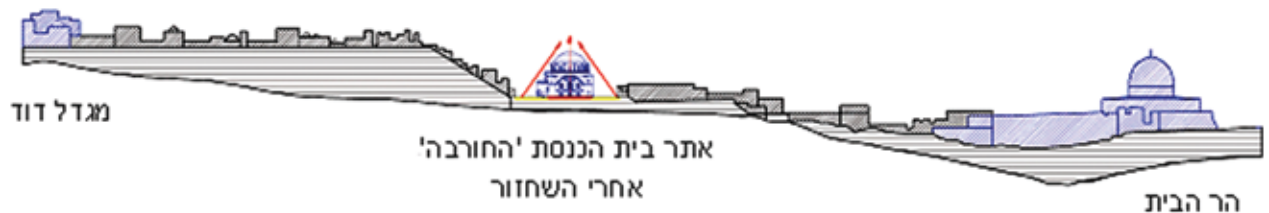
חלקה הדרומי של ירושלים העתיקה
חתך טיפוסי בציר דרום-מערב-מזרח לאחר שחזור בית הכנסת החורבה

לאחר הפצצתו עמד מבנה 'החורבה' הרוס עד תחילת עבודות השחזור של בית הכנסת בתשס"ב (2002), אך הוא עבר שימור חלקי. בתקופת שיקום הרובע היהודי נבנתה מעל שרידי המבנה קשת בלתי מדויקת בצורתה ובסגנונה, שהטעתה אלפי מבקרים. כיכרות ורחובות חדשים שנבנו סביב חורבות בית הכנסת יצרו מציאות אורבנית חדשה שאינה מתאימה לבנייה בעיר ההיסטורית. אתר בית הכנסת בחורבנו, כשסביבו הכיכרות החדשות, היה מעין 'חור אורבני' וטעות תכנונית שהייתה מצב גאו-פיתולוגי בעיר. זאת ועוד, במשך שישים שנה בקירוב 'סבל' קו הרקיע של ירושלים העתיקה מחסר בנקודת ציון רבת חשיבות מבחינה אורבנית ונופית ולא היה ברובע מבנה מונומנטלי המשמש מרכז אורבני ותרבותי. הקמת המבנה החשוב מחדש תחזיר לרקמה העירונית את המפתח התכנוני האופייני לירושלים ותדגיש את הטופוגרפיה שלה. יתרה מזאת, במקום חורבה והקשת הבלתי מדויקת של שנות השבעים ישוב קו הרקיע של העיר ויקבל, על רקע השמיים, את הקשת הנכונה - כיפה רחבת ידיים של בית הכנסת. בהיבט הלאומי שחזור 'החורבה' מסמל את תקופת התקומה של ירושלים העתיקה.

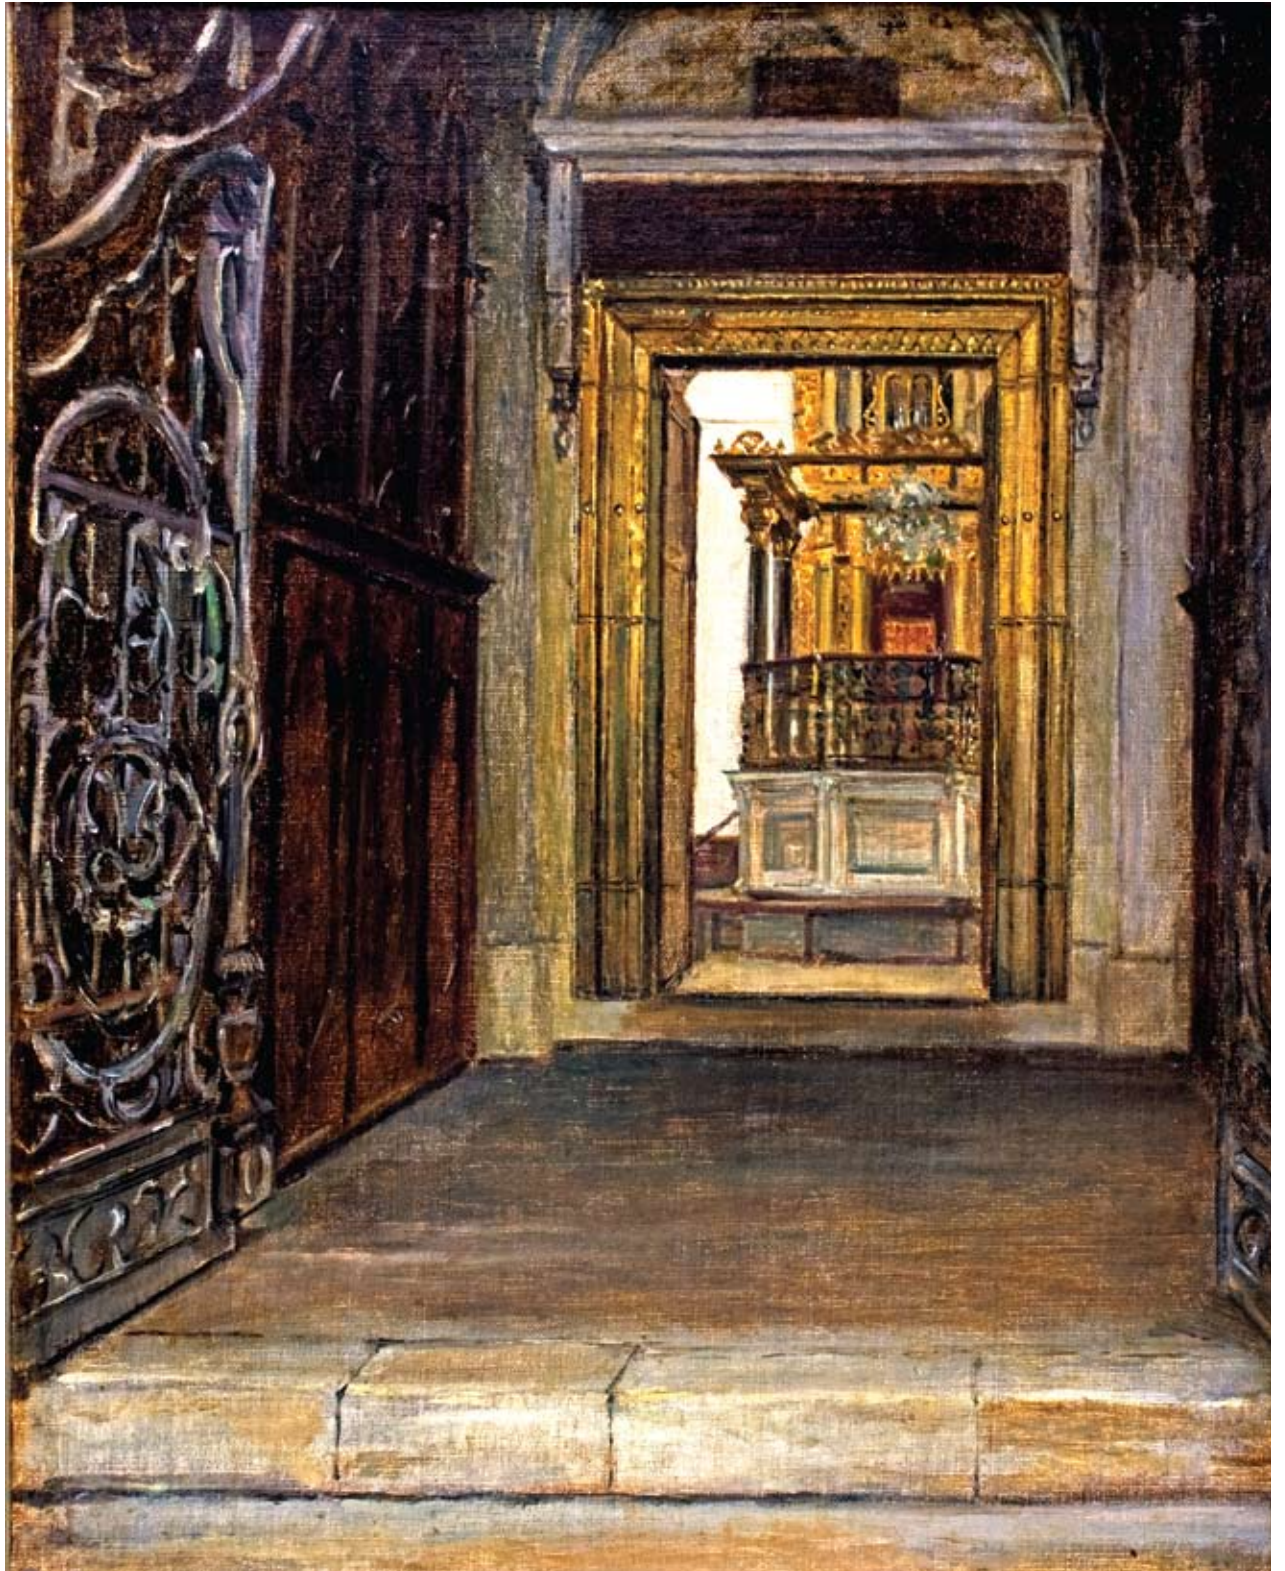
יצירת שמן של הצייר הדני אקסל הלסטד, תר"נ (1890). התמונה מוצגת לראשונה (אוסף משפחת סמסון; צילום: נ' דוידוב, 2008)

משפחת סמסון מתל אביב נתנה את הסכמתה הנדיבה לצלם ולהציג בפעם הראשונה תמונת שמן אשר בבעלותה של הצייר הדני אקסל הלסטד (Helsted) מתר"ן (1890). באותה שנה ביקר הלסטד בארץ וטייל בירושלים העתיקה. כמו מבקרים נוצרים אחרים גם הוא לא הורשה להיכנס לתוך בית הכנסת ונאלץ להסתפק בצפייה מהכניסה הראשית אליו. התמונה מתארת בפירוט רב את הכניסה ואת הפאר הפנימי ה'מוזהב' של אולם התפילה, את ארון הקודש ואת הבימה המפוארים במבט מן הכניסה. הצייר תיעד גם את האור שמילא את אולם התפילה כל שעות היום, אותו אור מיוחד שאדריכל המבנה הצליח להכניס פנימה ושירתק את כל מבקרי בית הכנסת. משפחת סמסון רכשה את היצירה בקופנהגן בתשמ"ו (1986), ולאחר עלייתה ארצה בתשס"ב (2002) אומתה מקוריותה במוזיאון ישראל בירושלים.

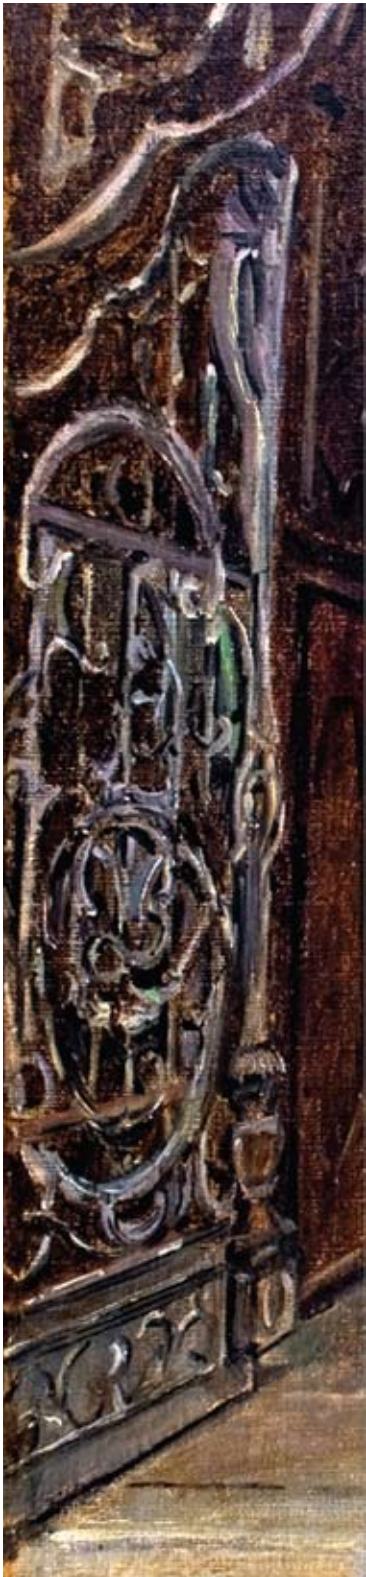
פרט מתמונת שמן של הצייר הדני אקסל הלסטד, תר"נ (1890)

בדומה לארון הקודש גם שער הברזל המרשים הוא פריט ייחודי וראוי לשחזור, המוזכר במקורות עיתונאיים וספרותיים מן התקופה, וביניהם בקטעים האלה:

ארון הקודש הובא "על ידי שליח מיוחד, השד"ר ר' חיים קובנר" (יערי, שלוחי ארץ ישראל, עמ' 804-803), הוא הביא גם תרומה חשובה לבניין מר' פנחס חזנברג, חיט בחצר הצאר בפיטרסבורג, והוא שהביא גם את דלתות שער הכניסה, גם הן מעשה ידי אמן

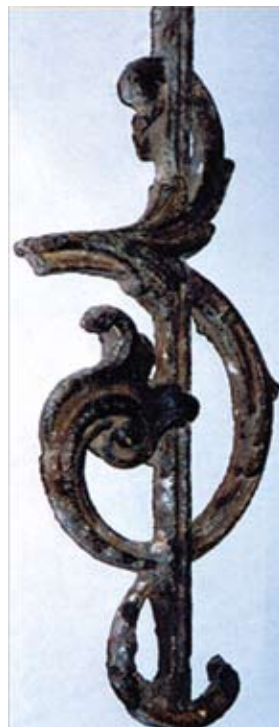
שריד משער הכניסה לבית הכנסת

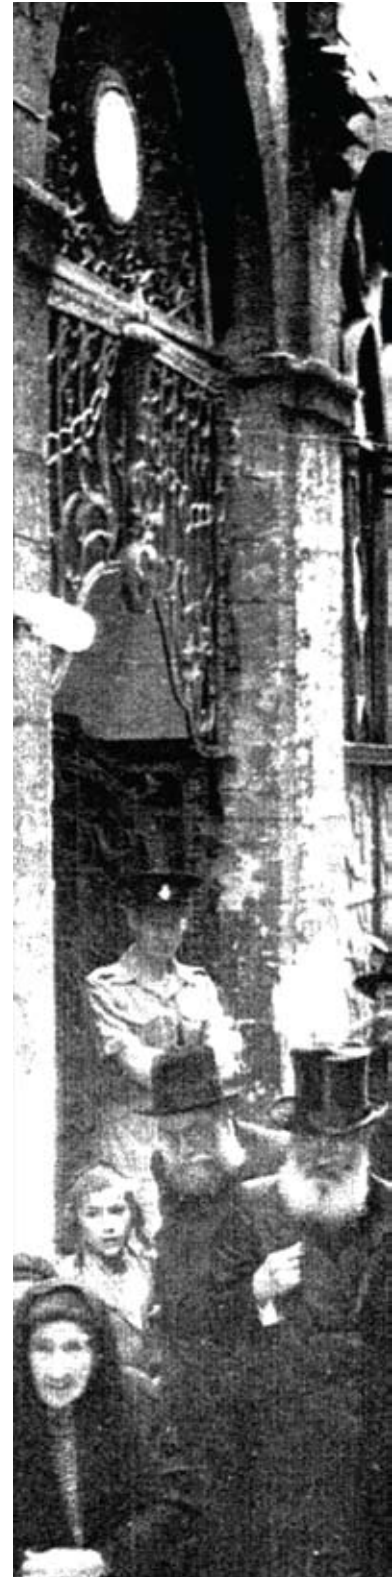
פרט מתצלום משנת תש"ד (1944) מימין: הרב יצחק הרצוג

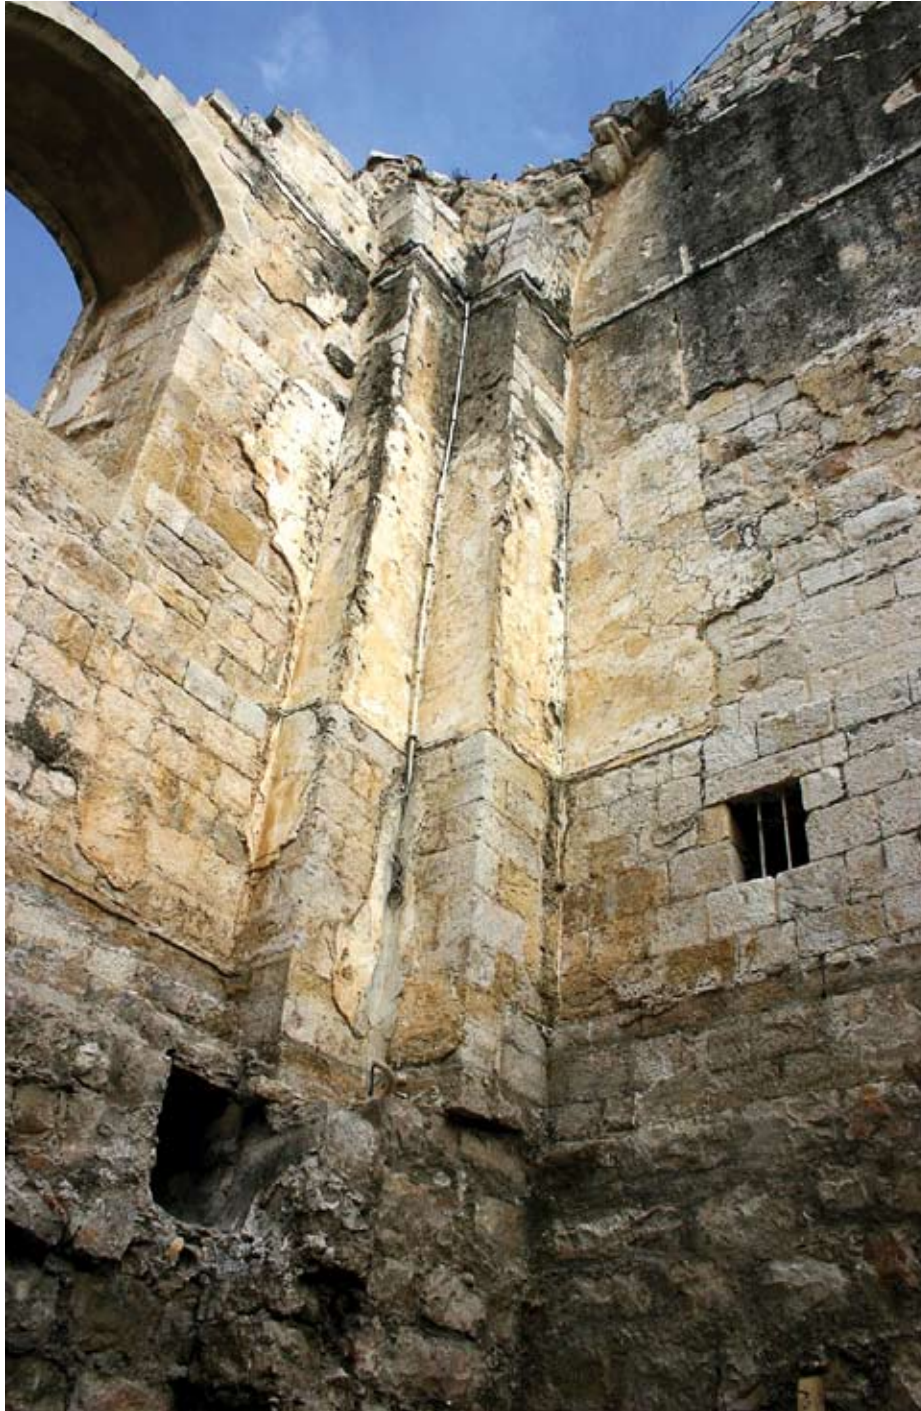
שרידי טיח וסטוקו מקורים באומנה הצפון מזרחית של בית הכנסת, צילום: פאינה מילשטיין, 2006

באותה השנה הכנתי תכנית שימור אבן ועיטורי טיח (סטוקו) בקיר המזרחי של אולם התפילה של בית הכנסת, בשיתוף פעולה עם המשמר ראלב אבו דיאב, ראש מדור פסיפסים ברשות העתיקות, והמשמר ניקי דבידוב, בליווי מקצועי של המשמר המומחה ג'ק נגר, ראש ענף שימור אמנותי. צוות העבודה זיהה תהליכי בליה של שרידי המבנה וסיפק פתרונות שימור אבן, טיח וסטוקו והחזקתם.
