פרויקטים בשימור  
המורשת הארכאולוגית  
2015-2013

# **פרויקטים בשימור המורשת הארכאולוגית**

2015 - 2013

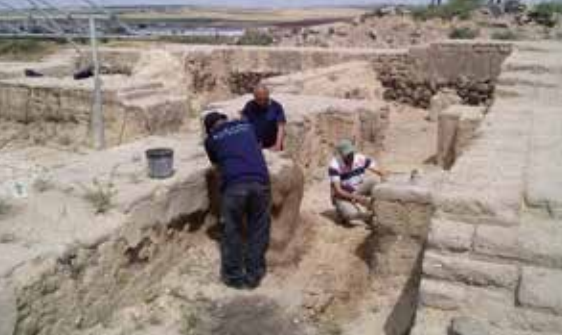
שימור לבני בוץ בתל בית שאן

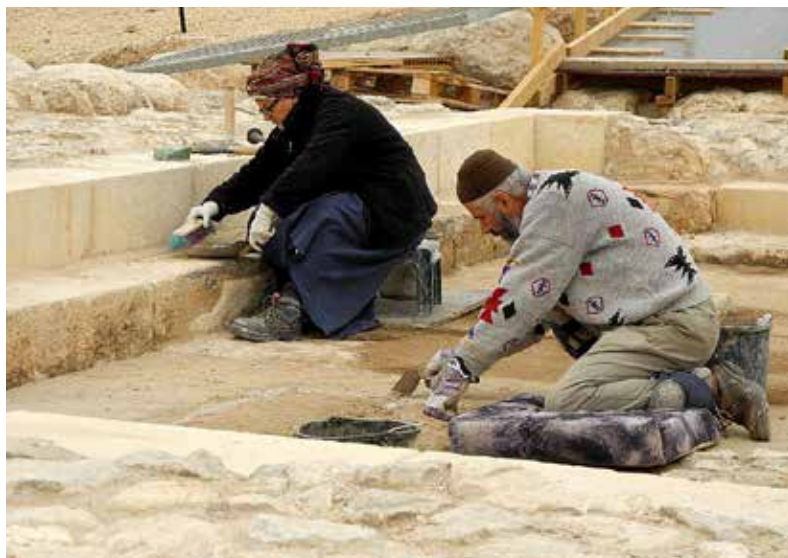
עבודות השימור בבית הכנסת 2014

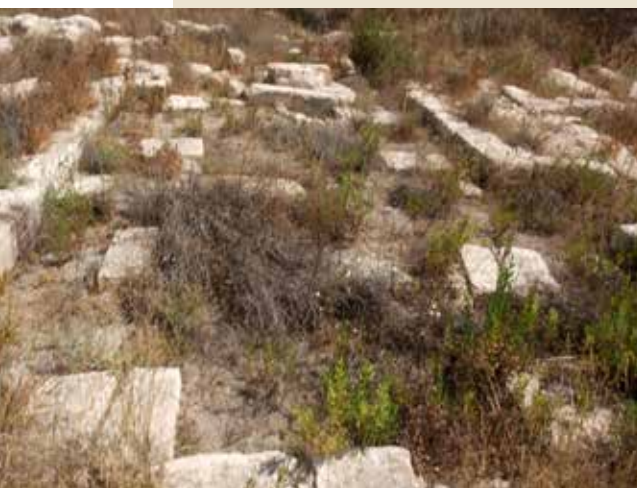
בית הכנסת לפני העבודות, 2012

בשנת 2001, בסיום החפירות, נערכו במקום עבודות שימור ראשוניות וחלק מהאתר גודר וננעל. כיוון שהמקום לא הוסדר למבקרים קשה היה להבין את ההקשרים של הממצא, ומאחר שהוא לא תוחזק הצמחייה כיסתה אותו מחדש. דלות החומר של השרידים הכתיבה לנו פיתוח אקסטנסיבי ברובו. דרך העפר העתיקה שחצתה את היישוב והייתה רחוב ראשי נחשפה ושוקמה. כדי להדגיש

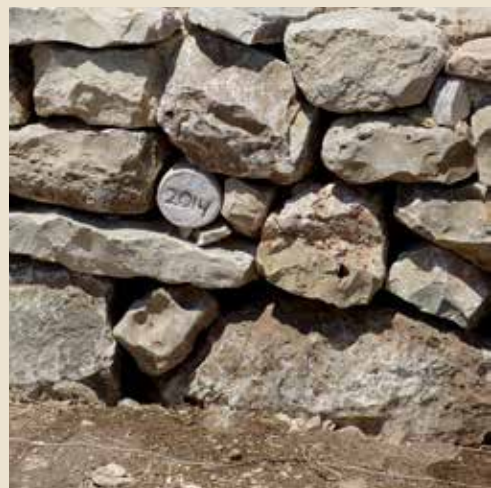
פרט סימון גדרות משוחזרות, 2014

את המעבר מהאזור החקלאי לתחום היישוב, הקמנו גדרות אבן המשחזרות נוף חקלאי קדום, ובהן נטעו יערני קק"ל עצי בוסתן האופייניים לאזור. שילבנו עצי פרי עם עצים הנותנים צל כדי למשוך את הקהל לשבת בצלם ולטעום מפריים. כדי להבדיל בין הגדרות שאנחנו הקמנו לבין הגדרות הקדומות שילבנו בבנייה יציקות שבהן מוטבע תאריך ההקמה. גתות ומתקנים שנחשפו לאורך הדרך מעידים על הפעילות החקלאית במקום. הגתות שומרו, ולצדן הוצב שלט ובו איור הממחיש את דריכת הענבים ליין.

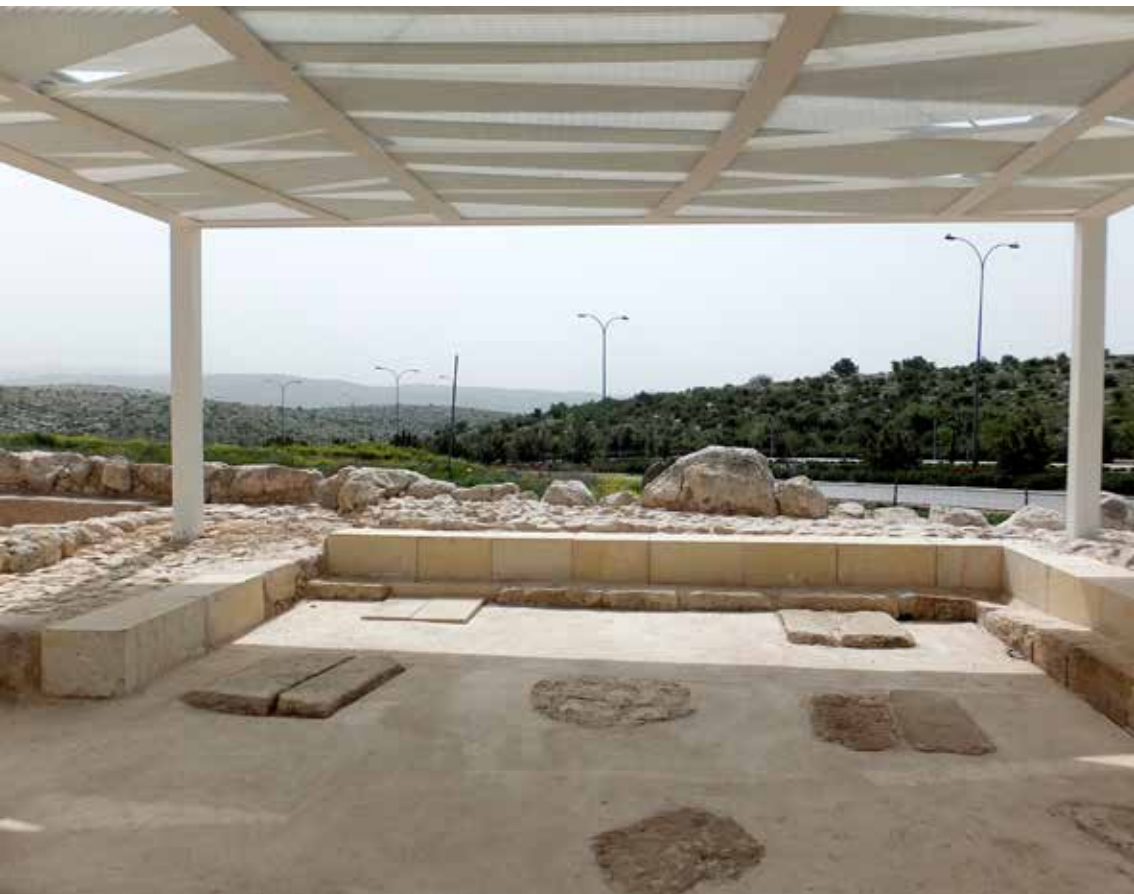
מראה כללי בגמר העבודות

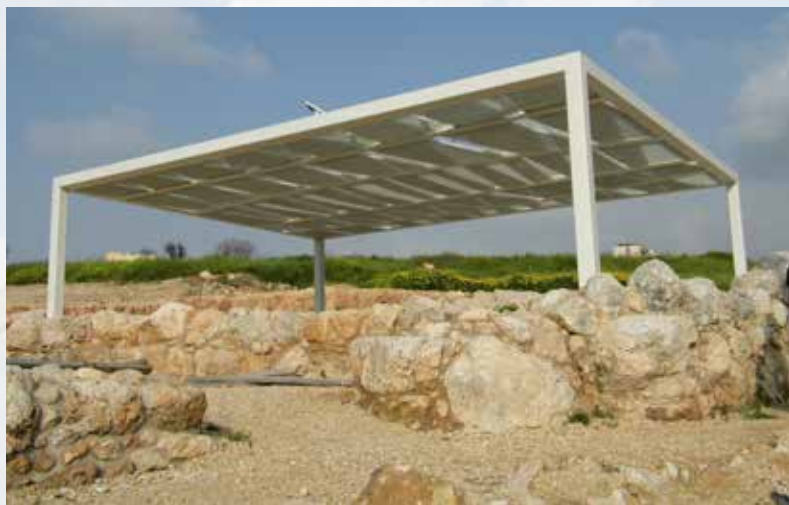
קירי מודרני לצורך הצללה

מאמץ תכנוני והנדסי גדול נעשה כדי לצמצם את הביסוס הנדרש לנשיאת הקירוי, העשוי פלדה, שממדיו 10x8 מ', לארבעה עמודים דקים, המבוססים בליבת הקיר העתיק ולאפשר מפתחי נוף רחבים ככל הניתן ליושבים בצלו. אתגר נוסף היה ההתמודדות עם הצורך ליצור צל מספק למתכנסים באתר, וההימנעות מהקמת מבנה אטום ומסיבי. הקירוי תוכנן כמספר ענפים שהונחו כלאחר יד, כביכול באקראיות, על גבי הקורות וזה על גבי זה כדי להצל ובו בזמן לאפשר מבט מהמבנה אל השמים. הנחת ה"ענפים" זה על גבי זה בשכבות יוצרת מופע של אור וצל המשתנים בכל רגע של היום. כך, באמצעים פשוטים הצלחנו להעשיר את חוויית הביקור במקום ולהוסיף נדבך עכשווי לאתר, השומר על כבוד השרידים ומאפשר שוב לתושבי מודיעין ומבקריה להתכנס במקום, לשבת על הספסל ההיקפי בבית הכנסת העתיק ולהביט פנימה, אך גם החוצה.

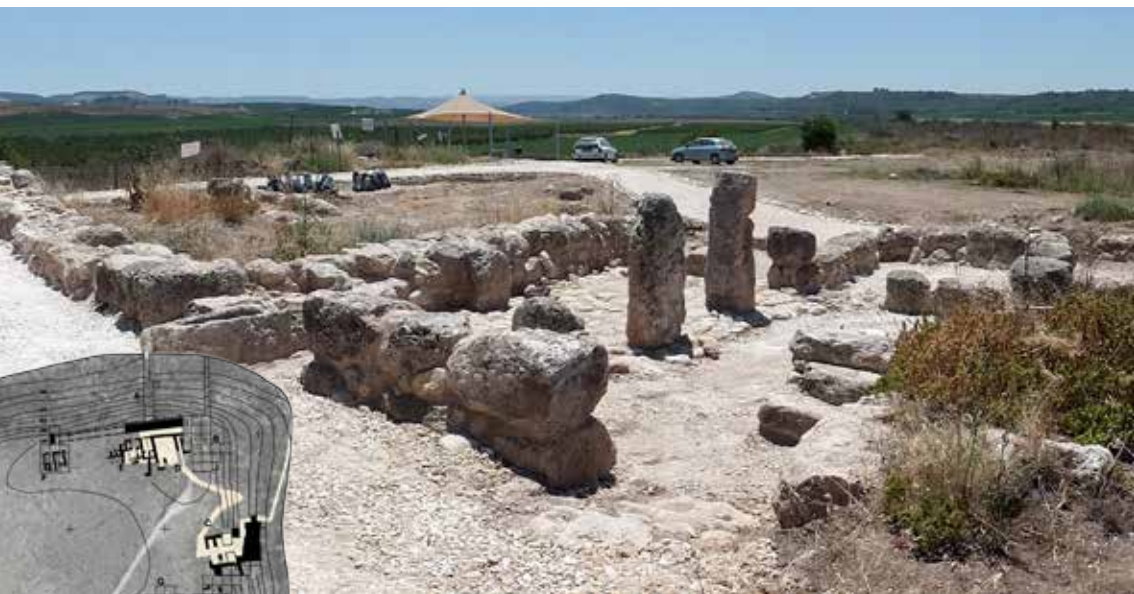
החומה והרחוב לאחר עבודות השימור | משמאל: תכנית התל | עיבוד: א' משיח

בפעולות השימור והפיתוח שנערכו באתר נחשף שער העיר הקדום והוכשר למעבר. בית בד וסביבתו ובית מגורים לדוגמה זכו להתערבות ושולבו במסלול הביקור; כמו כן, הוכשר מעבר ברחוב הקדום של העיר העובר סמוך לחומה המסיבית שלה, והוקמה תחנת הדרכה מוצלת בתצפית נוף מרהיבה על הסביבה. פרט להתערבות בממצא עצמו, הותקנו שלטי הסבר רבים באתר, ואפשר ללמוד באמצעותם על האזור ועל ההיסטוריה שלו ועל סיפורי המקרא הקשורים למקום. פעולה זו של פרשנות והמחשה תאפשר לקדם את הלמידה מהביקור בתל, בתכניות לימודים פורמליות וכן במסגרות נוספות בלתי פורמליות.

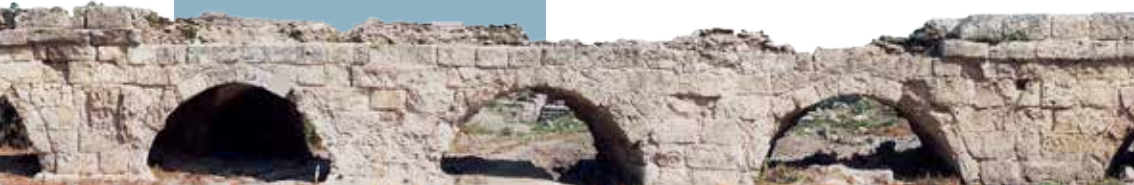
אמת המים ב'חוף הקשתות', 2015. לפני הטיפול

מצב השתמרות האמה ב'חוף הקשתות' הלך והידרדר עם השנים. תהליכי בליה והרס - פגעי מזג האוויר, רסס מי הים, פעילות המלחים והשתרשות צמחייה - מובילים להתפוררות חומרי המליטה בקצב מהיר, לאיבוד האחיזה של האבנים במבנה, וכתוצאה מכך להתפרקות המונומנט. בסופות החורף העזות של שנת 2010 נגרמו נזקים כבדים לאמה, הם דרדרו את מצב ההשתמרות שלה, והחמירו את הסיכון הבטיחותי למבקרים הרבים, הפוקדים במהלך כל השנה את 'חוף הקשתות'. נוסף לגורמים הטבעיים ניכרים גורמים שהם מעשים בידי אדם, ונדליזם ומדורות של מבקרים, המסבים נזק לאמה.

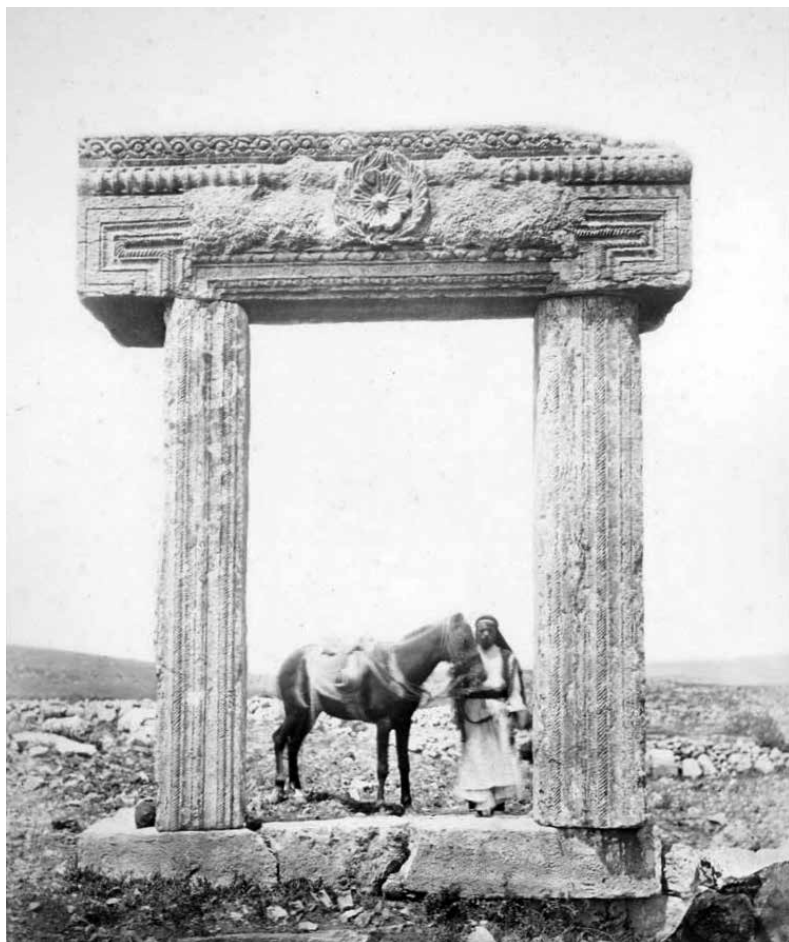
בית הכנסת הצפוני (הקטן) של ברעם, ידוע מסקרים של המאה ה־19. בתצלום של משלחת ה־P.E.F. נראה פתח מפואר באתרו ובו משקוף מעוטר וכתובת עברית.

במסד הנתונים של רשות העתיקות מצוי מידע ארכאולוגי על בתי כנסת, אך אין נתונים על מצב ההשתמרות של השרידים. בדוחות החפירה קיימים, אמנם, תיאורים מפורטים יותר, אך גם אלו אינם משקפים את רמת ההשתמרות של האתרים ואת צורכי השימור. בתמונה מסקר ה-PEF מבית הכנסת הצפוני בברעם, למשל, נראים פריטים רבים וכן מזוזות ומשקוף מרשים עומדים על תילם. המשקוף הועבר למזואון הלובר, פריטים אחרים נשדדו, ובשטח נותרו כיום מסדי קירות בודדים. באתרים אחרים, כמו בבתי הכנסת בחמת גדר או בתל אצטבה, הוצאו הפסיפסים לתצוגה במוזאונים, ושרידי המבנים עומדים מוזנחים וחשופים לפגעי הטבע והאדם. כמותם נמצאו מוזנחים ובמצב מעורער

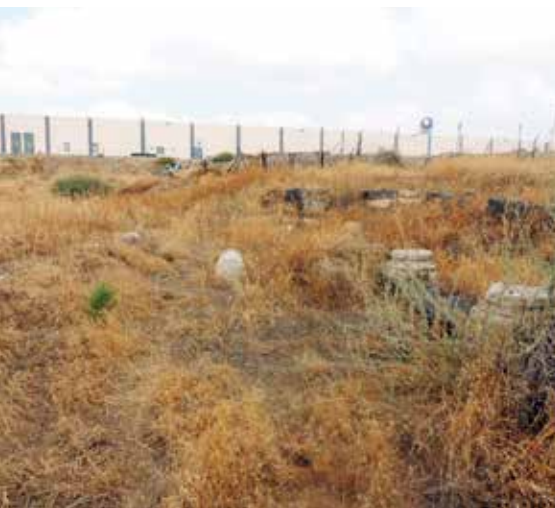
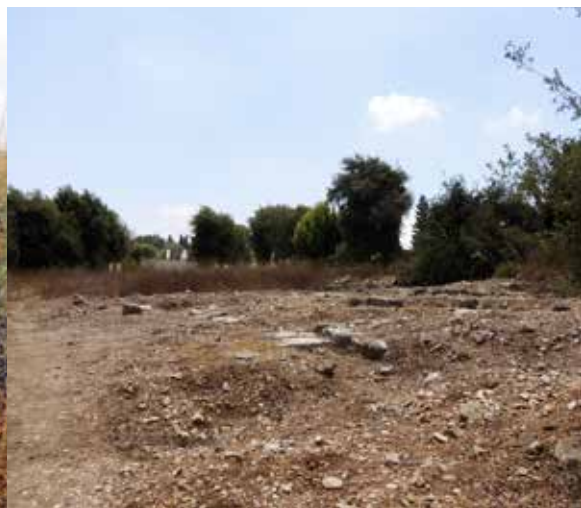
מימין: בית הכנסת הצפוני (הקטן) בברעם כיום. ניתן לזהות מעט קירות מהחפירה ב־1998 ושבר מזוזה מעוטר ששרד בשטח  
משמאל: בית כנסת בתל אצטבה (סכותה) כיום. הפסיפסים מוצגים במוזאון ישראל, והאתר נותר מוזנח והרוס מפגעי הטבע והאדם. ברקע מרכז מסחרי צים בית שאן שנבנה לאחרונה

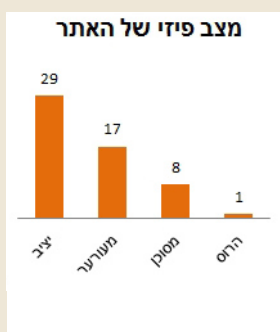
התפלגות נתוני המצב הפיזי של האתרים.

- א. חפירות ארכאולוגיות: ב־19 מהאתרים בוצע סקר ארכאולוגי, ב־37 מהאתרים נערכה חפירה (נרחבת או חלקית) ו־2 אתרים, חוקק וכו', הולכים ונחשפים בשנים האחרונות.
- ב. מצב השימור באתרים שנחשפו בחפירה: בשני האתרים הנחשפים כיום מתקיים שימור מלווה חפירה, אולם ב־16 אתרים, כמחצית מבתי הכנסת שנחשפו לאורך השנים, מעולם לא נערכה כל עבודת שימור.
- ג. באף אחד מהאתרים לא מיושמת תכנית תחזוקת שימור עתית קבועה.
- ד. נתונים אלו מתאימים לתמונה העולה מנתוני המצב הפיזי של האתרים. אלו מצביעים על כך שכמחצית מהאתרים במצב יציב (אלו ברובם אתרים

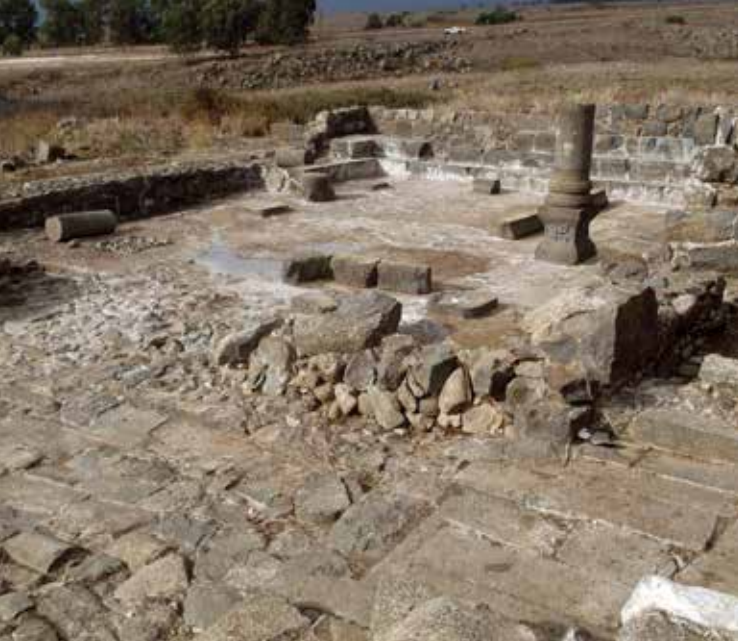
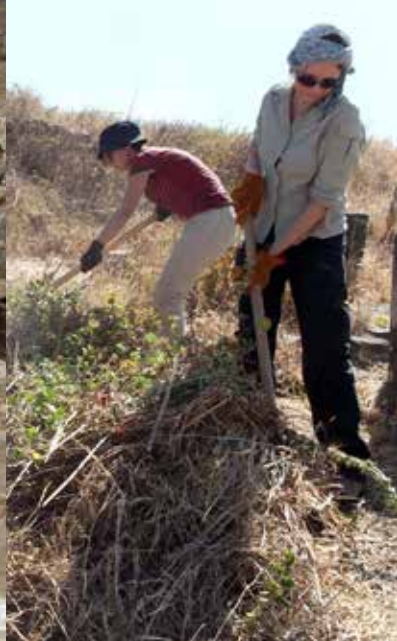
מימין, בית הכנסת בעין נשוט. יאנה ויטקלוב ושמרית רוטמן מצוות השימור החלו את העבודה במאבק דוקרני להסרת שיחי הפטל והצלף מתוך הקירות והרצפות. עיקר המאמץ התרכז בטיפול בראשי הקירות, ניקוי יסודי של חומר המליטה המתפורר בין האבנים ומילוי המישקים הריקים בקירות, ייצוב רצפות האבן וייצוב רצפת הטיח כדי לשמור על מרב החומר המקורי והאותנטיות של האתר

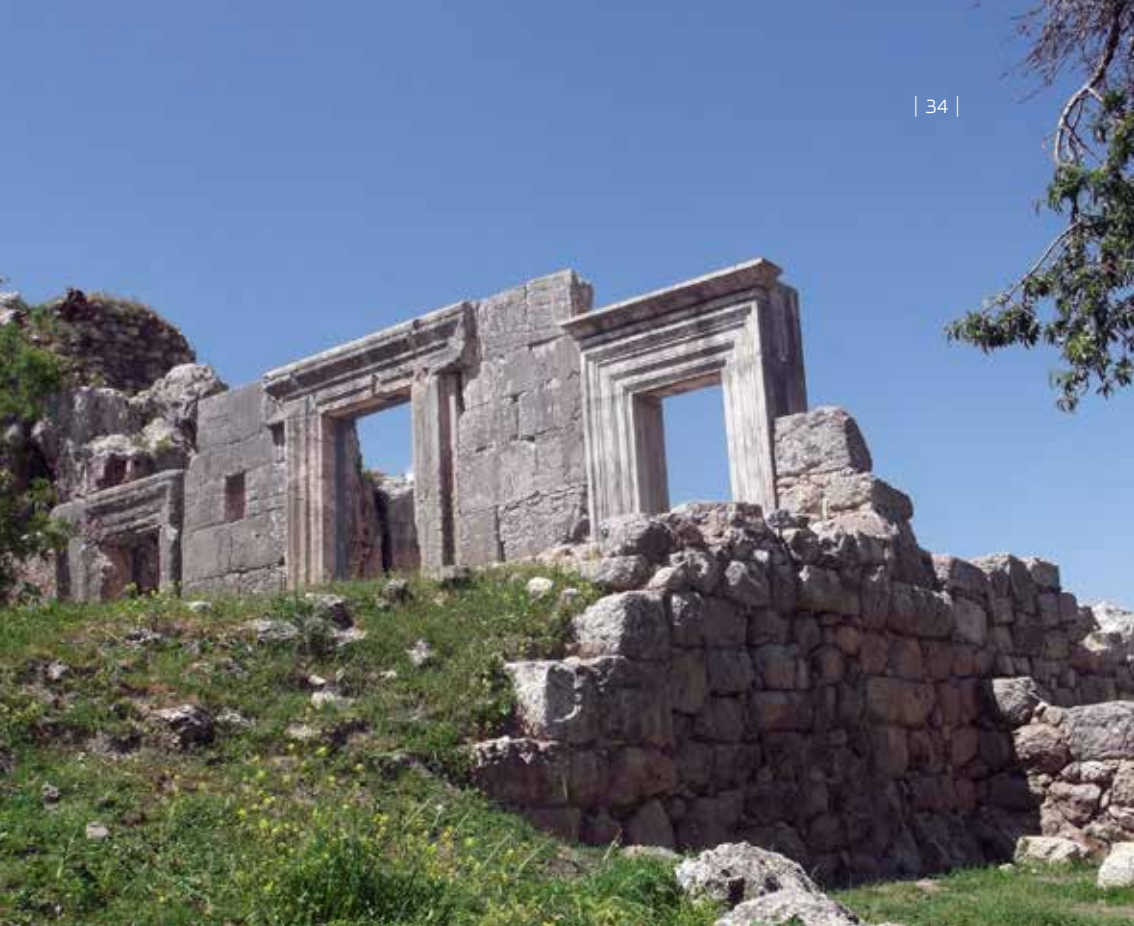
בית הכנסת במירון. מבט מדרום מזרח על קיר התמך והחזית בסיום עבודות השימור

חזיתו המפוארת של בית הכנסת השתמרה עד גובה המשקופים, ועל פי המסורת השמורה בפי יהודי צפת, כשיפול (מעצמו!) משקוף בית הכנסת 'אז יבוא משיחנו במהרה בימינו' (הרצברג, גבאי וסטפנסקי תשע"א). המבנה חצוב במדרגת סלע ובצדו המזרחי תומך קיר בנוי. בסקר שימור נמצא שקיר התמך במצב מסוכן, ושהאתר סובל מהזנחה ומוונדליזם. עבודות השימור כללו ניקוי צמחייה שהשתרשה בקירות וברצפות, ייצוב של קיר התמך לכל אורכו וניקוי הגרפיטי מקירות הסלע והחזית, ונוסף לכך, טיפול בתמיכות הפלדה והבטון משנות ה־60. תלמידות האולפנה ותלמידי ישיבת בני עקיבא הצמודים לבית הכנסת ואנשי הצוות, ליוו בעניין רב את עבודות השימור וסייעו בעבודות הניקיון ובתמיכה לוגיסטית. בעקבות הפעילות באתר מתגבשת יוזמה של הישיבה ליצור תכנית חינוכית ל"אימוץ האתר", בד בבד עם יוזמה של רשות הטבע והגנים להסדיר את המקום לביקורי קהל.

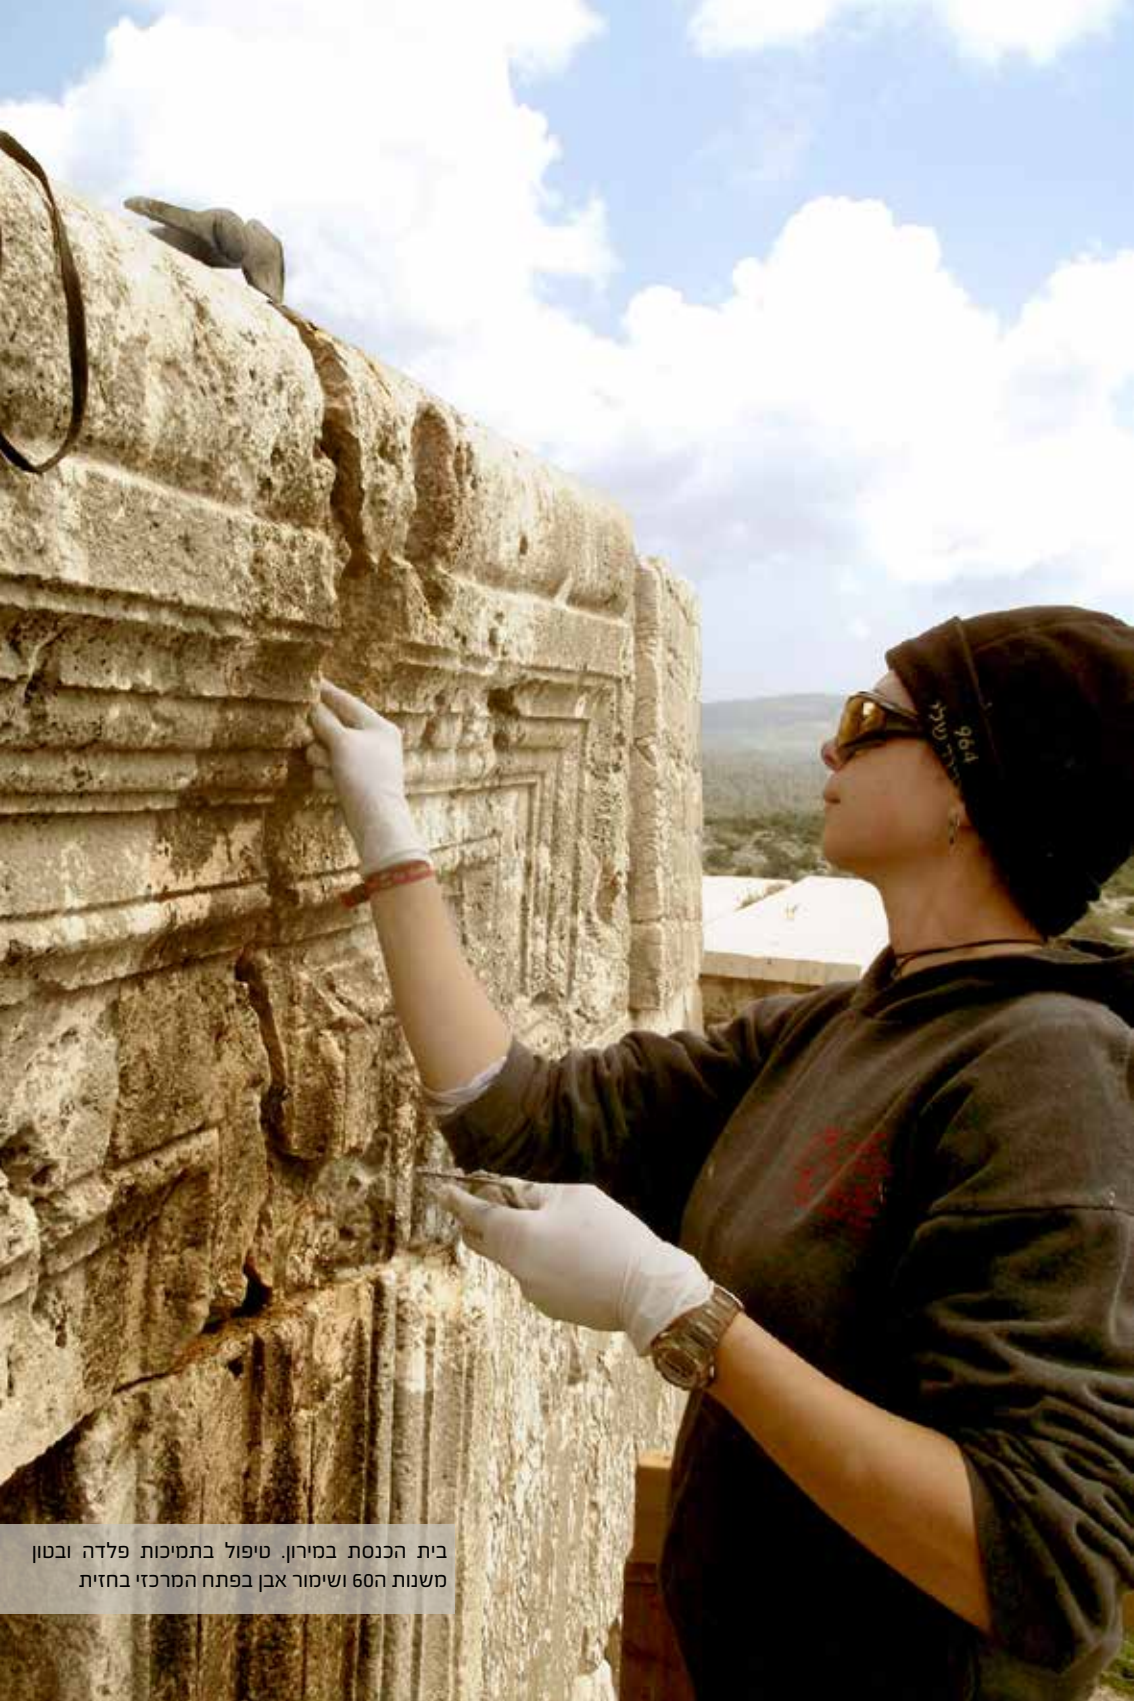
בית הכנסת במירון. טיפול בתמיכות פלדה ובטון  
משנות ה-60 ושימור אבן בפתח המרכזי בחזית

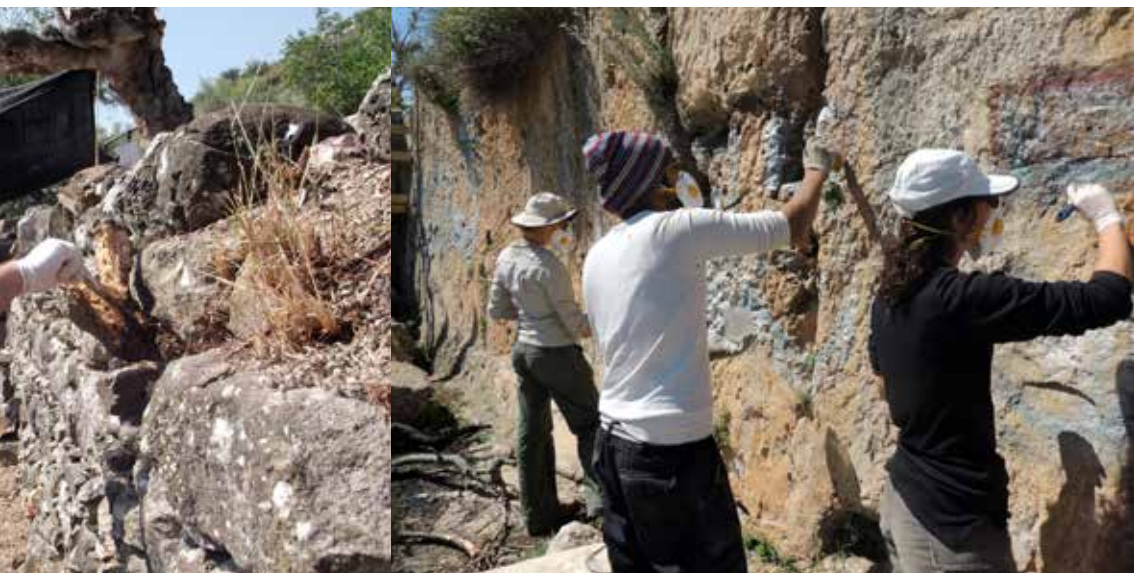
מימין, בית הכנסת במירון, ניקוי גרפיטי "נ נחמן מאומן" מקיר הסלע של המבנה.

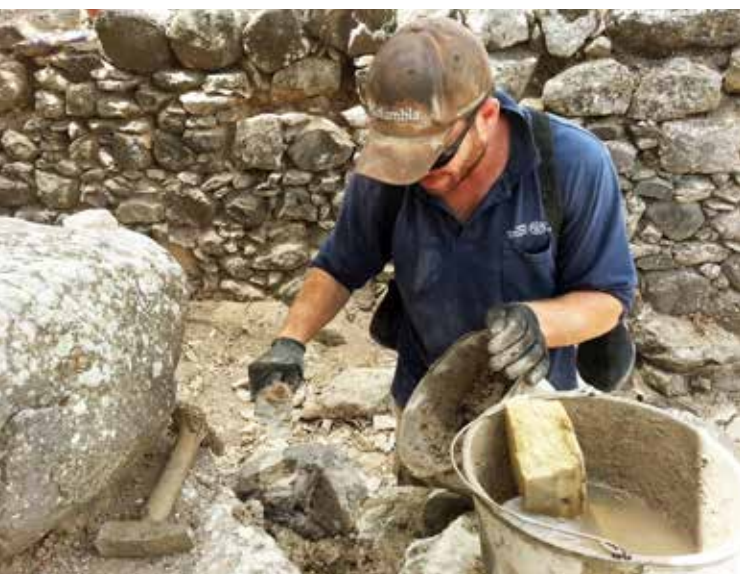
משמאל, בית הכנסת בגוש חלב. עמית רזנבלום, ראש צוות השימור, משלים אבנים חסרות במהלך עבודות לייצוב ראש הקיר

בסקר השימור מצאנו, כי מאז חפירתו בשנות השבעים, המבנה לא שומר ומצבו הפיזי הלך והידרדר. עצי עוזרר ושיחי צלף צמחו לתוך הקירות, וחומרי המליטה התפוררו עד כדי התמוטטות של חלקי קירות. עבודות שימור בהיקף נרחב כללו

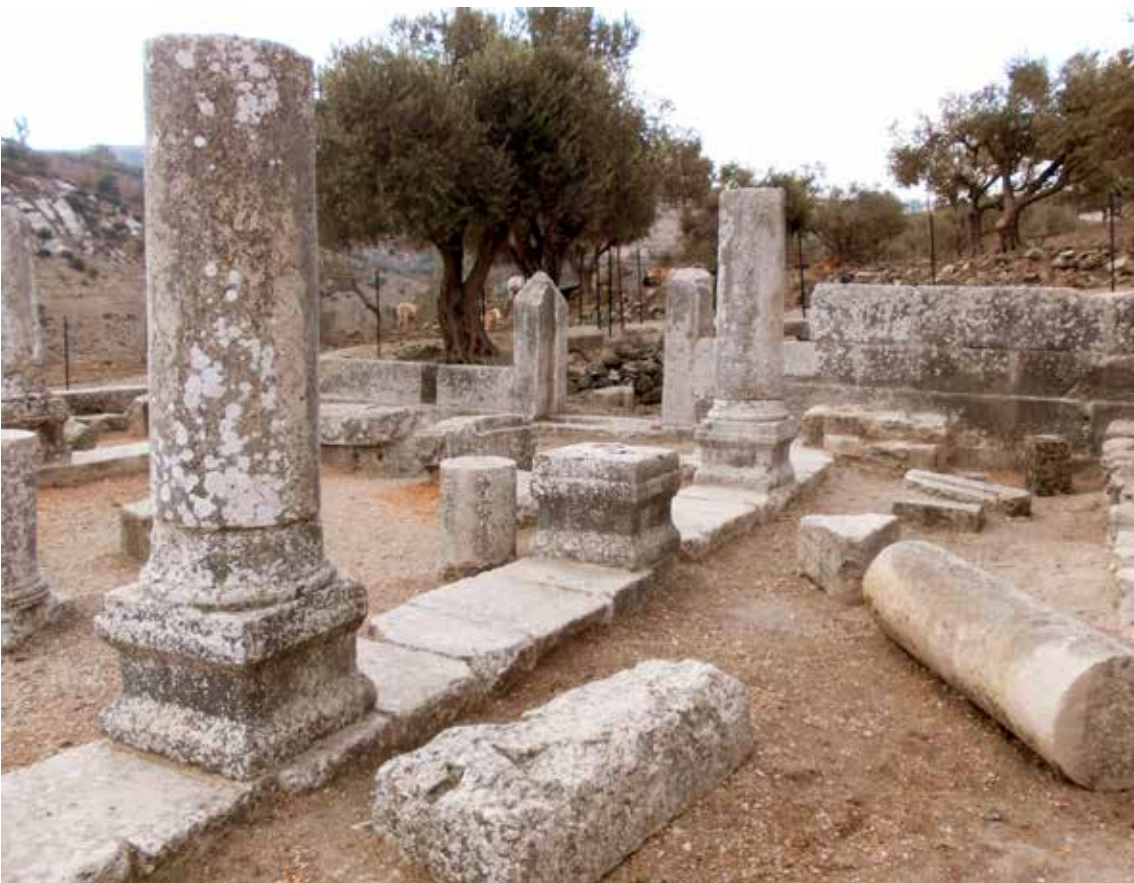
בית הכנסת בגוש חלב עם סיום עבודות הייצוב והשימור

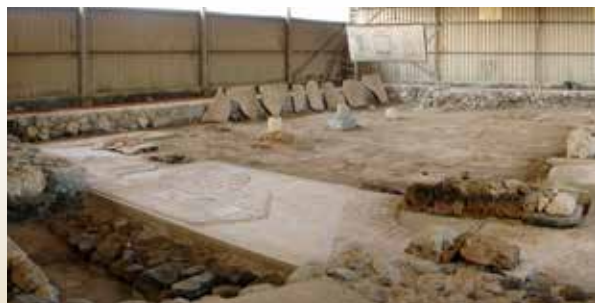
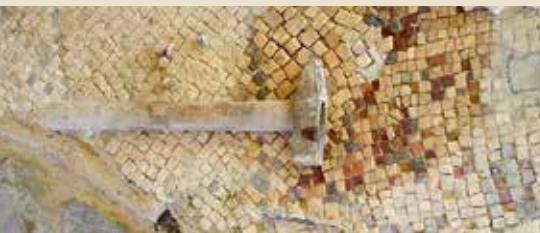
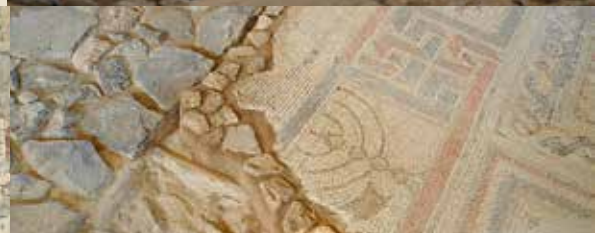
למעלה: סכמת תכנון | עיבוד: ע' רוזנטל

של האתר נועד, כמובן, לייצב מחדש את השרידים, אך בה בעת לשפר את היכולת להבין את המבנה ואת נגישותו למבקרים. הדוחות המצומצמים על אודות החפירה והשאלות שעלו בעת ניתוח השרידים באתר הובילו להקמת צוות חשיבה שכלל את ארכאולוג מחוז צפון והארכאולוג המנחה, מומחי שימור ממנהל שימור, צוות מתכננים ואף היועצות עם החופר וסיליוס צפיריס, שפרש זה מכבר לגמלאות, ולמרבה הצער, נפטר סמוך למועד פרסום מאמר זה. לאחר שנענו השאלות העיקריות שעלו במהלך הניתוח, נקבעו מספר עקרונות מנחים לשימור המבנה:

1. הבלטה של קירות אולם בית הכנסת.
2. הדגשת ה"שיכוב" של בית הכנסת על שלושת שלביו.
3. טיפול בכל הפסיפסים הקיימים, ייצוב הריצוף והקירות.
4. ריכוך הקווים הישרים של יציקות הבטון והסתרתן תחת חומרי מליטה מסורתיים כדי לקבל מראה נאמן יותר למקור.
5. התאמת ההתערבות באתר והשחזור לכללי האתיקה בשימור ולידע העומד לרשותנו כיום בשימוש בחומרים.

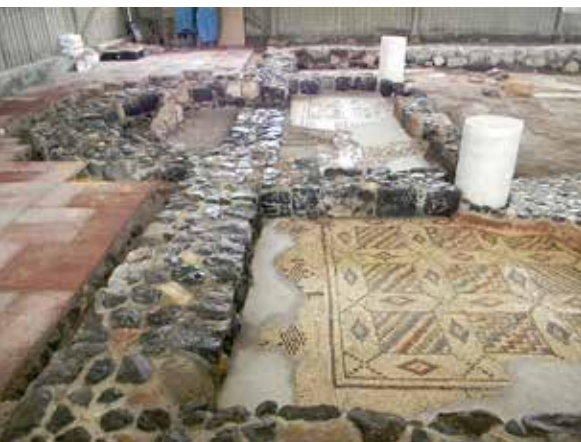
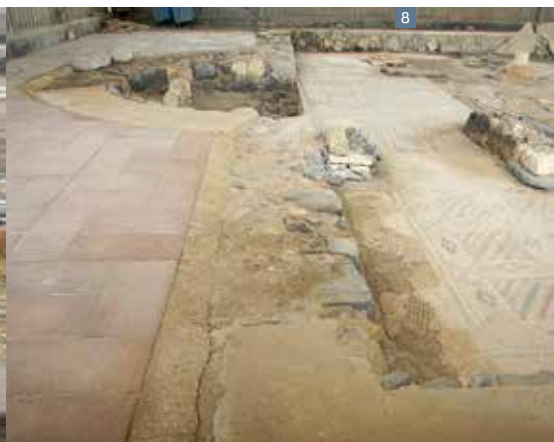
כדי "לרכך" את מראה הפסיפסים אשר קובעו בבטון בעת השימור הראשוני, פורקו שולי יציקת הבטון ובמקומה בוצעה יציקה של שכבת אבנים, המדמה את תשתית הפסיפס המקורית. התוצאה הייתה מראה רך יותר של השרידים והבנה משופרת של שלבי הבנייה הקדומה וטכניקת הבנייה.

כחלק מהפרויקט הוצא ממקומו קטע הפסיפס שלא טופל בעבר, הוא נוקה נוצק מחדש בטכניקה ובחומרים חדשים והושב למקומו המקורי על גבי תשתית חדשה. אחד האתגרים הגדולים היה לאתר את מיקומם המקורי של חלקי הפסיפס שנותרו מקובעים על לוחות בטון ולא הושבו בעבר למקומם. הרכבת "פאזל" מורכב זה נעשתה בעזרת השוואה לתצלומים ישנים ולתכניות של החפירה, אשר נתגלו בדיעבד כחסרות.

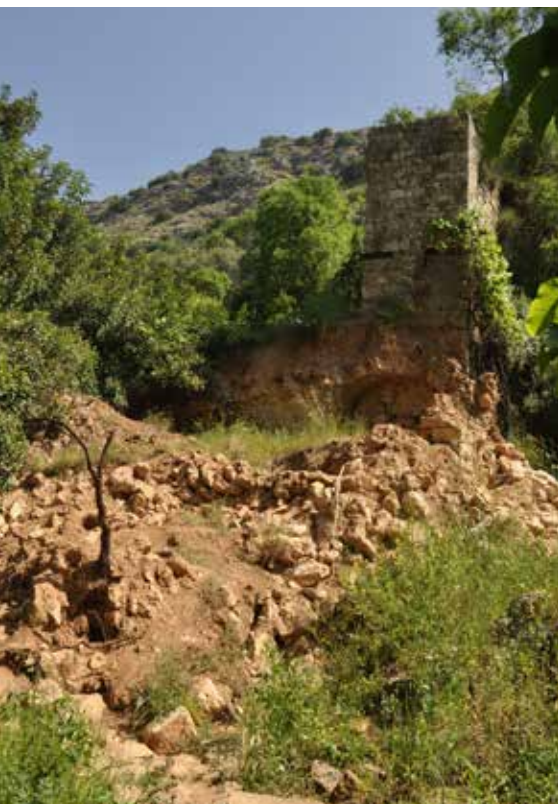
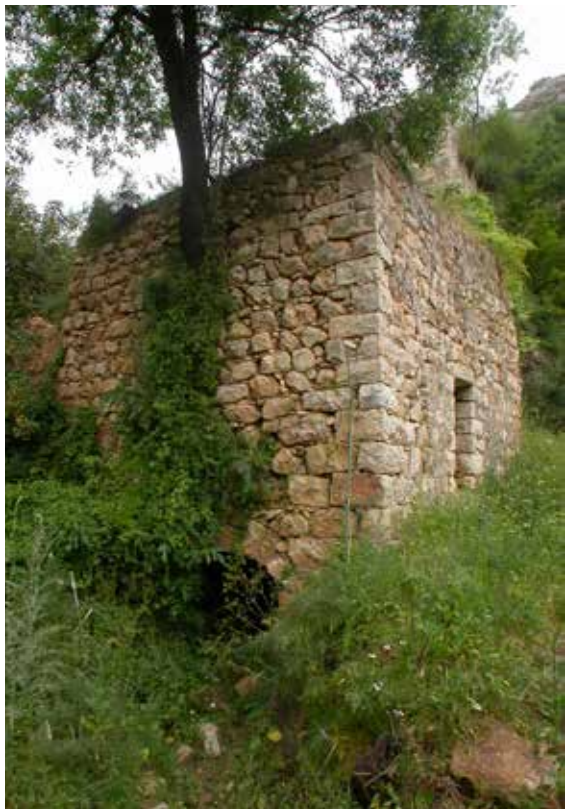
בשנים שחלפו מאז חדלו הטחנות לפעול כיסתה צמחיית הנחל את שרידי המבנים והמתקנים ואף השתרשה בליבת הקירות של טחנות הקמח. בסערה שהתרחשה בחודש פברואר 2012 נעקר עץ שקד שהיכה שורש בליבת קיר של טחנת קמח וגרם להתמוטטותה של הטחנה על שביל המבקרים בשמורה. התמוטטות זו האיצה במקבלי ההחלטות לקדם את עבודות שימור, כדי לייצב את שרידי המורשת הבנויה בתוואי הנחל, להצילם מתהליכי ההרס הפעילים במקום ולהסיר את הסכנה שארבה למבקרים בשמורה. בסקר שנערך בין השנים 2004-2006, על ידי אדר' י' שאלתיאל ואדר' א' פרוינדליך, זוהו בקטע הנחל שאורכו כ-2.5 ק"מ 18 טחנות קמח, 10 גשרים ו-5 סכרי הטיה.

מימין: עץ שקד שצמח בקיר טחנת הקמח | משמאל: הטחנה לאחר ההתמוטטות

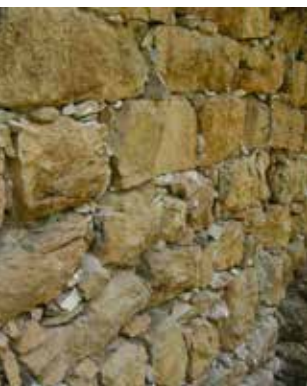
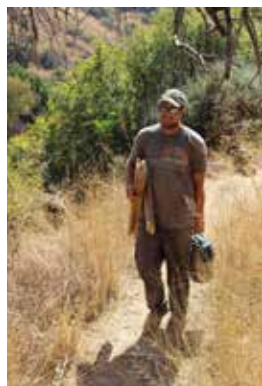
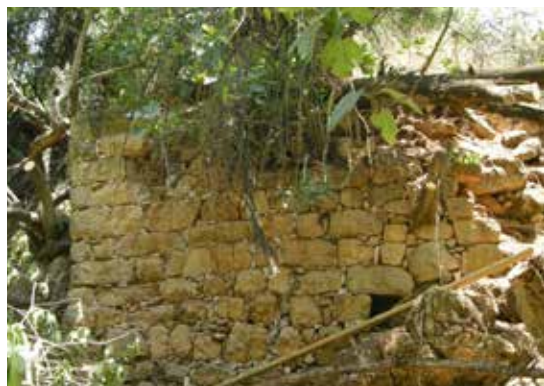
מימין: השפעות הצמחייה על הידרדרות שרידי המבנים | במרכז: הובלת ציוד בידים  
משמאל: ייצוב קירות בעזרת אבנים ויתדות אבן

הטחנות מסוג 'ארובה', נבנו בחומר מקומי ובהתאם לתנאים הטופוגרפיים. אנרגיית המים שנפלו בחלל הארובה מגובה של 6.0-9.5 מטר נוצלה להנעת גלגל כפות שהותקן בחלל מקומר בבסיסה. מעליו נבנה חלל טחינה ובו אבני רחיים. במרבית הטחנות, צמוד לחלל הטחינה, נבנו חללים מקומרים ששימשו לאחסון ולשהיית הטוחנים. שטחה הממוצע של טחנה כ־50 מ"ר.

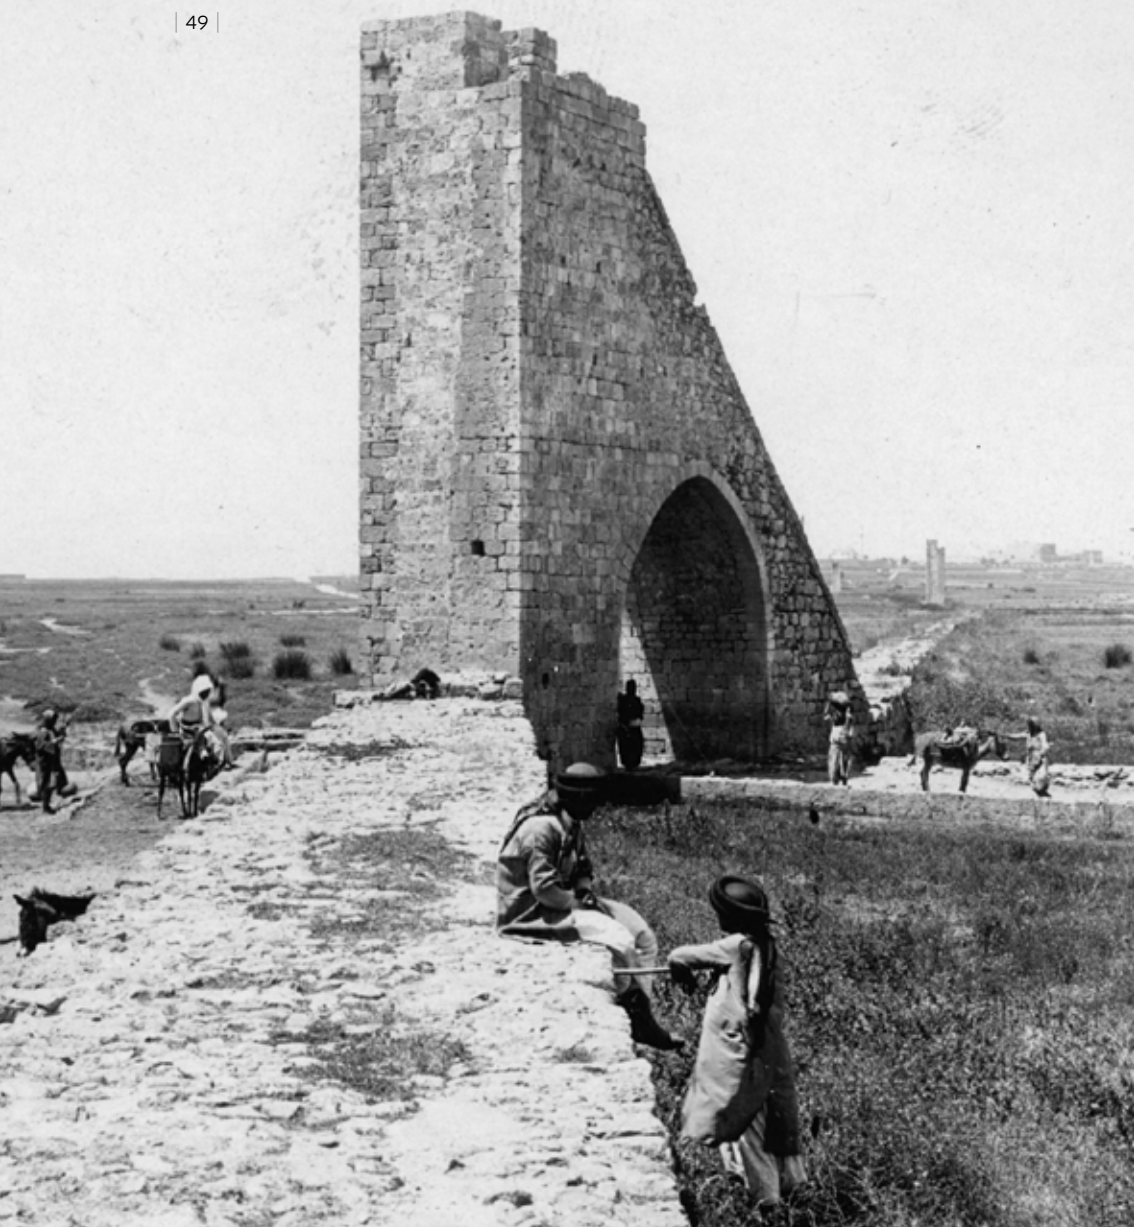
מראה המגדל והאמה, ככל הנראה בראשית המאה ה־20, משמאל נראים  
רועים ובהמותיהם ליד השוק, ומתחת למגדל נראית הדרך הקדומה לצור  
(מקור: Keystone-Mast Collection)

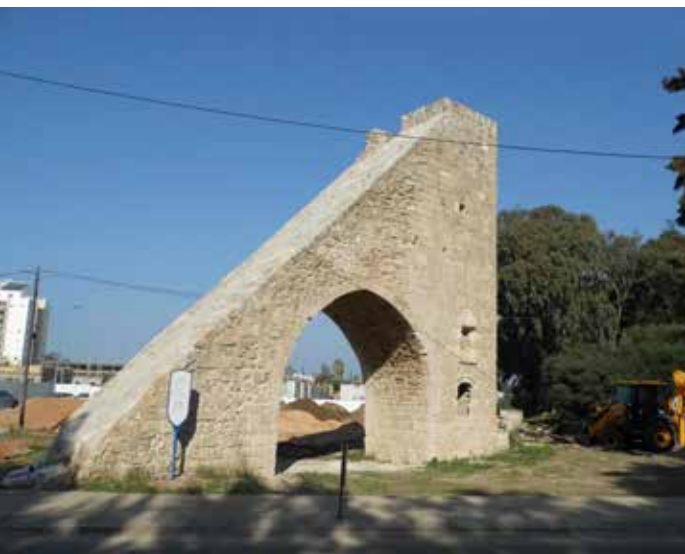
בשנת 2013 בוצעה פעולת שימור שהוגדרה "הסרת סכנה" בשניים מן המגדלים: מגדל "באב עכא" ברחוב דוד נוי ומגדל "אל־אעוג'י" ברחוב אריה דושניצקי. קטע של כמאה מטרים מאמת המים הנמוכה (גיחון) ששרד בין מגדל "אל־אעוג'י" למגלש "אל־בהג'א" שבשטח כפר הנוער מנו"ף טופל. למגדל "אל־אימאם" ברחוב הארבעה הוכנו תכניות לשימור, אולם הן טרם בוצעו. העבודות החלו במגדל "אל־אעוג'י" ובאמה הסמוכה לו. המרווחים בין האבנים מולאו מחדש, אבנים בלויית הוחלפו, והטיח הקדום שחיפה את האגן הפתוח שבראש המגדל יוצב. מעל הקמרון המחודד שבמגדל, קמרון שגישר מעל הדרך

מגדל אל־אעוג'י ברחוב אריה דושניצקי, בתום השימור

הקדומה לצור, מולאו מחדש חללים גדולים שנתגלו בליבת המגדל בעזרת משאבות מיוחדות ובטכניקה המכונה "גראוטינג".

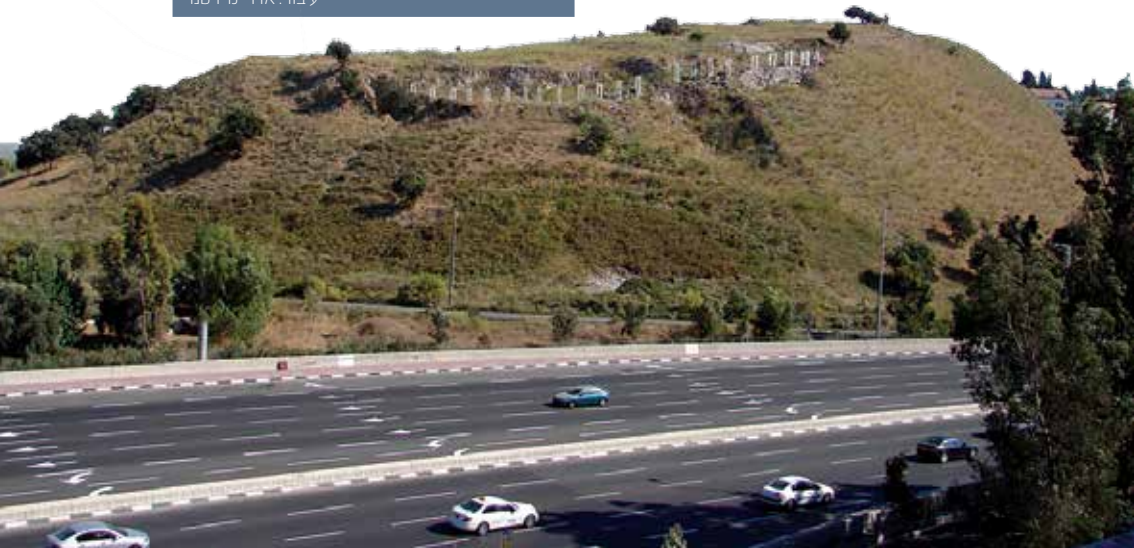
הצעה להמחשת רצף קו המתאר של הביצורים

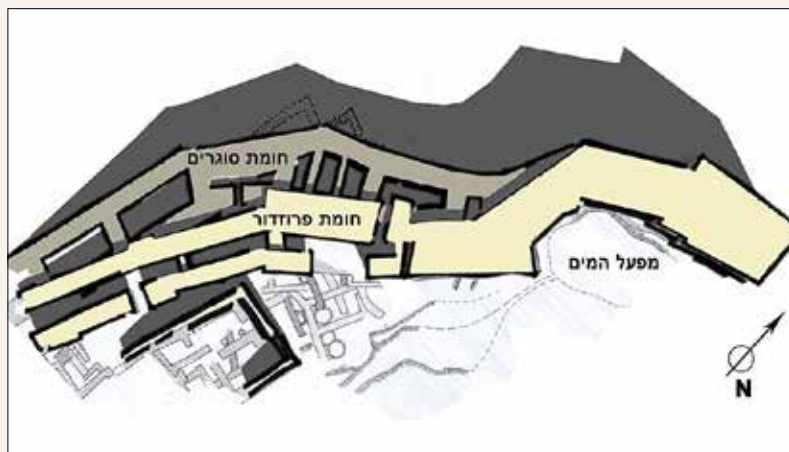
תכנית הביצורים מתקופת הברזל ב'. חומת הסוגרים ומעליה חומת הפרוזדור  
עיבוד: אדר' מ' רטנר

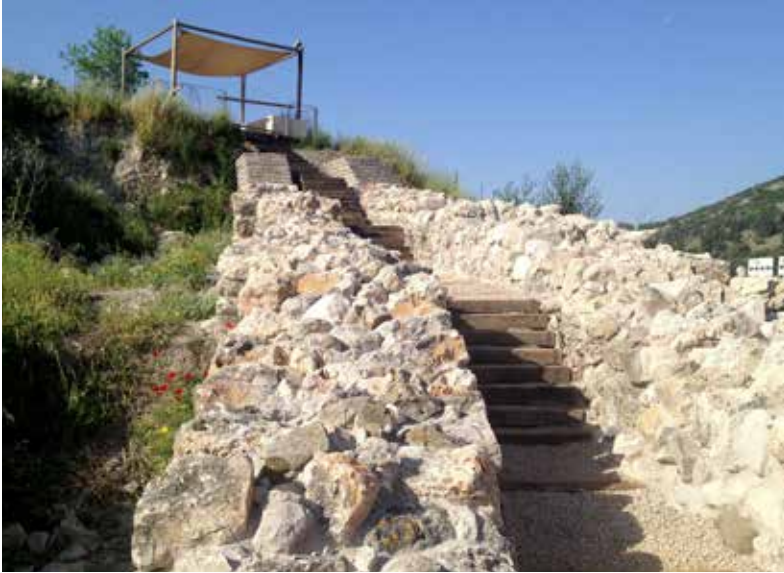
מסלול מוצע בין קירות חומת הפרוזדור

של הקירות והשלמת נדבך עד שניים בגובה החומה בהתאם לגובה ההשתמרות של ליבת הקירות. בקצה הדרומי שחזרנו קטע מצומצם של לבני אדמה, שאותן הכינו תלמידי כיתות ד' בעיר כחלק מהתהליך הקהילתי המתקיים במקום. בפרוזדור, בין קירות הביצור, הסדרנו מעבר בטוח לקהל, והמדרגות היורדות בנויות מאדני רכבת. עם סיום שלב זה, אפשר לרדת מהתצפית, להתקדם לאורך 30 המטרים ששוקמו ולחזור.

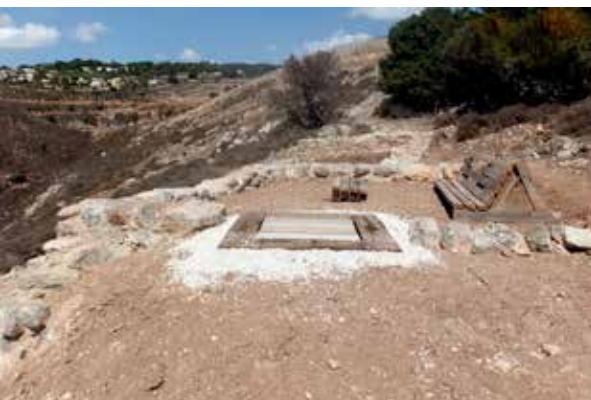
מערת מסתור לפני השימור

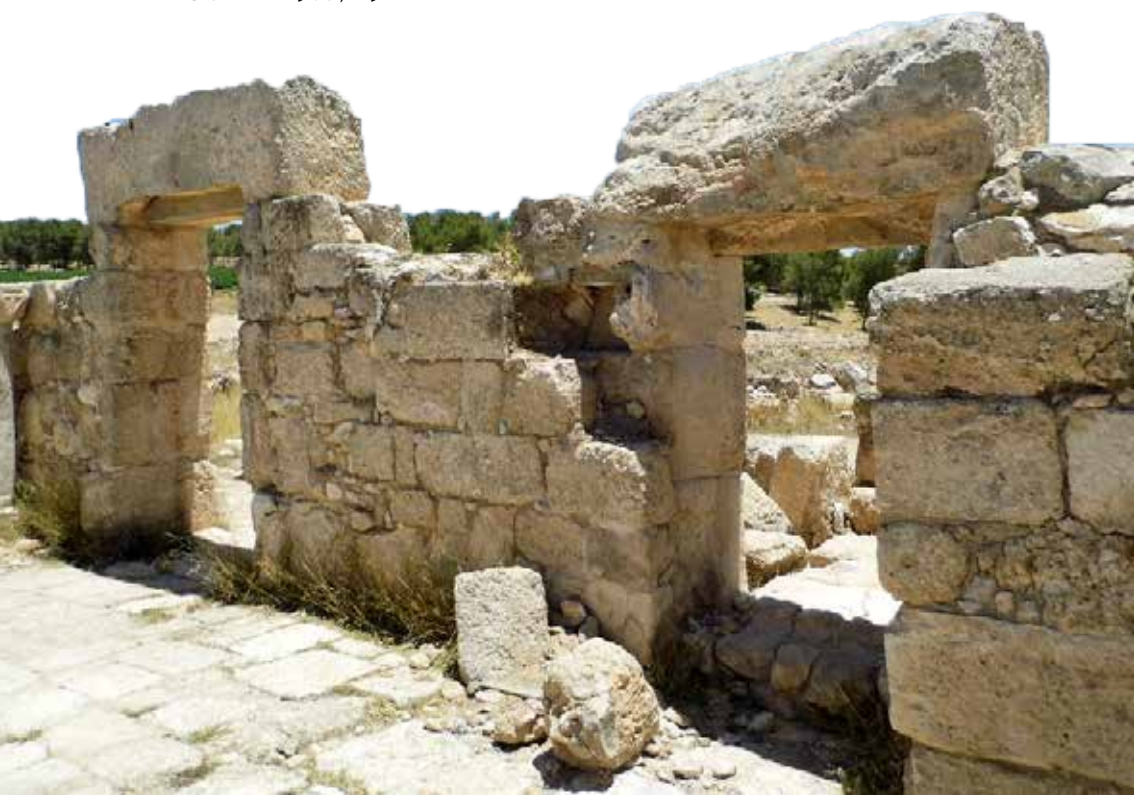
חורבת ענים, פגיעה בבית הכנסת

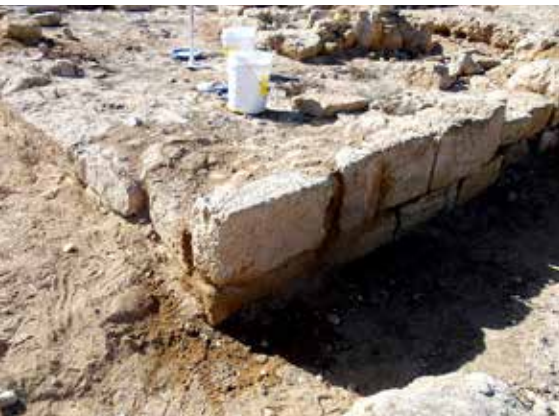
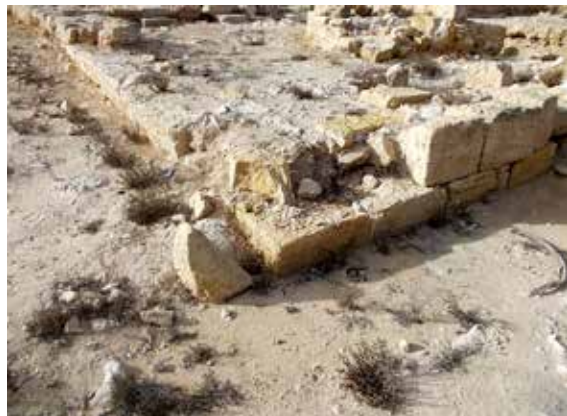
חרבת בור, לפני הטיפול ואחריו

אל בסיסי הקירות. נוסף לכך, טיפול קודם באתר בחומר על בסיס צמנט האיץ את בליית האבן ופגע באופן קשה במבנה. פעולות השימור מתמקדות בהסרת הצמנט המאוחר ובייצוב בסיסי הקירות. עוד טופלו עד כה בין היתר אתרים כמו "תל קריות", "חרבת בור" ו"חרבת ענים" שבהם הושלמו אבנים חסרות לייצוב קווי המתאר של האתר ולהשלמתם. בשנה הקרובה ימשיך צוות התחזוקה לטפל באתרים על פי סדרי העדיפות שנקבעו. בזמן, יקודמו שיתופי פעולה אפשריים עם הגורמים השונים וקהילות סמוכות, כדי לקבל תוצר בעל ערך חינוכי וארוך טווח.

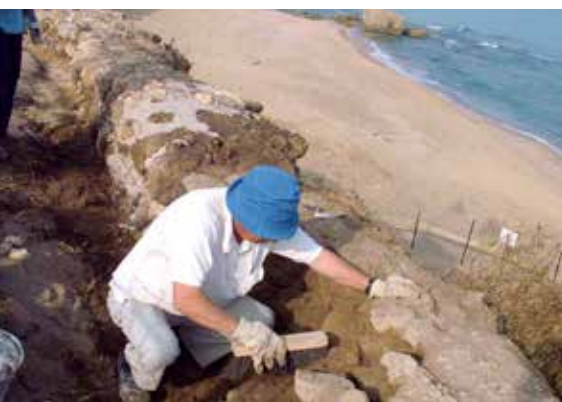
איטום ראש הקיר

4. ייצוב חלקו העליון של הקיר המקורי: הסרת צמחייה מראש הקיר, מילוי חומר מליטה במישקים, ייצוב חלקו העליון של הקיר ואיטום ראש הקיר. בהתערבות הודגש השימוש בחומרים זהים למקור, אבני כורכר ותערובות מליטה על בסיס סיד כמו אלו המקוריות, וכן הקפדה על טכנולוגיית הבנייה בשכבות כפי שקיים במקור.

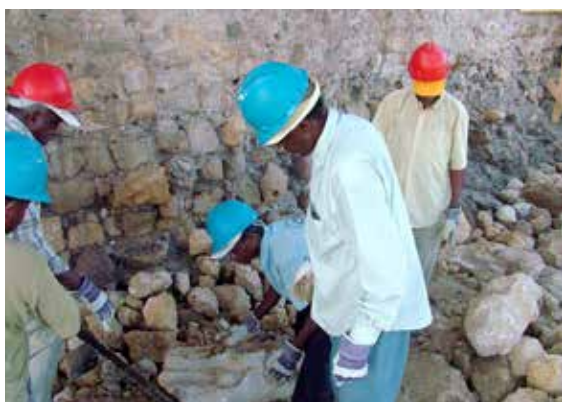
בניית קיר דבש

3. בניית קיר דבש בחזית ותמיכה בעמודים הבולטים: בניית קיר דבש בעובי של כ- 0.5 מ' ובמרחק של עד 1 מ' מפני הקיר הקיים, תוך הקפדה על מופע של נדבכים כמו בבנייה המקורית; יציקת דבש בין הקיר החדש לקיר הקיים.

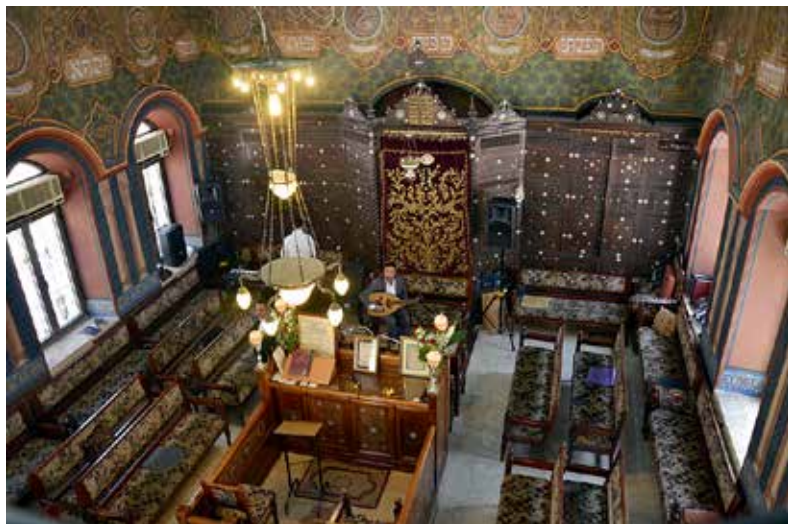
פעולות השימור כללו תחילה הסרה של הבד שהודבק אל הקירות הדרומי והמזרחי. מצבם של ציורי הקיר המקוריים תחתיו לא היה ידוע, והיה חשש כי הם ניזוקו באופן קשה. לשמחתנו, על אף הפגיעה, נותרו הציורים במצב שאפשר את שימורם באופן משביע רצון. ערכנו מספר פעולות ניסיוניות כדי לבחון מהו הטיפול היעיל ביותר לשימור הציורים. בשלב הבא, הנחנו תחבושות (קומפרסים) כדי לספוג את החומרים הכימיים שחדרו לשכבות הצבע, בלי לפגוע בצבעים המקוריים שהיו מבוססים ככל הנראה על ביצים או על עצמות בעלי חיים. השלב הבא כלל תיקון נזקים בטיח ובצבע וריטוש של הציור. בקיר הצפוני שהשחיר עם השנים, ניכרו תיקוני צבע, והוא טופל בו בזמן.

מראה כללי של בית הכנסת מעזרת הנשים לאחר עבודות השימור והשחזור
