## אמת המים הרומית בקיסריה

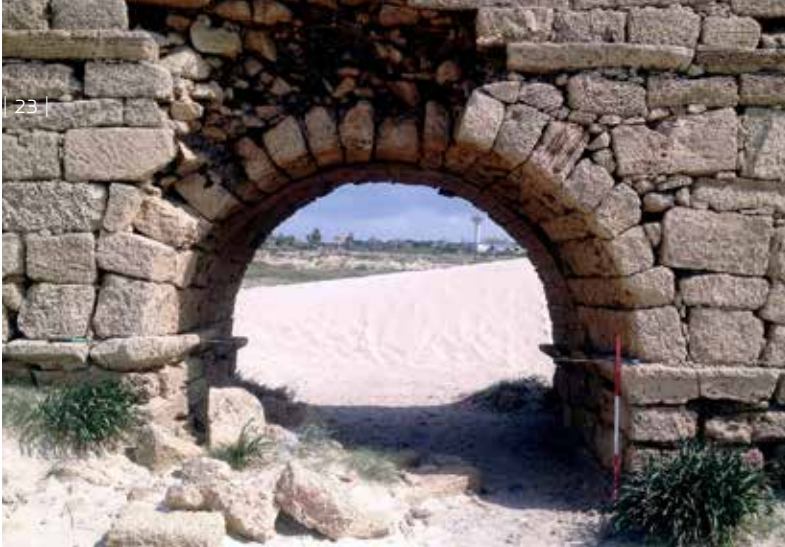
מצב השתמרות האמה ב'חוף הקשתות' הלך והידרדר עם השנים. תהליכי בליה והרס - פגעי מזג האוויר, רסס מי הים, פעילות המלחים והשתרשות צמחייה - מובילים להתפוררות חומרי המליטה בקצב מהיר, לאיבוד האחיזה של האבנים במבנה, וכתוצאה מכך להתפרקות המונומנט. בסופות החורף העזות של שנת 2010 נגרמו נזקים כבדים לאמה, הם דרדרו את מצב ההשתמרות שלה, והחמירו את הסיכון הבטיחותי למבקרים הרבים, הפוקדים במהלך כל השנה את 'חוף הקשתות'. נוסף לגורמים הטבעיים ניכרים גורמים שהם מעשים בידי אדם, ונדליזם ומדורות של מבקרים, המסבים נזק לאמה.

אמת המים ב'חוף הקשתות', 2015. לפני הטיפול

ב־2012 בוצעו עבודות שימור וייצוב הנדסי להסרת הסכנה מפני התמוטטות. מספר קשתות בקטע הדרומי של אמת המים ב'חוף הקשתות', הסמוך למגרש החניה, יוצבו. צוות השימור בראשות ואדים צייטלין ז"ל ביצע את פעולות השימור, שכללו מילוי חומרי מליטה וייצוב אבני הבנייה, מילוי חללים פנימיים במונומנט, השלמת אבנים והחלפת אבנים, בהנחיית אינג' יעקב שפר. כמו כן, בוצע ייצוב של דפנות תעלת המים והשלמתן. בתחילת 2013 ביצע צוות שימור נוסף, בניהולו של יגאל חנתייב ז"ל, טיפול בקצה הדרומי של האמה, לייצוב היסודות שנחשפו בסופות החורף. ב־2014 טופלו קשתות נוספות מצפון לקטע שטופל ב־2012, הפעם על ידי צוות שימור בראשות צגאי אסמאין. בשנת 2015 יטופלו קטעים שהתפרקו לאחרונה, סמוך לקטע האמה המכוסה דיונות חול. את העבודה יבצעו צוותי שימור בראשות גבי סלומון ובליווי של אינג' יעקב שפר.
