## שיקום בית הכנסת העתיק בפקיעין בידי אדריכל מאיר בן אורי ז"ל

### דוח פקיעין של בן אורי

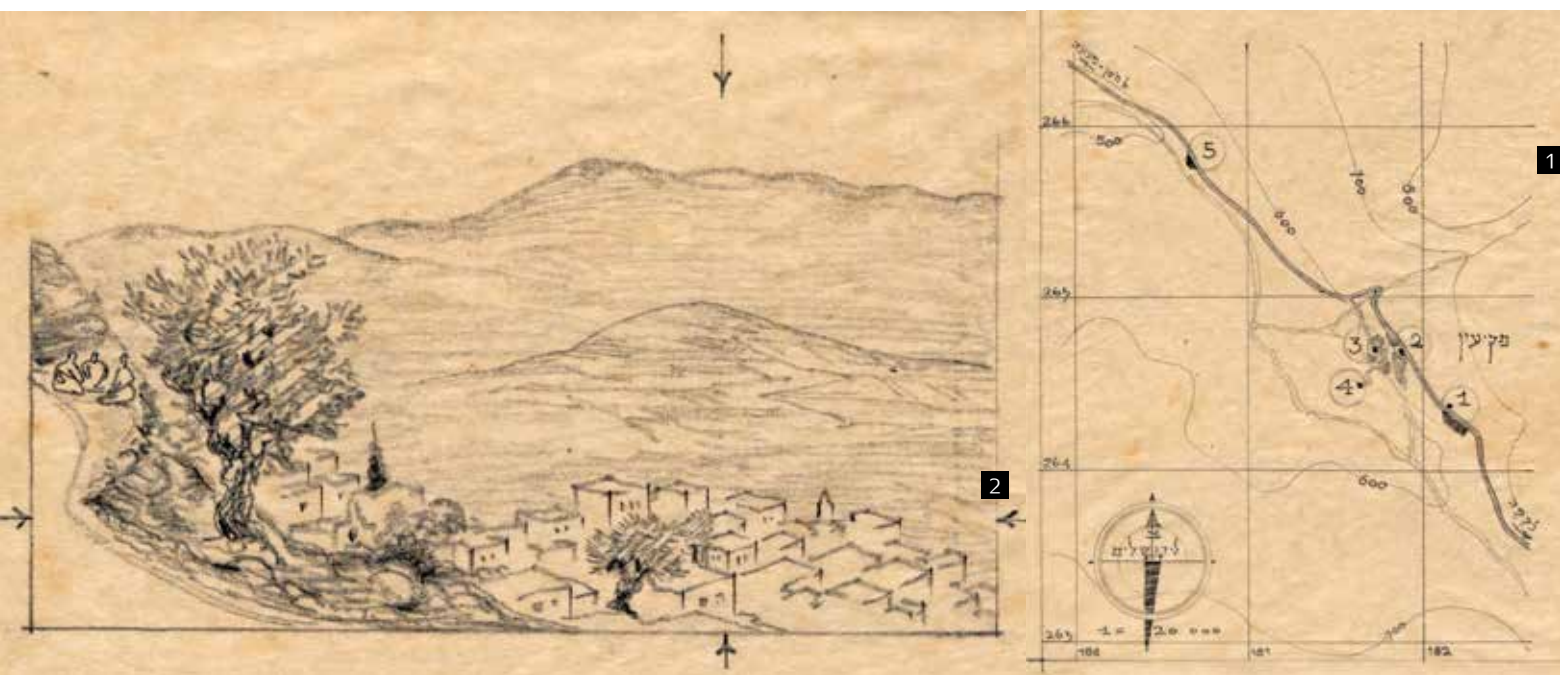
איור 1 | מפת פקיעין ואתריה, דוח פקיעין 1954 (אב"א)

1. מפת האזור. על מפת אזור הכפר סימן בן אורי את חמשת האתרים. (איור 1)

הסימון במפה שהוכנה מראש מתאר את הביקור באתרים לפי סדר הסיור: בית הכנסת, ליד בית זינאתי, פונה לחרוב ולמערת רשב", ויורד בתוך הכפר לקברו של ר' יוסי דמן פקיעין, ולאחר מכן עולה ברגל לבית הקברות הישן-עתיק ומשם ברכב, נסיעה לקברו של ר' יהושע בן חנניה. הסיור מתחיל ממרכז הכפר ואתריו ופונה אחרי כן לאתרים המרוחקים יותר. במפה המצורפת לדוח שהוגש, הסדר כסדר פרקי הדוח. תחילה בית הקברות הישן שהיה המטרה המוצהרת של הסיור, יורד עם הכביש לכיוון החרוב והמערה, ממשיך ויורד עד לבית הכנסת, ואח"כ יורד לקבר ר' יוסי דפקיעין המצוי בחלקה התחתון של פקיעין, ומשם מטפס ועולה לקבר ר' יהושע בן חנניה המצוי כ-1.5 ק"מ ממערב למרכז הכפר.

בן אורי מדגיש במפה בחצים את כיוון צפון ואת הכיוון המהותי - במיוחד כאשר עניינו בתי כנסת וקברים - כיוון ירושלים.

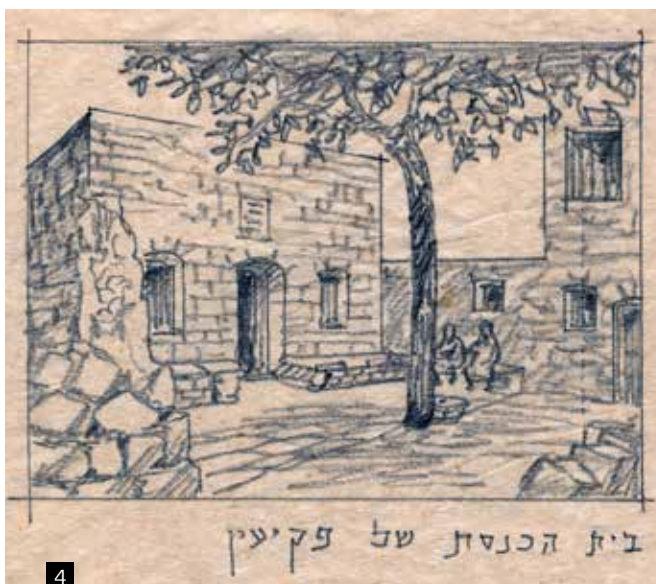
3. בית הקברות הישן-עתיק וגבולותיו. האיור כולל את הכביש והצמחייה מטעים לאורכו, ואיתור מערת הקבורה וצורתה הפנימית. (איור 3)

איור 3 | מפת בית הקברות הישן ומערת הקברים. מימין הסקיצות. דוח פקיעין 1954 (אב"א)  
 איור 4 | ביה"כ, החצר והכניסה מצפון. דוח פקיעין 1954 (אב"א)

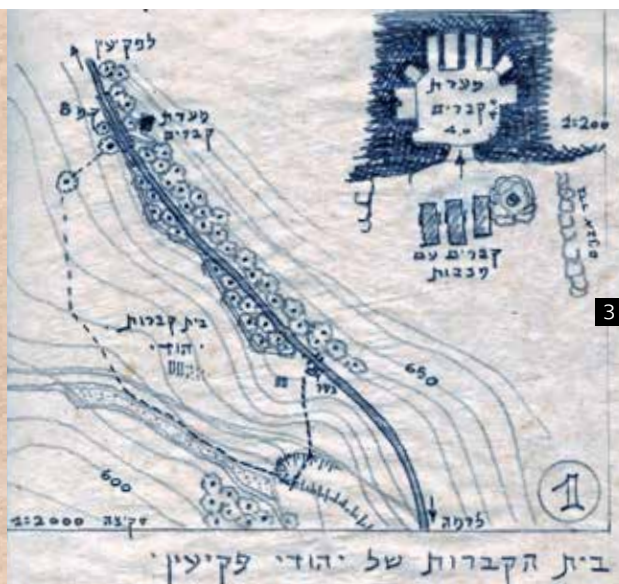
4. חזית הכניסה לבית הכנסת מצפון. ברישום מהסיור מצוינת שנת תרל"ג, שנת השיפוץ הגדול. המבנה ההרוס מצד שמאל זוכה להבלטה באיור שבדוח, ומצוין מקומו של שלט הזיכרון מעל דלת הכניסה. בצילומים מהשנים שלפני השיפוץ אי אפשר להבחין בספסל מצד ימין אחרי העץ. ייתכן, שיש כאן כבר רמז לתכנית בהמשך. (איור 4)

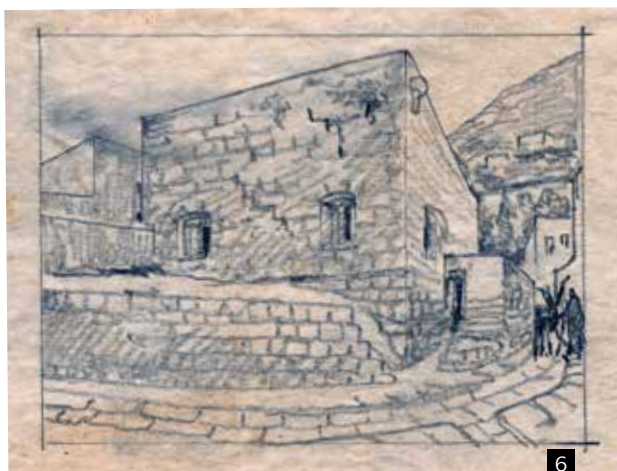
6

6. בית הכנסת וסביבתו (איור 5). הסקיצה מהסיור כוללת מידות ואיתור אבנים מיוחדות בביה"כ ובחצר. באיור המדויק שבדוח נוספים פרטים על בתי השכנים הגובלים בביה"כ והרפת הצמודה לקיר המערבי. (איור 6)

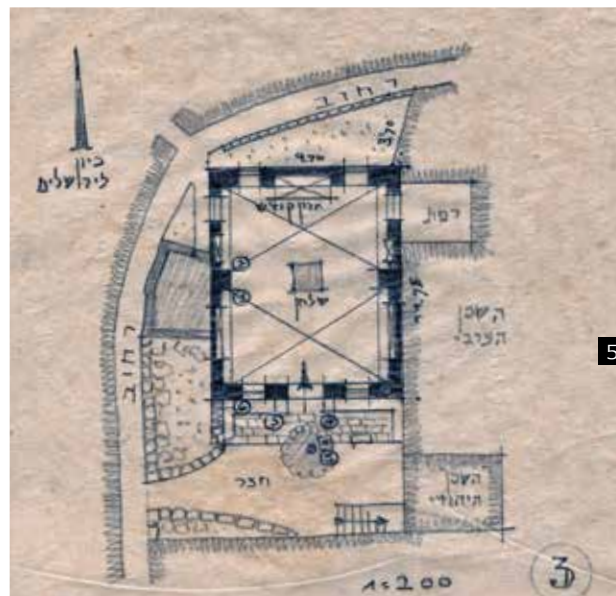
איור 5 | ביהכ"נ, מבט מדרום-מזרח. דוח פקיעין 1954 (אב"א)  
 איור 6 | ביהכ"נ, תכנית המקום. דוח פקיעין 1954 (אב"א)  
 איור 7 | בית הכנסת - האבנים העתיקות שבו ולידו. דוח פקיעין 1954 (אב"א)

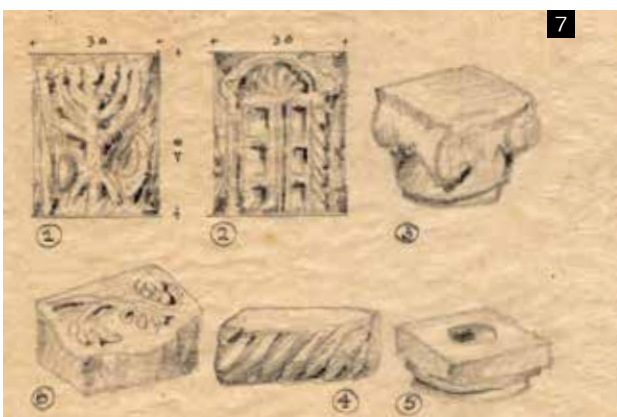
7

7. בית הכנסת, פנים המבנה ואבנים עתיקות. המידע ונתוני המידות המופיעים בסקיצות השונות בהבלעה, בצירוף זכרוננו החזותי של בן אורי, הונחו בדוח. (איור 7)

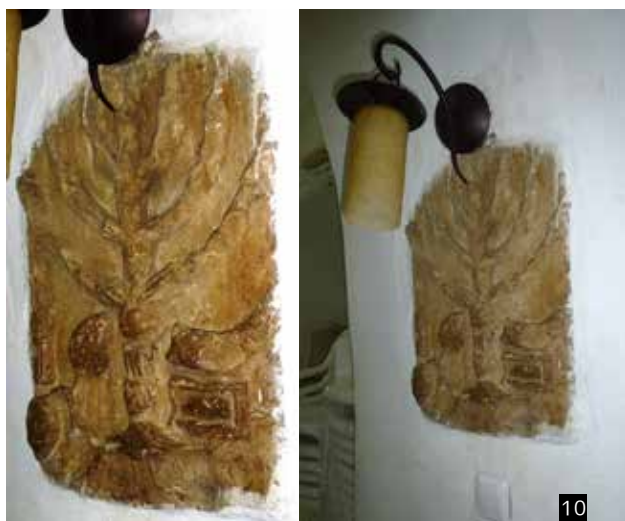
- איור 8 | קבר רבי יוסי דפקיעין. דוח פקיעין 1954 (אב"א)
- איור 9 | קבר רבי יהושע בן חנניה. דוח פקיעין 1954 (אב"א)
- איור 10 | אבן תבליט המנורה על העמוד המזרחי בבית הכנסת. צילום: י. בן אורי, 2013
- איור 11 | אבן תבליט דלת ההיכל על העמוד המערבי בבית הכנסת. צילום: י. בן אורי, 2013

6. חידוש ספסלי האבן בחצר ביה"כ.  
 7. הוספת לוח שיש עם הקדשה מייוחדת על השיפוץ ועל קביעת המנורה בעמידה בביה"כ.  
 8. העתקת לוח השיש הקיים, שהוא משנת ה'תרל"ג, למקום אחר.  
 בן אורי ראה בשיפוץ ביה"כ העתיק בפקיעין פרויקט בעל חשיבות לאומית גדולה, המשתלבת בקוממיות עם ישראל במדינת ישראל, כשסמל המנורה שהיה מושפל-מושכב על צדו, מזדקף ונישא על חזית הכניסה לבית הכנסת, והצבת מנורה גדולה על גג בית הכנסת מצד דרום. בן צבי התנגד בצורה נחרצת להצבת האבן שעליה חרוטה המנורה על החזית החיצונית של בית כנסת<sup>5</sup> בהיותה שריד עתיק שיש לשמור עליו מפגעי מזג האוויר, ולא להוריד מקדושת האבן על ידי הוצאתה מבית הכנסת והתקנתה בקיר החיצוני. הפתרון שהציע בן אורי ושהתקבל על דעת אנשי המקצוע<sup>6</sup>, היה לקבוע את אבן המנורה ואבן דלת ההיכל על שני העמודים שמימין ומשמאל למרכז בית הכנסת, בגובה שתיראנה, אך לא תהיינה בהישג ידו של כל מבקר במקום. כך הוא המצב עד היום. (איור 10, 11)

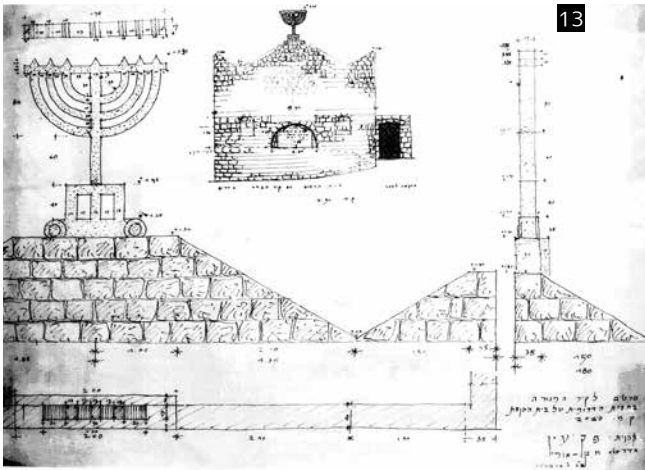
בניסן תשט"ו (אפריל 1955) ערך בן אורי תכניות מפורטות לשיקום פנים בית הכנסת (איור 12), לעיצוב

איור 12 | תכנית בית הכנסת והחצר - תכנית שיקום ופיתוח, 1955 (אב"א)  
איור 13 | תכנית תוספת הבנייה והמנורה בחזית הדרומית, 1955 (אב"א)

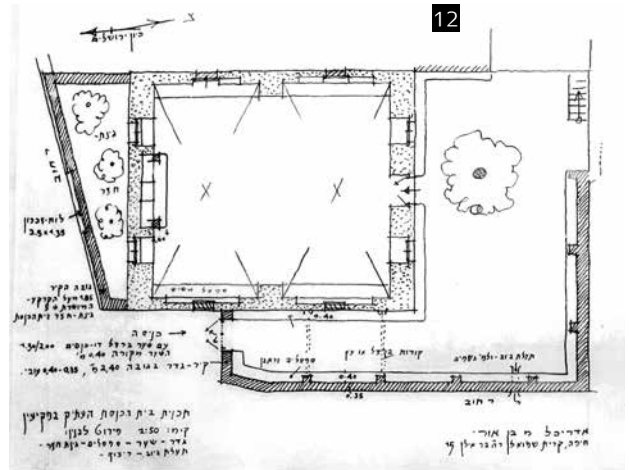
הגידור והניקוז, ספסלי אבן בחצר, עיצוב החזית הדרומית של בית הכנסת בצורת גמלון בעל שתי קרניים, תכנון המנורה, עיצובה והצבתה בראש הגג בקיר הדרומי ועיצוב כל החזית הדרומית (איור 13), כולל מקום לשלטי זיכרון והקדשה לשיפוץ שנעשה (איור 14). בן אורי היה מעורב בהמלצות ובטיפול בפנימי מבנים צמודים לבית הכנסת ממזרח וממערב, כולל פינוי רפת שהייתה צמודה לבית הכנסת, ובעיצוב הפתחים לבית הכנסת מצד צפון - הדלתות והחלונות (איור 15).

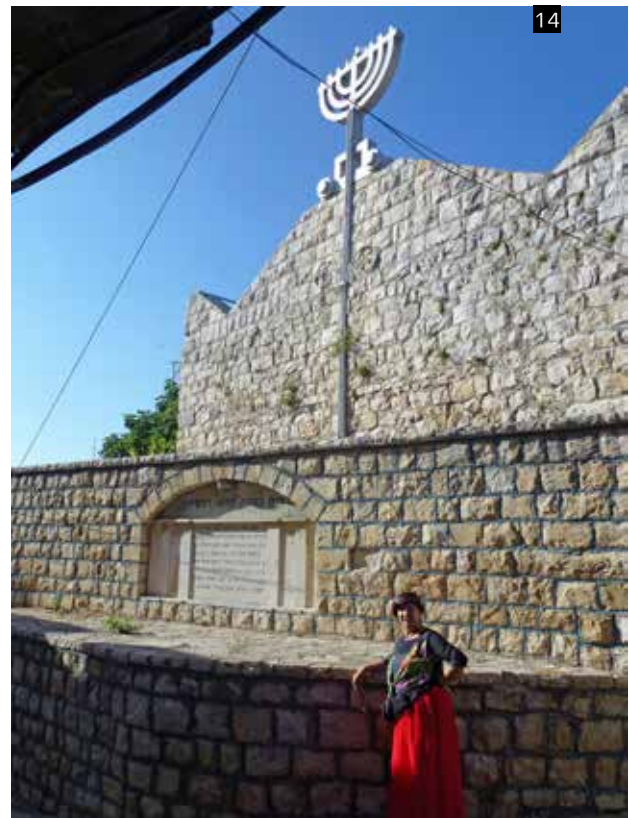
איור 14 | החזית הדרומית של בית הכנסת | צילום: י. בן אורי, 2013  
איור 15 | תכנית החלונות והדלתות בחזית הצפונית, 1955 (אב"א)  
איור 16 | תכנית לוח כתב-ציון בחזית הדרומית של בית הכנסת, 1956 (אב"א)  
איור 17 | לוח הזיכרון בחזית הדרומית | צילום: י. בן אורי, 2013  
איור 18 | תמונת בית הכנסת על-גבי שטר של 100 ש"ח

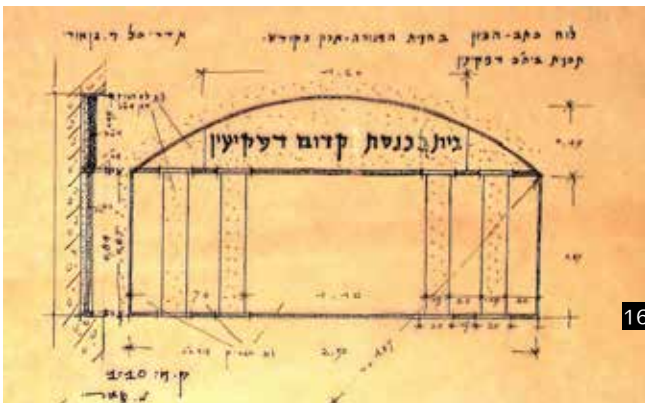
בן אורי יזם, תכנן ודחף להקמת קיר הזיכרון (איור 16, 17). הייתה לו מעורבות עמוקה בתוכן ובנוסח הכתוב על לוח זיכרון זה, בעיצוב האותיות ובצורה הסופית שלו.
