## ירושלים, בית הכנסת עדס שימור ציורי הקיר

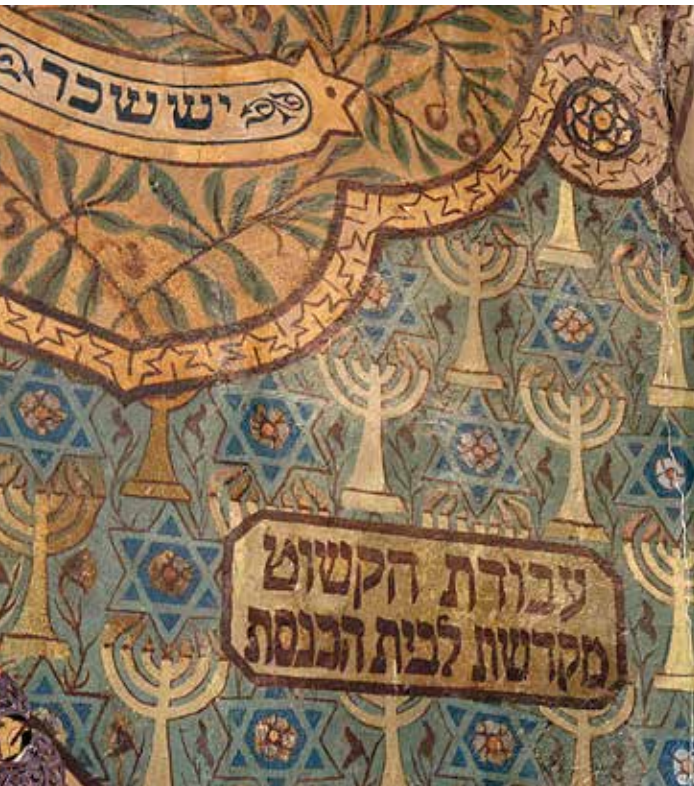
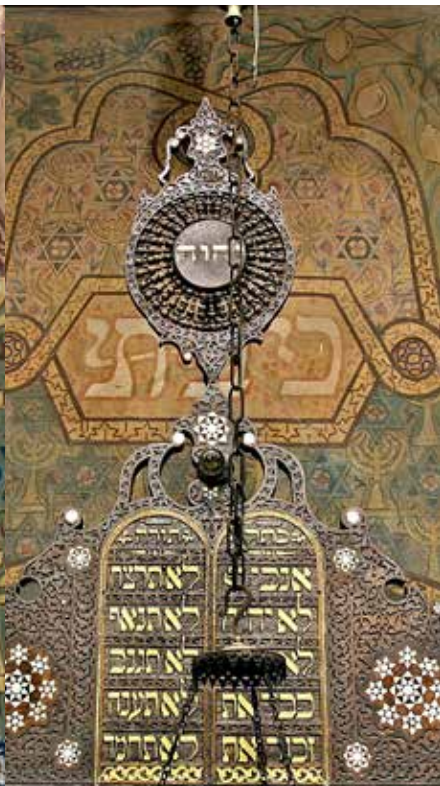
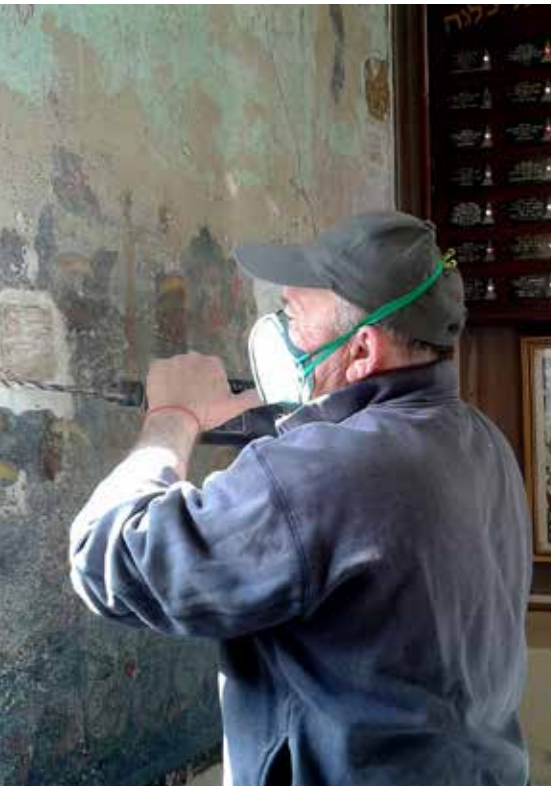
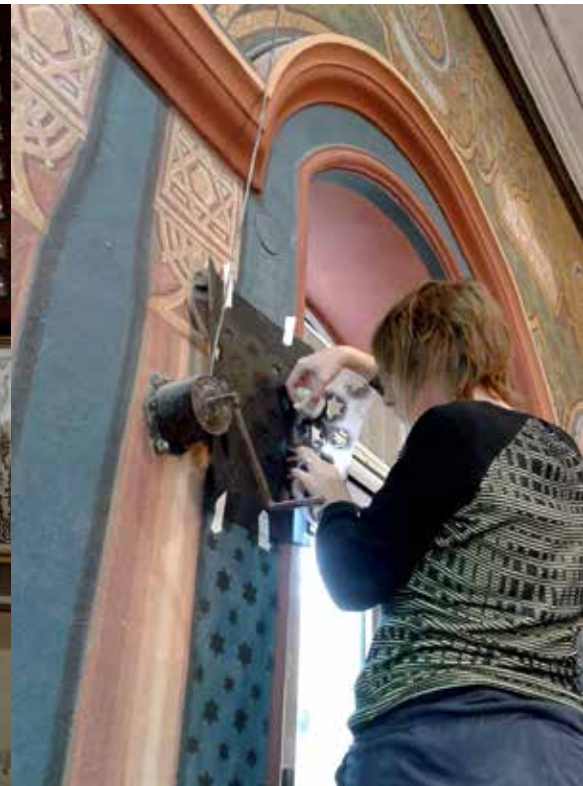
השבטים, פסוקים, עיטורים צמחיים ועוד. בקיר המזרחי, בין העיטורים נרשם תאריך סיום העבודה: "חודש חשון שנת תרע"ג".

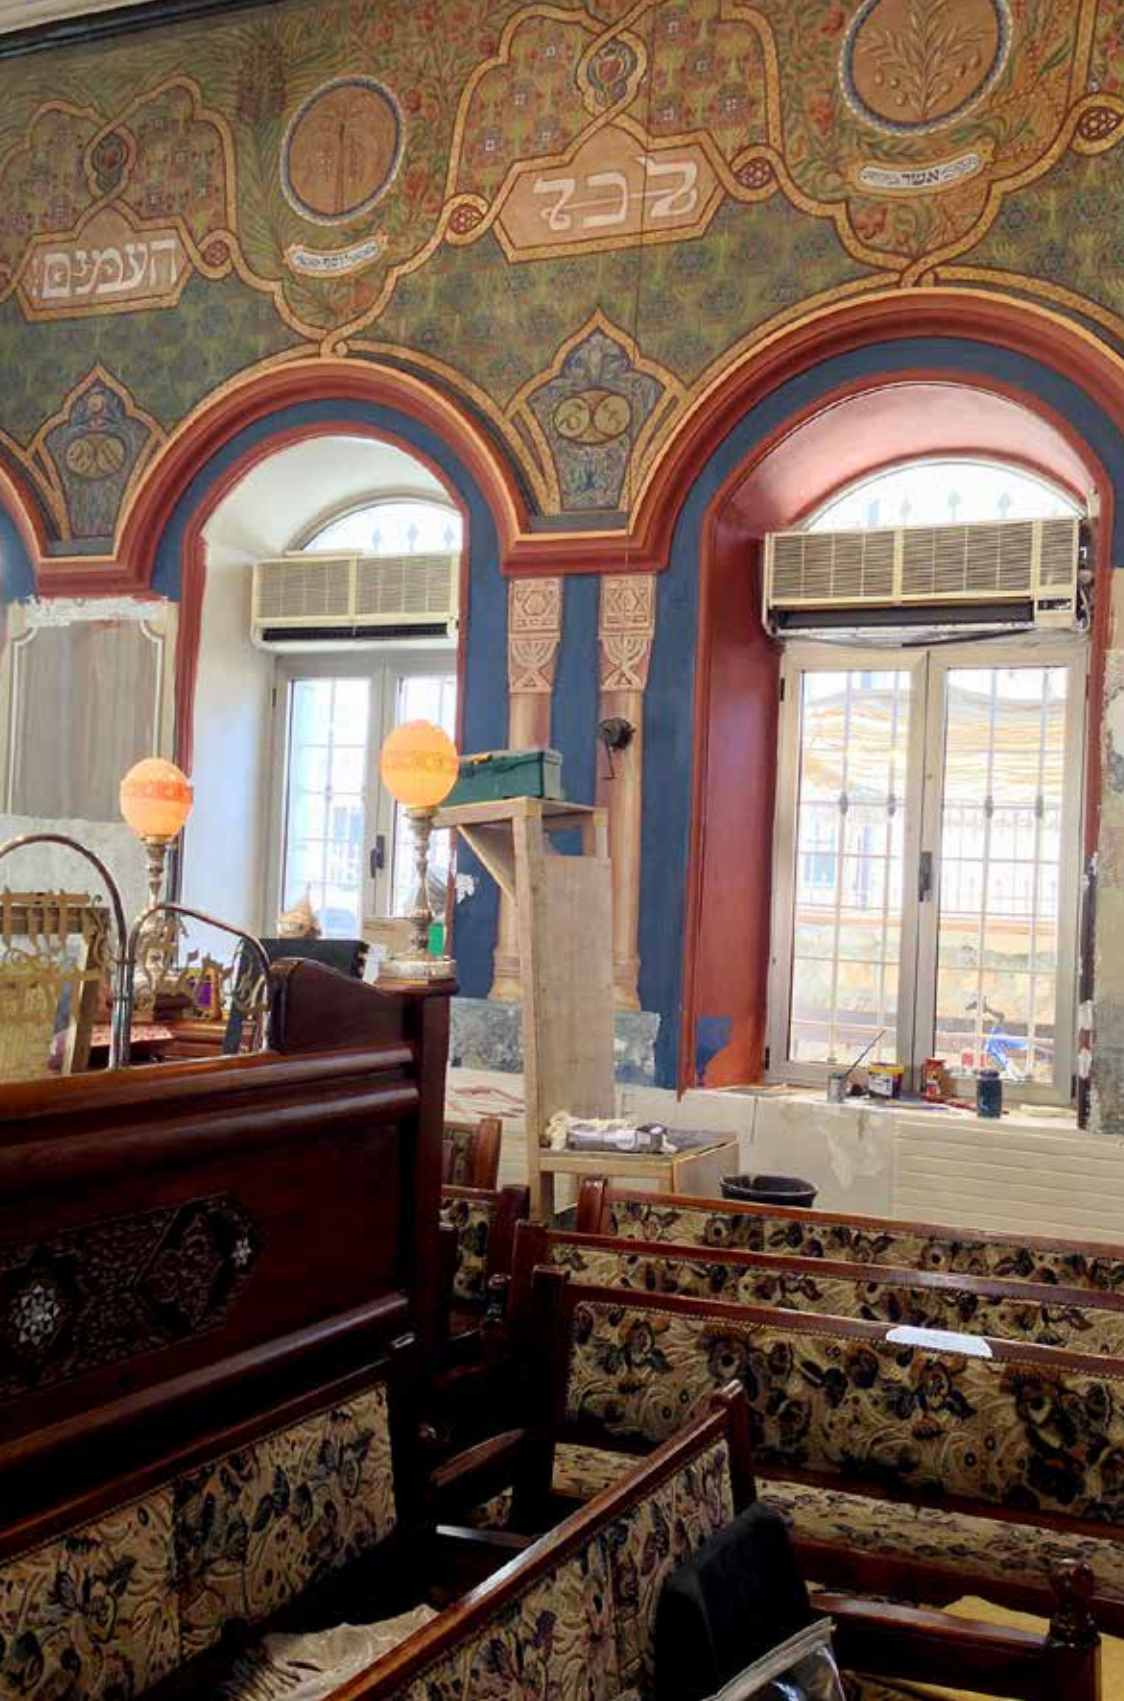
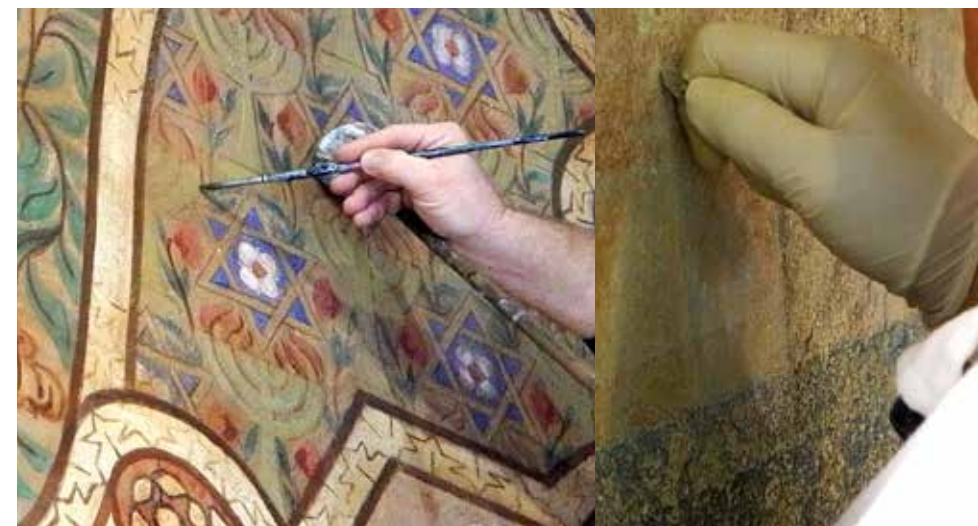
בית הכנסת במהלך העבודות לשימור ושחזור ציורי הקיר

פעולות השימור כללו תחילה הסרה של הבד שהודבק אל הקירות הדרומי והמזרחי. מצבם של ציורי הקיר המקוריים תחתיו לא היה ידוע, והיה חשש כי הם ניזוקו באופן קשה. לשמחתנו, על אף הפגיעה, נותרו הציורים במצב שאפשר את שימורם באופן משיבי רצון. ערכנו מספר פעולות ניסיוניות כדי לבחון מהו הטיפול היעיל ביותר לשימור הציורים. בשלב הבא, הנחנו תחבשות (קומפרסים) כדי לספוג את החומרים הכימיים שחדרו לשכבות הצבע, בלי לפגוע בצבעים המקוריים שהיו מבוססים ככל הנראה על ביצים או על עצמות בעלי חיים. השלב הבא כלל תיקון נזקים בטיח ובצבע וריטוש של הציור. בקיר הצפוני שהשחיר עם השנים, ניכרו תיקוני צבע, והוא טופל בו בזמן.

כדי לחשוף את עבודתו המונומנטלית של שטרק, התחלנו בגירוד עדין של שכבות צבע שכיסו את הקירות, בין החלונות ומתחתיהם. העבודה הייתה איטית ומפרכת, שכן את הציור המקורי כיסו כשלוש שכבות צבע, חלקן צבע שמן עבה וקשה במיוחד להסרה. הודות לפעולה עיקשת זו גילינו את העיטור המקורי של שטרק בין חלונות בית הכנסת.

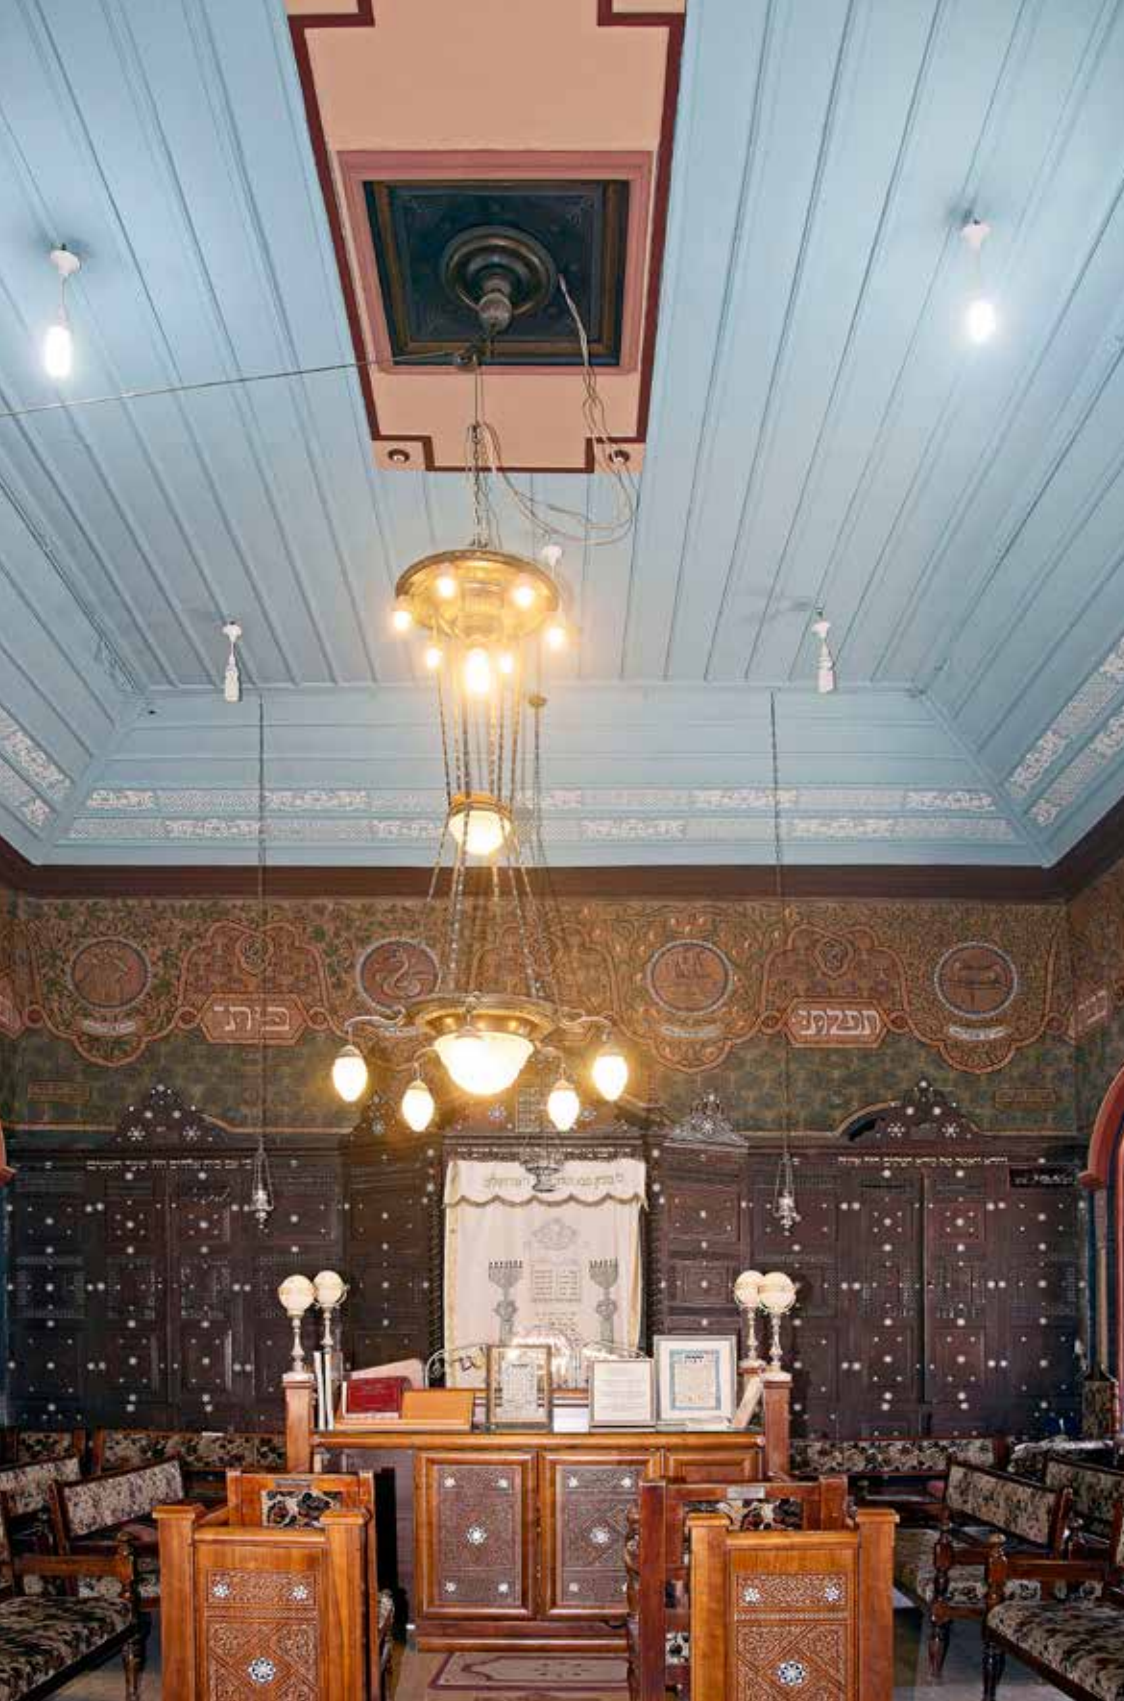
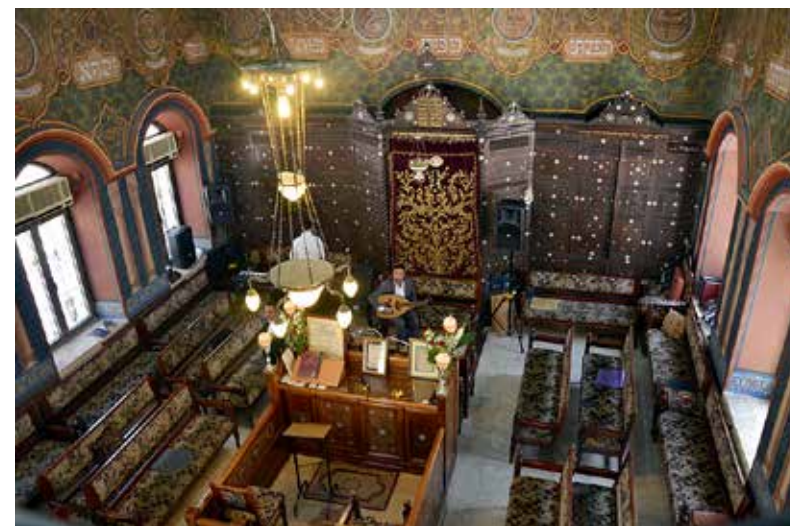
מראה כללי של בית הכנסת מעזרת הנשים לאחר עבודות השימור והשחזור
