ISRAEL  
ANTIQUITIES  
AUTHORITY

2018 | מינהל שימור | רשות העתיקות

# שימור מורשת התרבות

מס' 01

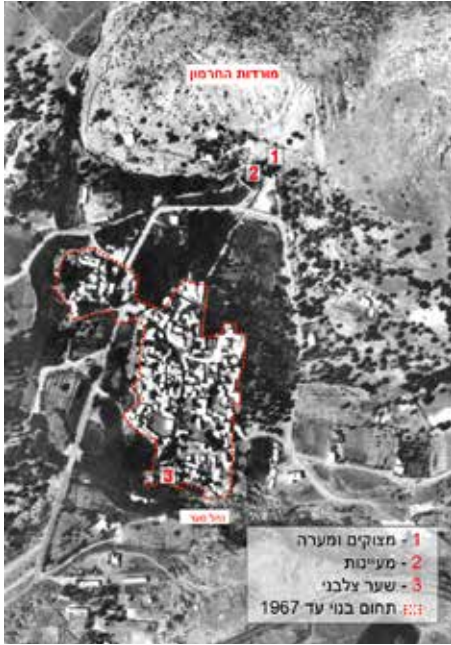
איור 2 | תצלום אוויר של הכפר העות'מאני, 1968  
ארכיון רשות העתיקות, מרחב צפון

לאחר מלחמת העולם הראשונה, שלט המנדט הצרפתי בבניאס למשך עשרים שנה, עד שסוריה קיבלה עצמאות בשנת 1946. בתקופה זו היה במקום כפר חקלאי קטן שבו חיו נוצרים לצד מוסלמים (איור 2). צה"ל כבש את הכפר ב-10 ביוני 1967, במלחמת ששת הימים. כמעט כל מבני הכפר נהרסו לאחר המלחמה, ובאתר נותרו מספר מבנים מתקופה זו, המלמדים על תרבות החיים ועל השפעות אדריכליות מערביות על המרחב הכפרי (איור 3). כעבור עשור הוכרז השטח שמורת טבע.

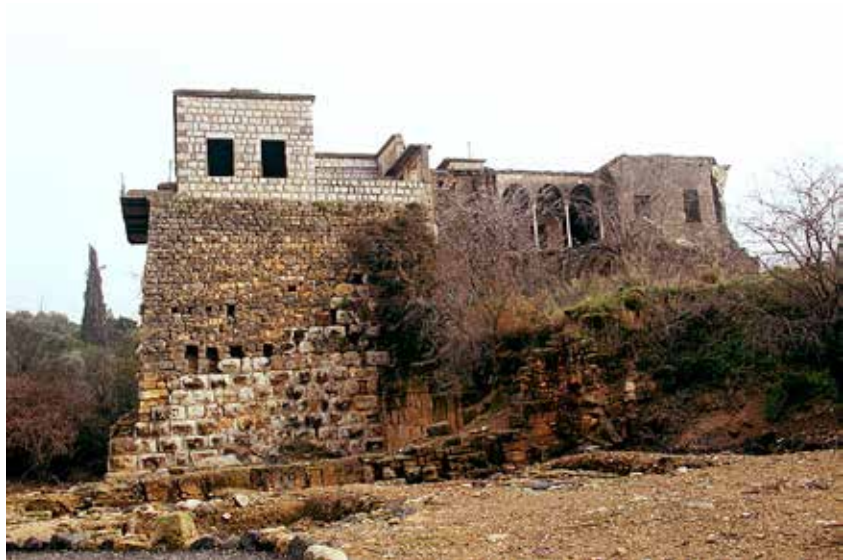
איור 3 | בית עות'מאני ושרידי מגדל צלבני  
צילום: יעל פורמן-נעמן, 2016

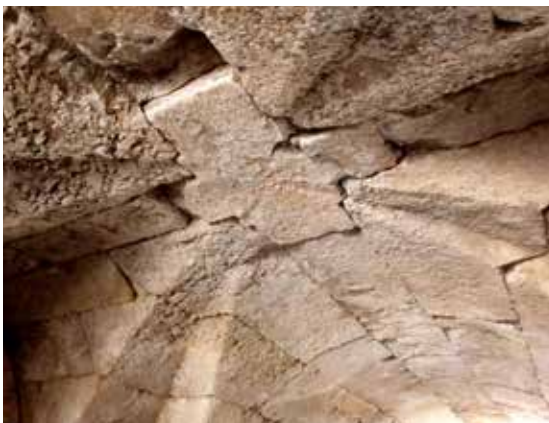
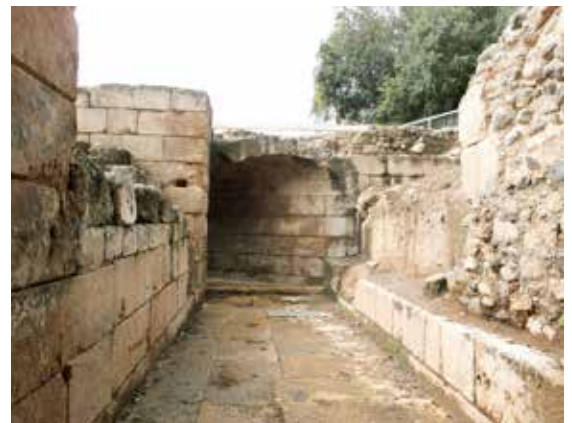
איור 5 | ארמון אגריפס, מעברים פתוחים ומקורים, מבט מערבה

איור 6 | ארמון אגריפס, פרט צילומים: יעל פורמן-נעמן, 2016

למתחם המקדשים (איור 4). ארמון אגריפס הוא שריד מונומנטלי מהעיר הרומית. הוא משקף את העושר האדריכלי של העיר, התכנון הקפדני, והמשאבים הרבים שהושקעו במקום. שרידי הארמון כוללים מגוון רב של חללים, חצרות ומעברים. אבני בנייה גדולות ממדים הן עדות ליכולות הטכנולוגיות והאדמיניסטרטיביות שאפיינו תקופה זו (איור 5, 6). בפניאס הביזנטית נבנתה בזיליקה גדולה לצד הרחוב הראשי. הביצורים הצלבניים בבניאס נמנים עם המונומנטים העתיקים שהשתמרו, המספקים הבנה על גודל העיר ואופיה ההגנתי בתקופה זו (איור 7). ערך חברתי. ההלניסטים ייחסו לאל פאן תכונות של גבורה וקרבות, הוא

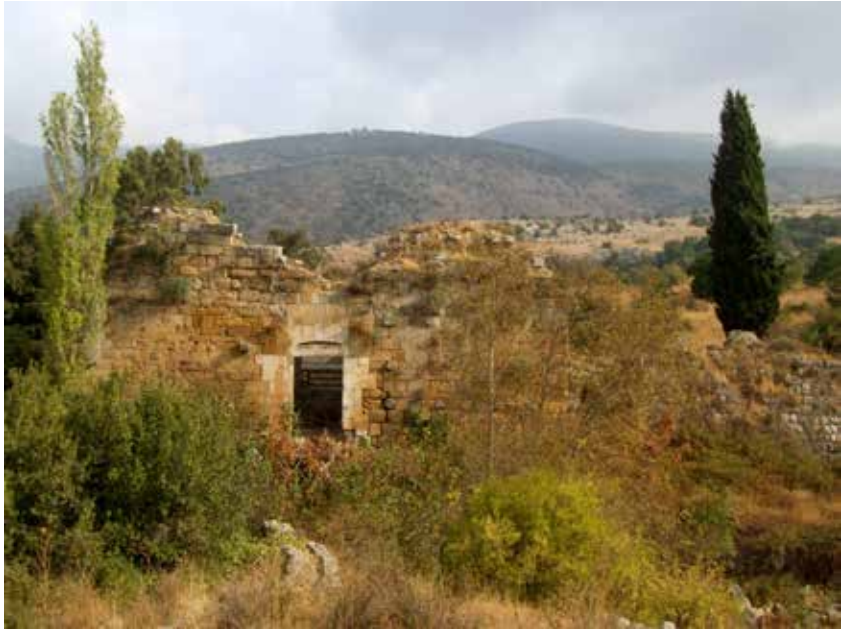
איור 7 | שרידי ביצורים, מבנה  
שער צלבני  
צילום: משה הרטל, 2007

**מסלול אחד** להולכי רגל מתוכנן בציר הקארדו, צפון-דרום, הוא הרחוב הראשי של העיר הרומית-ביזנטית. ציר זה מקשר בין מספר אתרים. בקצותיו נמצאים שני מוקדי עניין בעלי חשיבות היסטורית ונופית: בדרום – השער הצלבני שהשתמר בצורה מרשימה, ובצפון – המצוקים והמעיינות, המקדשים והארמון העתיקים. באתרים אלו מתקיימת פעילות צליינית. נוסף לציר זה, הצענו לפתח שבילים משניים, בציר מזרח-מערב, הניצב לקארדו. בהיעדר רקמה בנויה, השבילים ימחישו את מערך הרחובות של העיר העתיקה ויקשרו בין מוקדים ארכיאולוגיים חשובים. המסלול השני עוקב אחר מערכת הביצורים ששרידיה ממחישים את גודל העיר ואת איכות הבנייה שלה, ומרמזים על חשיבותה האסטרטגית.

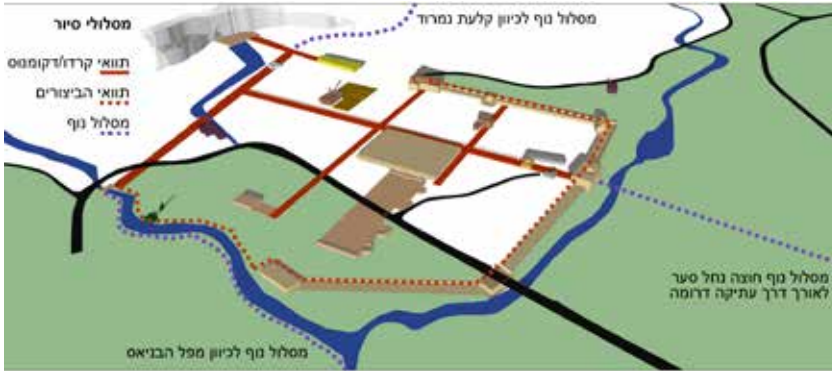
איור 8 | סכמה של מסלולי הליכה ואתרים לפיתוח תכנון: אדר' מיכל רטנר, אדר' ערן מרדוכוביץ

נספח השימור ביקשנו לאזן בין ערכי תרבות לערכי הנוף ולשלב אותם בחוויית הביקור באתר. הצענו ליצור רצף בין הביקור באתרים הארכיאולוגיים למסלולים בנוף. כלומר, שראשיתו של מסלול הטיול בטבע וסופו יעברו בשרידי העיר העתיקה, שבה יוצג ריבוי השכבות. זאת באמצעות פיתוח של שני מסלולי ביקור בתחום העיר העתיקה שימחישו את המרחב העירוני, גודלו ואופיו. אלו יתחברו למסלולים הנוף באתר (איור 8).

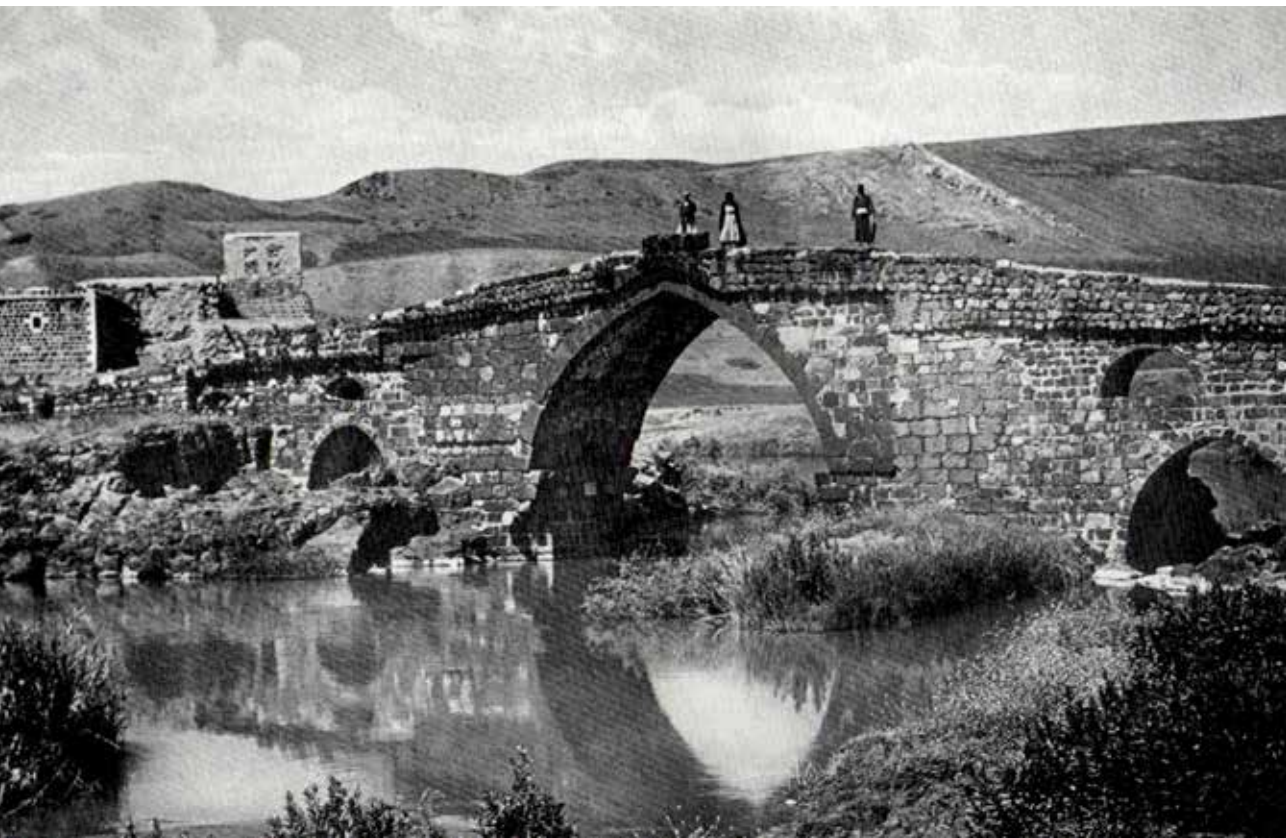
איור 1 | הגשר העתיק – ג'סר אל מג'מע – מבט מהגדה הירדנית לצפון-מערב. מאחור נראה החאן הממלוכי (Kahan 1913)

אם מבזלת. בצדו המזרחי של הגשר שש קשתות, בשני מפלסים. שתי קשתות במפלס תחתון תומכות ארבע קשתות קטנות מעליהן. בחלקו המערבי הייתה קשת אחת במפלס הקרקע ומעליה קשת קטנה. על הגשר עוברת דרך בציר מזרח-מערב (איור 1).

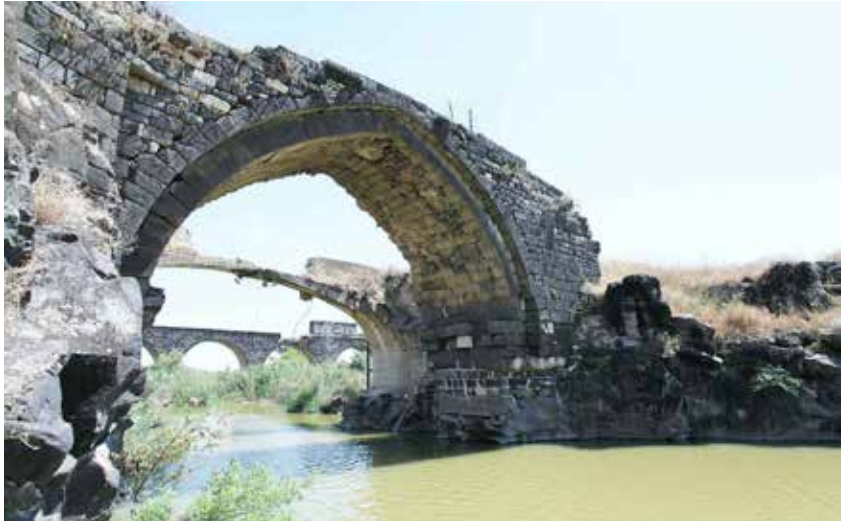
איור 2 | מבט לדרום אל  
שלושת הגשרים, 2011  
(Gasparri & Correnti)

הגשר מתוארך למן התקופה הרומית-ביזנטית. בתקופה הממלוכית, בשלטון ביברס, שוקם הגשר. מדרום לו נבנו שני גשרים נוספים, האחד עות'מאני והשני בריטי. **הגשר העות'מאני** – חמש קשתות, זהות במידותיהן, מאבני בזלת מקומית – נבנה במרחק כ-50 מטר מדרום לגשר העתיק. בנייתו הושלמה בשנת 1905, ועליו הונחה מסילת הברזל של הרכבת החיג'אזית מחיפה לדרעא. **הגשר הבריטי** נבנה במרחק מטרים ספורים מדרום לגשר העתיק ומצפון לגשר העות'מאני. הוא הוקם בשנת 1925 משתי קשתות יצוקות בטון (איור 2).

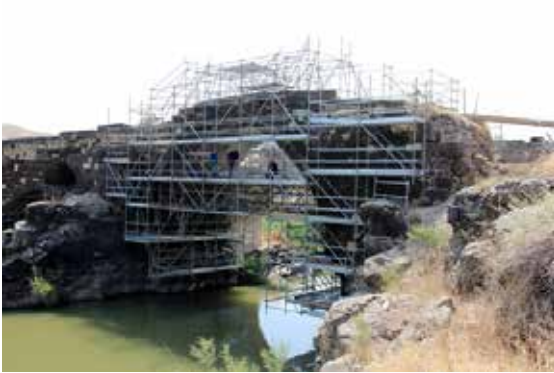
איור 4 | פיגום תלוי ממתכת  
צילום: יעל פורמן נעמן, 2013

מאיטליה ובוצעו ניסיונות בחומרים ליישום (איור 4). בחודשים יולי-דצמבר 2013 בוצעו פעולות לשימור ולייצוב הקשת המרכזית של הגשר, מהיסודות עד בסיס הקשת. אלו כללו: מילוי מישקים בחומר מליטה ובשברי אבן בזלת; מיפוי חללים בליבה באמצעות קידוחי בדיקה באורך של 80 ס"מ ובקוטר 20 מ"מ (איור 5); מילוי החללים בליבת הקירות (גראוטינג) וכיחול במישקים. בשל החשש מעליית מי הירדן בחורף פורק חלקו הנמוך של הפיגום בתום השלב הראשון.

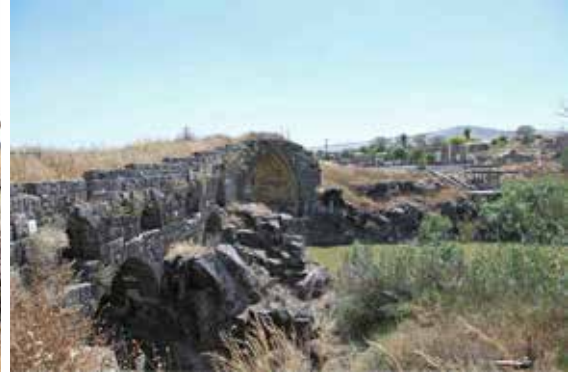
איור 3 | מבט לדרום-מערב אל ג'סר אל מג'מע, 2011  
(Gasparri & Correnti)

צדו המערבי של הגשר בצד הישראלי כוסו באדמה ובאבנים. זיהוי בעיות, מצב השתמרות ותכנון ההתערבות. בסקר פיזי-הנדסי של הגשר שנערך בשנת 2011 זוהו בעיות השתמרות ובהן: השתרשות צמחייה, יסוד מעורער, התפוררות וחוסר בחומר המליטה המקורי, חללים בליבת הקשת והאומנות וסדקים (איור 3). את הסקר והתיעוד וגם את התכנון של פעולות השימור והשחזור ביצעו מהנדס ואדריכל מאיטליה. **שלב ראשון, 2013.** לצורך ביצוע העבודה הוקם פיגום תלוי ממתכת שיובא

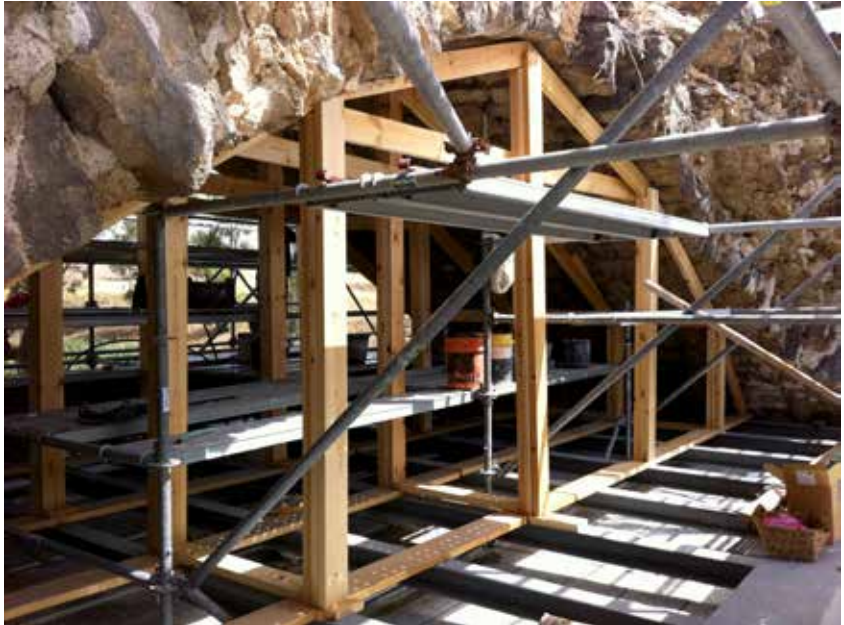
איור 6 | מערכת תמיכות  
מעץ ומתכת  
צילום: אילן פחימה, 2014

**שלב שני, 2014.** בחודשים פברואר-יוני 2014 בוצעו פעולות לייצוב הקשת ולשחזור החזית הדרומית. חזיתות הגשר יוצבו מבסיס הקשת עד ראשה. במהלך ביצוע עבודות השימור בקשת נשמטה אבן ונפער בה חלל. בעקבות זאת נבנתה מערכת תמיכות מברזל ומעץ, שתגן מפני התמוטטות הקשת ותאפשר את המשך העבודה (איור 6). ההתערבות במבנה הגשר בשלב זה כללה: מילוי של המישקים בקירות ושל הסדקים בקשת בחומר מליטה ובשברי אבן בזלת; המשך מיפוי החללים בליבה באמצעות קידוחי עומק; התקנת צינוריות וביצוע הזרקה של חומרי מליטה לחללים בליבה (גראוטינג) (איור 7, 8), הסרת הצינוריות וסגירת החורים של הקידוחים בחומר מליטה; סגירת הפתח שנפער במרכז הקשת באבני בנייה וחומר מליטה ופירוק התמיכות.

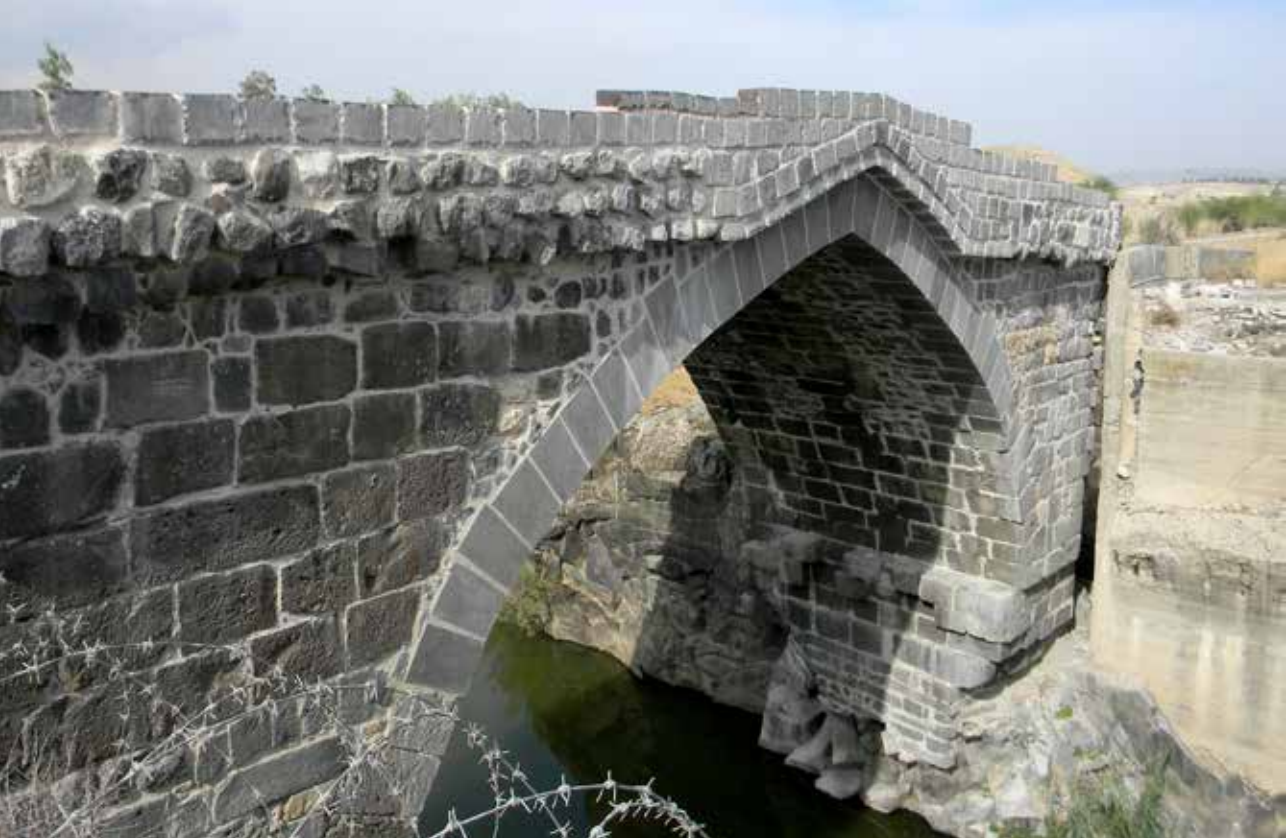
איור 9 | מבט כללי לצפון לאחר  
עבודות הייצוב והשחזור  
צילום: אילן פחימה, 2104

שלב שלישי, 2014. בחודשים יולי-ספטמבר 2014, החלו העבודות לשחזור החזית הדרומית והושלמו חומרי מליטה בין נדבכי האבן. את הפעולות האלו ביצע צוות איטלקי בסיוע צוות מירדן. בכך הושלמו עבודות השימור, השחזור והייצוב של הקשת הגדולה מעל נהר הירדן.

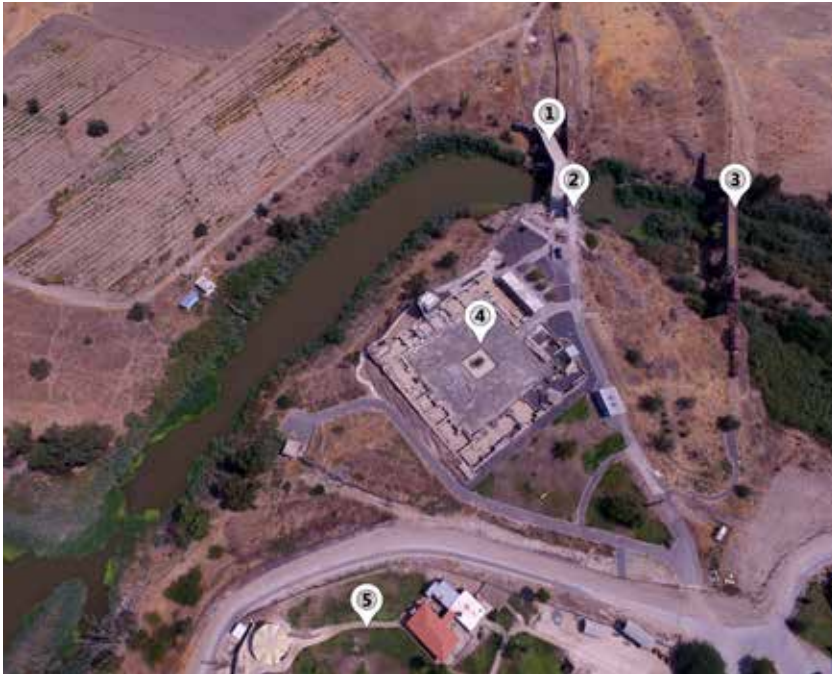
איור 1 | צילום אוויר אתר גשר  
הישנה ושלושת הגשרים, במבט  
לדרום־מזרח  
באדיבות: Friends of Earth Middle  
East

בשנת 1905 הקימו הטורקים גשר אבן נוסף בן חמש קשתות, מדרום לגשר העתיק, שעליו הונחה מסילת הרכבת שחצתה את הירדן, הוא הגשר העות'מאני. במקום נבנתה תחנת רכבת, בית מכס, תחנת משטרה ותחנת הסגר לבעלי חיים. בשנת 1925 הקימו הבריטים בין שני הגשרים, סמוך לגשר העתיק, גשר שלישי מבטון מזוין. זהו הגשר המנדטורי שעליו נסלל כביש אספלט (איור 1).

1. הגשר העתיק
2. גשר המנדטורי
3. הגשר העות'מאני
4. החאן הממלוכי
5. אתר גשר ההיסטורית

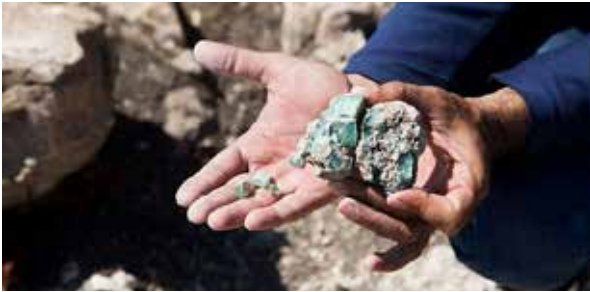
איור 3 | שברי זכוכית גולמית שנמצאו באתר  
צילום: שמואל מגל, 2016

השנייה של המאה ה-4 לסה"נ (איור 2). מבנה כבשן זכוכית מחולק לשלושה חלקים:  
א - תא בערה (firing chamber)  
ב - חלל התכה (melting chamber)  
ג - חלל ארובה (chimney chamber)  
כבשנים שנחשפו יש חלל התכה מרכזי, בגודל של 3.8 מ' X 1.8 מ', שלתוכו נוצקו או הוכנסו חומרי הגלם (צורן ונתרן). אלו הותכו בטמפרטורה של כ-1200 מעלות צלזיוס, במשך כשבוע עד שבועיים, עד להיווצרות גושי זכוכית גולמית (איור 3).

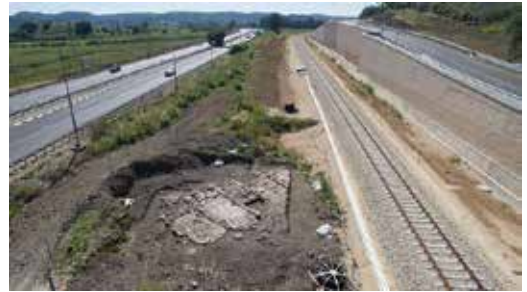
איור 1 | מבט מהאוויר מכיוון צפון-לדרום אל שרידי הכבשנים  
צילום: אסף פרץ, 2016

איור 2 | תיעוד השרידים שנחשפו בתכנית  
שרטוט: מנדל קאהן, 2016

עבודות פיתוח לסלילת קו הרכבת בין צומת העמקים לצומת יגור הביאו בשנת 2016 לגילוי שרידיו של מרכז עולמי לתעשיית חומרי גלם למלאכת הזכוכית, הקדום ביותר שהתגלה בארץ ישראל (איור 1). בחפירת הצלה שנערכה במקום, נחשפו שרידים של ארבעה כבשני זכוכית. אלו הם שרידיו של בית תעשייה שפעל למרגלות רכס הכרמל מצפון לו, במחצית

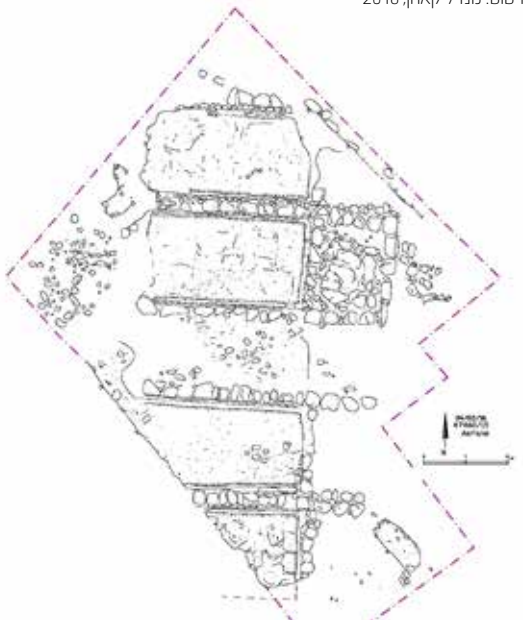
איור 4 | טכנולוגיית הבניה,  
מבט מכיוון מערב  
צילום: אילן מזרחי, 2016

**טכנולוגיית הבנייה.** כבשני הזכוכית נבנו בטכנולוגיה פשוטה שבה השתמשו בחומרי בנייה מקומיים. נדבך הבסיס של קירות התאים בנוי מאבני גויל בגודל משתנה. קירות התאים נבנו מלבני בוץ שרופות, שפורקו לאחר סיום תהליך היצירה של הזכוכית. רצפת חלל ההתכה עשויה טיט על בסיס סיד. חומר זה התקשה עקב הטמפרטורה הגבוהה הנדרשת בתהליך התכת הזכוכית. הרצפה מיושמת על גבי אדמה דחוסה. לא נמצאה שכבת תשתית נוספת. בין רצפת חלל ההתכה לבין קירות התא נמצאו לבנים שרופות (לבני שמוט) בגדלים משתנים. תפקידן היה לאטום מרווחים בין הקירות לרצפה, ובכך למנוע זליגה של הזכוכית הנוזלית (איור 4).

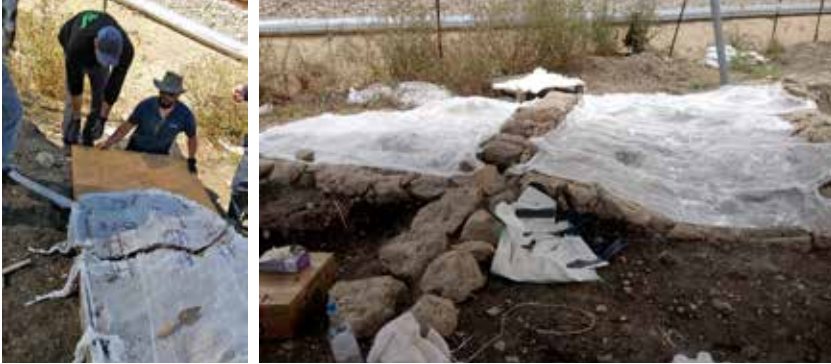
איור 5 | מימין, צמד כבשנים דרומיים לאחר הדבקת בד הגזה, מבט מכיוון מזרח צילום: אילן מזרחי, 2016

איור 6 | ניתוק מקטע, סימון והעברה על גבי משטח עץ צילום: שמרית רוטמן, 2016

2. **העברת המקטעים וייצובם.** המקטעים המנותקים הועמסו על משטחי עץ לבוד כשפניהם כלפי מעלה (איור 6). מסגרת שהותקנה סביבם נועדה למנוע את תזוזתם בעת השינוע. לאחר העברת הכבשנים במקטעים למקום החדש, הסרנו שאריות אדמה רופפות מהתשתית המקורית ויצקנו בתחתית תערובת של טיט העשוי סיד הידרואולי ואדמה מהאתר המקורי (איור 7).

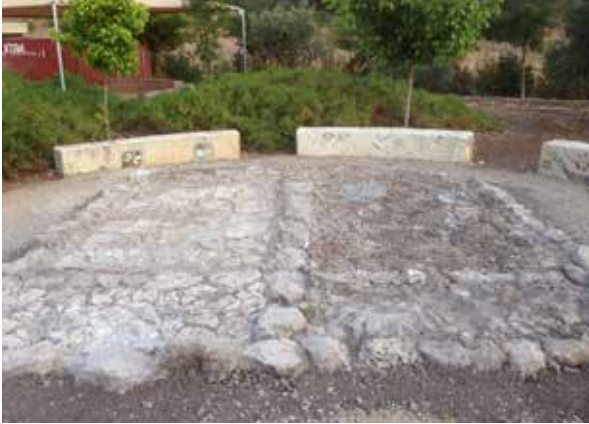
איור 8 | מראה הכבשנים בבית חינוך זבולון, יגור

פרויקט התקת הכבשנים בוצע כדי להציל את הממצא הארכיאולוגי ולשמרו. טרם ביצוע העבודות הוערכה המשמעות התרבותית של הממצא, והוחלט לבצע את ההתקה. שיטת העבודה נקבעה בהתייעצות עם מומחים בתחום השימור בארץ. מצב הבליה המתקדם של הכבשנים יצר קושי בניתוקם מאתרם ובעבודת השימור. למרות זאת ההתקה בוצעה בהצלחה. צמד הכבשנים הדרומיים הועברו למוזיאון המזגגה בנחשולים, וצמד הכבשנים הצפוניים הועברו לבית חינוך זבולון, בכניסה לקיבוץ יגור (איור 8).

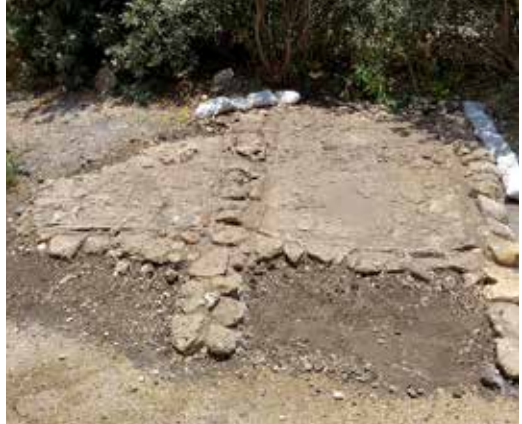
איור 7 | תשתית טיט ואדמה במוזיאון המזגגה, נחשולים  
צילומים: אילן מזרחי, 2016

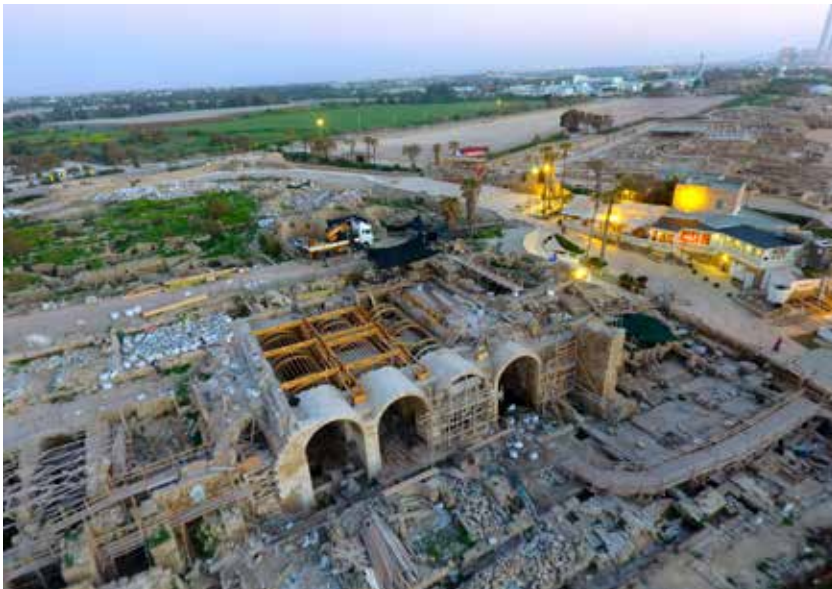
איור 2 | שיקום קמרונות הנמל,  
מבט מהאוויר לדרום מזרח  
צילום רחפן: אלדד גרינפלד, 2018

קמרונות הנמל. פרויקט זה הוא אחד הפרויקטים הגדולים בארץ של שימור אתר ארכיאולוגי ופיתוחו. קמרונות הנמל, המתוארכים לתקופה הביזנטית, נבנו במסד של במת המקדש המונומנטלית שניצבה בחזית הנמל ההרודיאני של קיסריה, ועליה נצבו מבני הדת המרכזיים של העיר. הפרויקט כלל חפירה ארכיאולוגית ופעולות לייצוב של ארבעה קמרונות ושחזורם. מטרתו לאפשר את השימוש בחללי הקמרונות ולהקים בהם מרכז מבקרים. זהו שלב ראשון בתכנית כוללת לשחזור במת המקדש, לשימור קמרונות נמל נוספים ולשחזור גרם המדרגות המונומנטלי שהוביל מהנמל אל המקדש שבראש הבמה (איור 2).

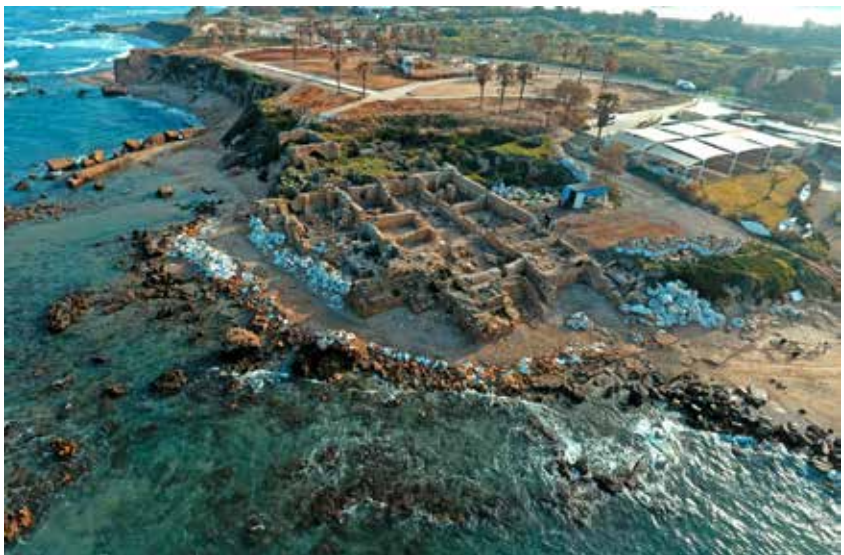
איור 3 | מבט מהאוויר לצפון אל  
מחסני הנמל  
צילום רחפן: אלדד גרינפלד, 2018

**מחסני הנמל (שטח LL) והמצוק הימי.** מכלול זה חושף חלק מרקמת הנמל ההרודיאני התיכון הנושקת לנמל הצלבני. המבנים הם מהתקופה הרומית והתקופה הצלבנית, ובהם שרידים של מזח הרודיאני שבעורפו נמצא מבנה מחסנים מהתקופה הביזנטית. חלק מקירות המחסנים מוקדמים יותר, ומציגים מבנים ששימשו את הנמל ההרודיאני שקדם לו. מבנה המחסנים הראשי בנוי שתי קומות של חדרי אחסון וביניהן מסדרון. הכניסה למסדרון היא מכיוון צפון,

מהרחוב שירד עד המזח. הרחוב והחנויות שלאורכו טרם נחפרו במלואם. ממערב למבנה נחשף מבנה נוסף המחולק לחדרים שפתחיהם פונים לכיוון הים, וייתכן ששימש למלאכות הקשורות בנמל (איור 3).

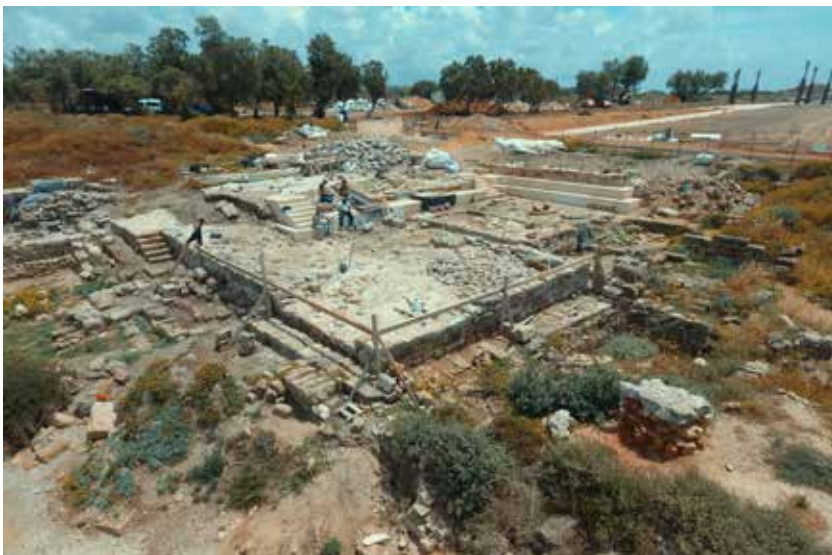
איור 4 | מבט מהאוויר לדרום מזרח אל אזור בית הכנסת צילום רחפן: אלדד גרינפלד, 2018

**בית הכנסת העתיק.** בית הכנסת העתיק בצפונה של העיר העתיקה התגלה בשנות ה־40 של המאה העשרים. מרבית הממצאים שבו הוצאו ממקומם ואלה שנשארו, ובכלל זה קטעי פסיפס, נפגעו מפגעי מזג האוויר, מהים ומעבודות עפר שנערכו סמוך להם במהלך השנים. האתר ממוקם לצד טיילת הנבנית בימים אלה וקושרת את נמל קיסריה עם חוף האקוודוקט. מטרת התכנון לשמר את שרידי בית הכנסת, לשחזר את הפסיפס, להציג את האתר כמוקד עניין תרבותי ותיירותי המצטיין בנוף מרשים על קו המים ולהנגיש אותו למבקרים הצועדים לאורך טיילת החוף. בסביבת האתר עתיד לקום גן שיוצגו בו תכנים הקשורים למורשת היהודית של קיסריה העתיקה (איור 4).

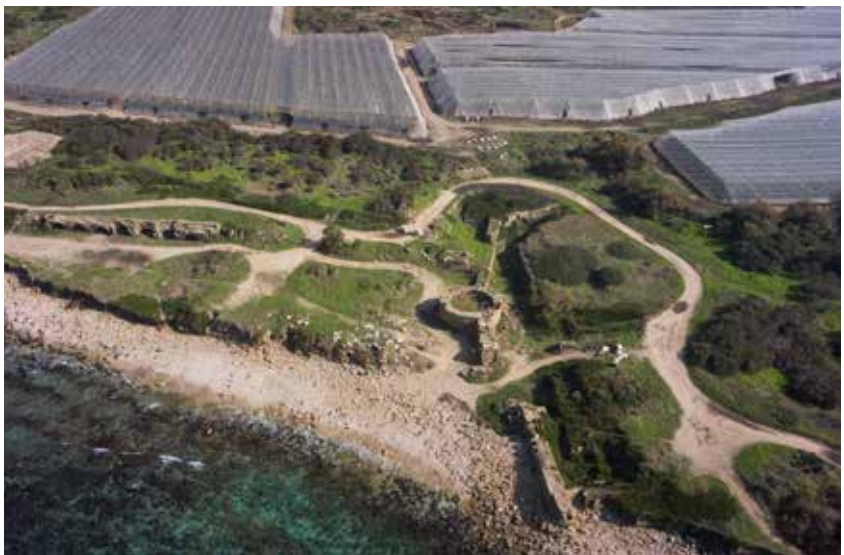
איור 6 | מבט מהאוויר אל  
שרידי קו הביצור הצפוני ושער  
מהתקופה הרומית  
צילום רחפן: דיוד צל, 2013

לתנופת השימור והפיתוח של אתר עתיקות קיסריה אין מקבילה כיום בישראל. באתר מושקעים מאמצי פיתוח ומשאבים רבים בשימור. היוזמות המתוכננות לשנים הקרובות כוללות, בין היתר, את השימור של שרידי ביצור העיר הרומית ושל השער ההרודיאני הצפוני (איור 6), את השיקום של שרידי ארמון הורדוס הוא ארמון השונית ופיתוח שלו למתחם טקסים וקונצרטים ואת שיקום המושבים בהיפודרום המערבי, המשמש לאירועי ספורט ותיירות.

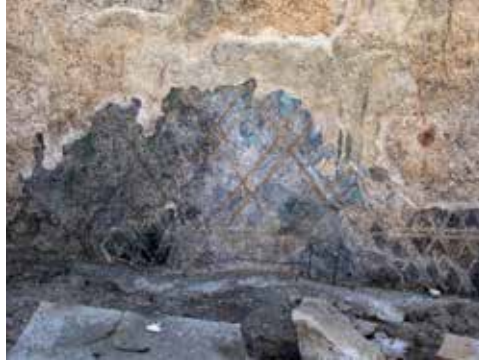
איור 4 | שתי השכבות של הפרסקו. המוקדמת, מאופיינת בדוגמה גאומטרית בשחור-לבן. עליה ניתן להבחין בקטע גדר מהפרסקו המאוחר

בשכבה העליונה של הפרסקו מתוארת צמחייה מאחורי סורג (איור 3) ובשכבה הקדומה לה שנחשפה תחתיה, עיטורים גאומטריים בשחור ולבן (איור 4). שרידי

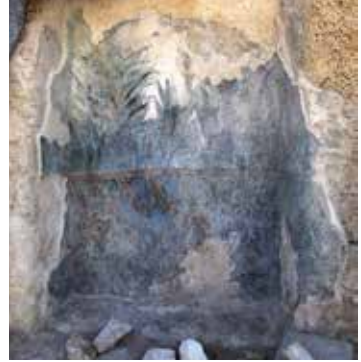
איור 3 | פרסקו אופייני של צמחייה מאחורי גדר, גומחה דרומית לאחר שימור

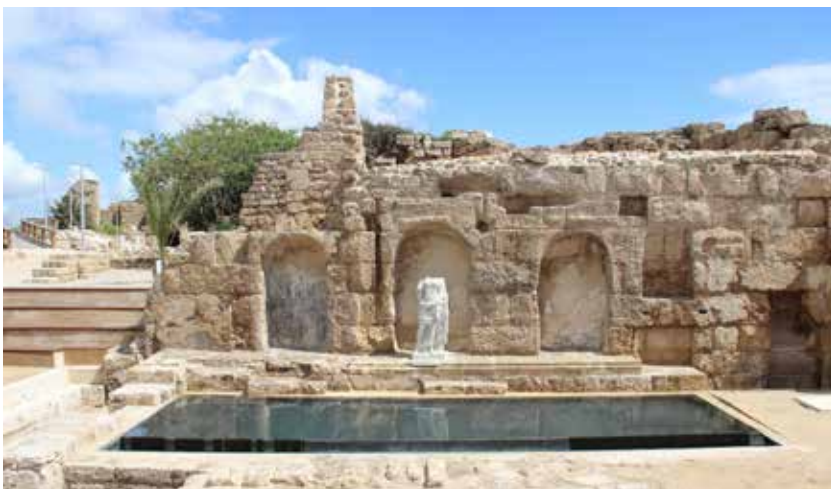
איור 8 | חזית הנימפאון בגמר  
העבודות, מבט למזרח  
צילום: יעל פורמן נעמן, 2014

שהתגלתה. בתוואי המשוער של הבריכה המקורית הותקנה בריכה חדשה. חזית הנימפאון המשתקפת בבריכה המודרנית משיבה משהו מהחזית המקורית לחוויית המבקרים באתר. מפלס החיים הנוכחי במקום גבוה מזה שהיה בעת העתיקה. בעזרת מערכת ישיבה מדורגת, המקיפה את הנימפאון משלושת צדיו גישרנו בין המפלסים ויצרנו מקום למנוחה, למפגש ולהתבוננות במונומנט, הן ליחידים הן לקבוצות (איור 6, 7). פתרון זה יצר המשכיות מרחבית וחסך התקנה של מעקות וגדרות בשל הפרשי הגבהים. תכנית השימור והפיתוח שילבה את הממצא, באופן שנקודת המבט מכיוון צפון-מערב מדגישה את המבנה של הנימפאון בתקופה הרומית ואת הרחוב שביטל אותו בתקופה הביזנטית. פרויקט שימור הנימפאון בקיסריה ופיתוחו החזיר את המונומנט לנוף העירוני, ויצר מוקד לפעילות הדרכה ופנאי במרכזו של הגן הלאומי (איור 9, 10).

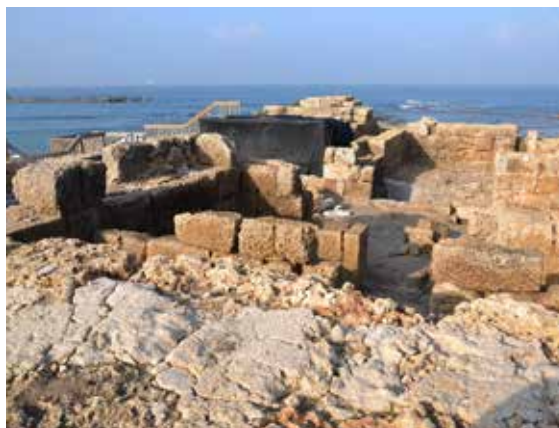
איור 6 | חומר מליטה מגבס ניכר על פני ראש הקיר ששרד

- חקירת האגרטים בחומרי המליטה במתחם המחסנים המדובר סייעה לתארך את תקופות הבנייה האלה: הרודיאנית, רומית, ביזנטית, אומאית, עבאסית וצלבנית.
- בחלק מהדגימות נמצא כי החומר המקשר אינו סיד אלא גבס (איור 6). עובדה זו תמוהה בשל מיקום האתר בקרבת הים. הגבס פחות עמיד בתנאי סביבה אלו מתערובות על בסיס סיד. שאלה מעניינת היא, האם הגבס הוא חומר מקומי או שהוא יובא ממרחק, ממצרים לדוגמה. כך או כך, לתשובה מדויקת נדרשת בדיקת פטרוגרפית.
- בכמה דגימות נבדקו תוספת של האגרט *pozzulano* (אפר או עפר וולקני). גם במקרה זה שאלה מחקרית מעניינת היא מה מקורו? האם חומר הוולקני מקומי או ייבוא ממקומות אחרים באימפריה הרומית. מומלצת בדיקה פטרוגרפית שתוכל לסייע במתן מענה.

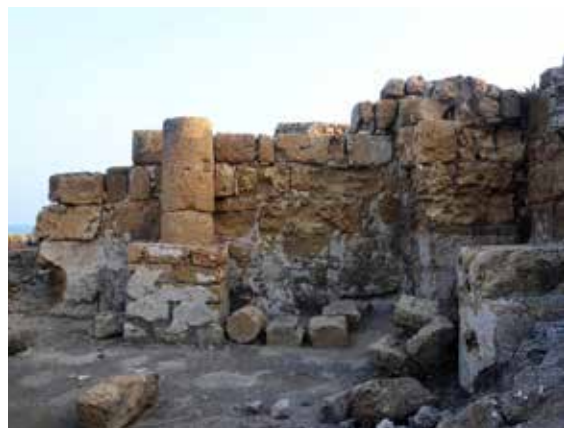
איור 5 | שרידי חומר מליטה בקיר הצפוני של המתחם  
צילומים: זאב אדלר, 2017

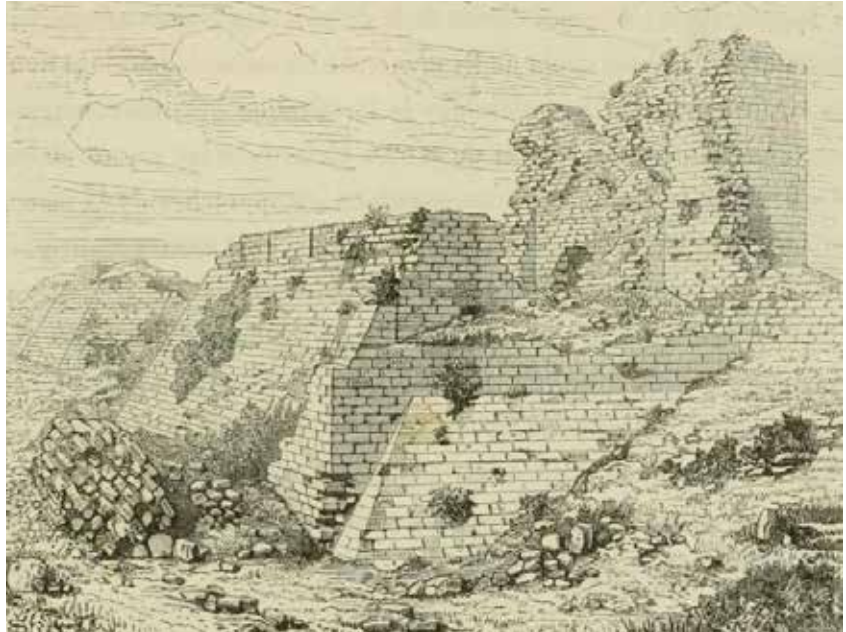
איור 4 | בית השער ושרידי  
הבסיס הדרומי של הגשר,  
תחריט משנת 1871  
(Rey 1871:225)

לפי הנתונים ולאור עבודת התיעוד שנערכה, תוכנן הגשר המודרני באופן שחלקו הדרומי, הקרוב לבית השער, יישען על קשת רחבה (איור 3). גילוי מקרי של תחריט קדום במרשתת ביום שבו נדרשנו להציג את ממצאי התיעוד, הפך את התכנון על פיו. על אף שאיכות התחריט נראתה נמוכה, ברור היה כי מדובר בתיעוד נדיר ומדויק למדי של בית השער הצפוני קודם להתיישבות הבוסנים בקיסריה. מופיעים בו: שרידי בית השער, החפיר שלרגליו סתום בעפר, אבני ההריסות ובסיסו הדרומי של הגשר (איור 4). בכל התצלומים והציורים ההיסטוריים שבחנו עד אז היה בסיס זה מכוסה עפר וצמחייה, ובימינו שרדו רק חמישה נדבכים ממנו. בתחריט שנתגלה נראה ששרידיו של הבסיס הדרומי מתנשאים לגובה של כעשרים נדבכים. תיעוד זה לא הותיר ספק, כי הגשר הקדום לא נבנה על קשת רחבה כפי שסברו כולם, וכי השחזור שעמדנו לבצע סותר את האמת ההיסטורית. כך, על אף שהתכנון ההנדסי והאדריכלי התקדמו, נדרשנו לשוב לשולחן השרטוט ולתכנן את הגשר מחדש, בהתאם לממצאי התיעוד. אך תחילה היה עלינו לוודא את מקורותיו של התחריט. לאחר חיפוש נוסף נמצא התחריט המקורי באיכות גבוהה. מדובר בתחריט המופיע בספר צרפתי משנת 1871 העוסק בארכיטקטורה צבאית של הצלבנים בין קפריסין לסוריה דאז

(Rey 1871). הצגנו את התחריט בפני החוקר הצרפתי והארכיאולוגים של רשות העתיקות. יחד הגענו למסקנה כי הגשר הצלבני הצפוני נבנה, באופן שונה מזה המזרחי – על בסיסים אנכיים (איור 5). הדמיות שהוכנו בידי אדריכלים וצייר־אמן מאפשרות להתרשם מהצעת השחזור של הגשר (איור 6). עם השלמת עבודות השימור, השחזור והבנייה במקום אפשר יהיה לצעוד לאורך טיילת חדשה ולחצות את החפיר על־גבי גשר משוחזר בחלקו, אל שטחה של העיר הצלבנית, שבע מאות וחמישים שנים לאחר שהוחרב בידי הממלוכים. לנו נותר לברך על הגילוי המקרי של התחריט שנמצא בתזמון מדויק.

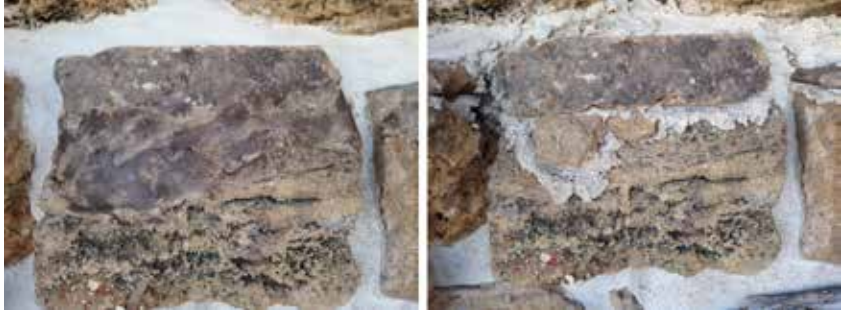
איור 3 | השלמת אבן בבליה  
בינונית, במהלך הטיפול מימין  
ובסיומו משמאל

**אבנים בדרגת בליה בינונית.** שטח הפנים של אבנים אלו הוא לפחות 50% מהאבן המקורית, והחלק החסר גדול מ־12 ס"מ. בטיפול באבנים אלה נדרשה מיומנות בסיתות ובהכנת אבנים מותאמות. החלק החדש הותאם למישור האבן הבלויה ומשלים את צורתה, כך שבמבט מרחוק מתקבל מראה של אבן שלמה ובמבט מקרוב ההתערבות ניתנת לזיהוי (איור 3).

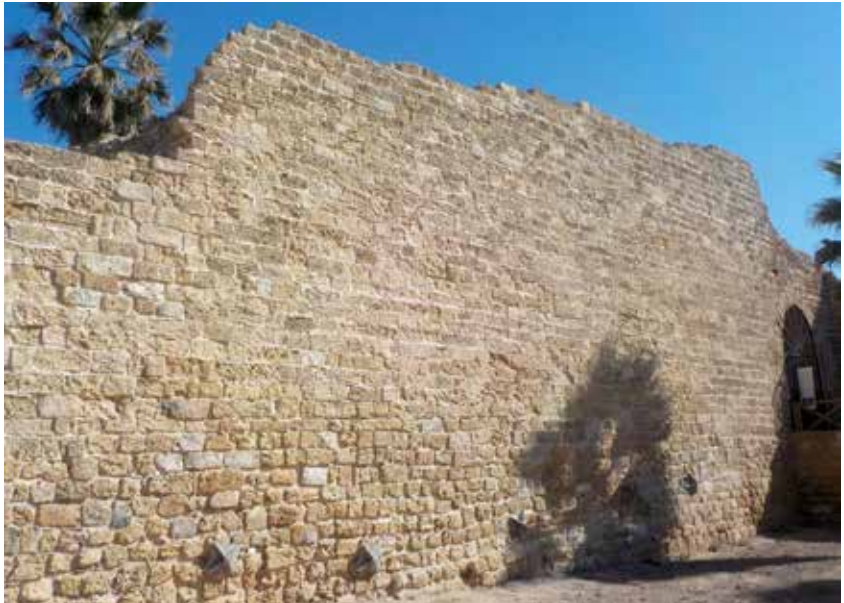
איור 4 | קיר החומה הדרומית  
אחרי עבודת השימור  
צילום: נביל מוקלדה, 2016

לסיכום, בשימור החומה הדרומית-המערבית הודגש יישום מושכל של עקרונות השימור. התוצאה מציגה את קיר החומה בשלמות ויזואלית, ועם זאת, במבט מקרוב ההתערבות מובחנת וניכרת לעין. יציבות קיר החומה הושבה הודות להתערבות מקצועית ולביצוע באיכות גבוהה.

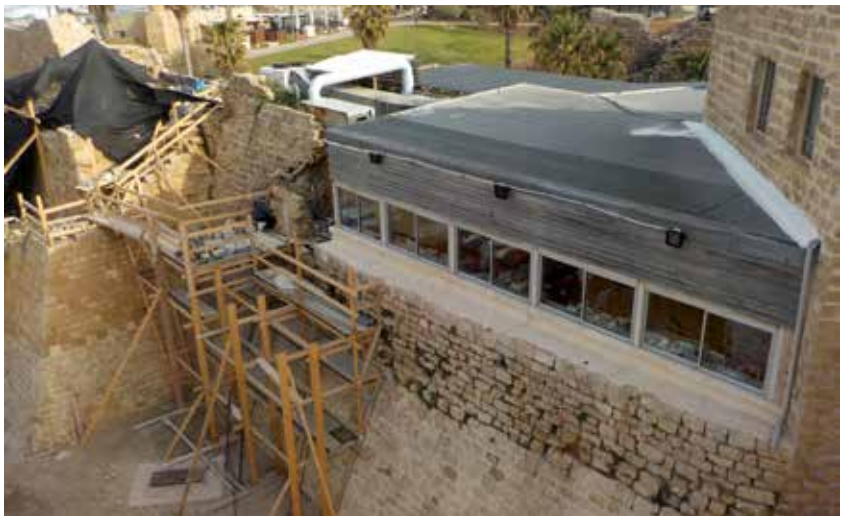
איור 2 | מבט אל האזור המטופל בזמן עבודות השימור צילום: יאנה ויטקלוב, 2016

ביצוע העבודה התקנו תמיכות שאפשרו גישה נוחה ובטוחה לטיפול במגרעת (איור 2), פינינו באופן זמני מערכת קירור שהותקנה במקום, ביטלנו צינור ניקוז מאולתר והסרנו צמחייה, שורשים ואדמה. הטיפול בקיר החלקקה כלל: הסרה של חומר מליטה מודרני, ייצוב ראש החלקקה, השלמה של ליבת הקיר בבניית 'דבש', בנייה של הפן החיצוני של החלקקה מאבני גזית בזווית של 60 מעלות ומילוי המישקים בחומר מליטה על בסיס סיד. פלטות בטון שהותקנו עליהן בעבר מערכות הקירור של אולם האירועים הוסרו. הסדרנו עבוון בסיס חדש מאבני גזית וחומר מליטה על בסיס סיד בשיפוע קל כלפי חוץ לניקוז מי הגשם.

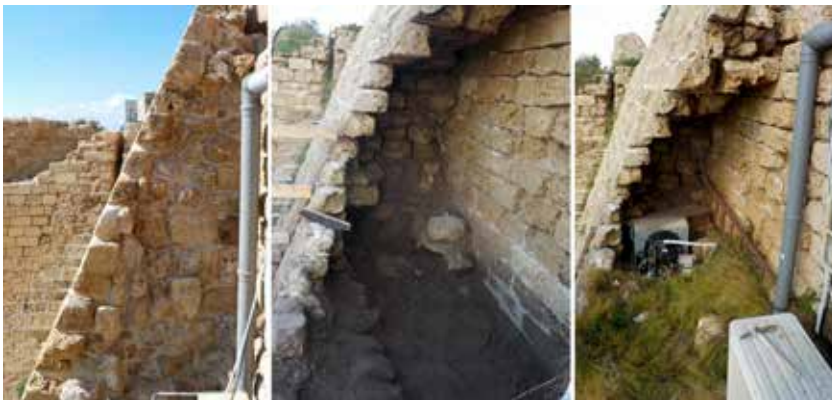
איור 4 | המגרעת לפני  
התערבות, במהלכה ואחריה

השלמת קיר החלקלקה בוצעה בעזרת פלס וחוט בנאים, שסייעו ביישור שטח הפנים בזמן ההרכבה (איור 3). כל אבן חדשה סותתה בזווית של 60 מעלות. מישקי האבן מולאו חומר מליטה על בסיס סיד וכפיסי אבן (קלינים). קו השחזור בין האבנים המקוריות לחדשות סומן בלוחיות נירוסטה. מילוי המגרעת נעשה בבניית 'דבש' ובאבני גזית (איור 4), תשומת לב ניתנה לאיטום התפר בין הליבה החדשה לאבני החומה כדי למנוע חדירת מים לקיר החומה. פעולות השימור של החלקלקה והשלמתה התבססו על סקר הנדסי מקיף. בסיום ההתערבות החלקלקה יוצבה והסכנה הוסרה (איור 5).

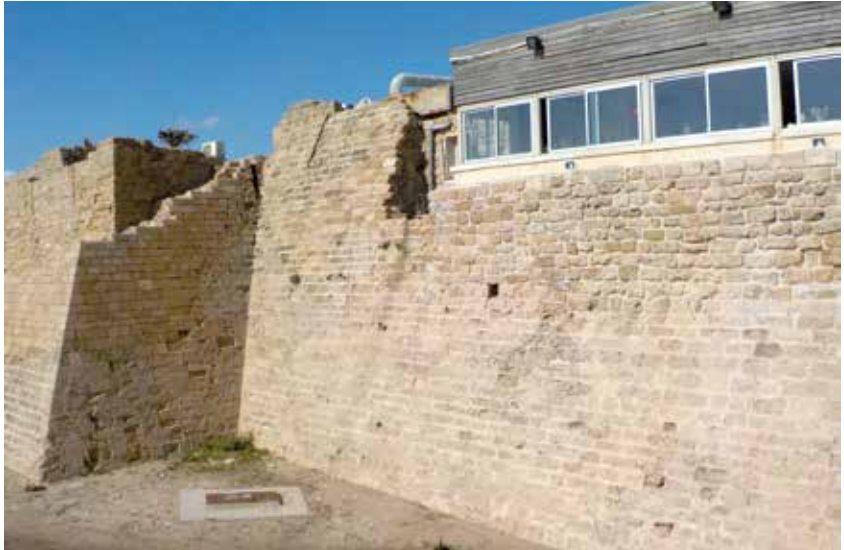
איור 5 | מבט לצפון מערב  
אל החלקלקה, בגמר עבודות  
השימור  
צילום: יאנה ויטקלוב, 2016

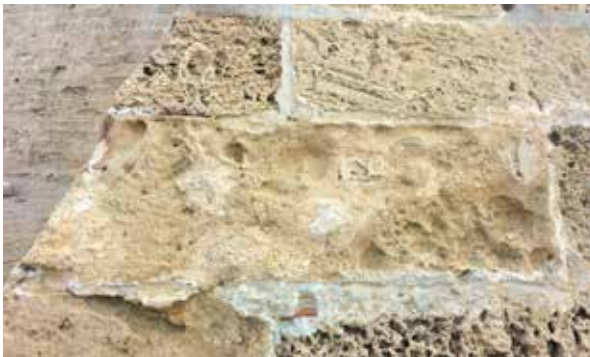
איור 2 | תוצאת ההסוואה של האבן

שלמה, פיזרנו אבן כורכר כתושה ויבשה על חומר המליטה שבין האבנים, מיד לאחר התקנת ההשלמה במקומה ובזמן שהחומר טרי (איור 1). להשלמת הטיפול נדרשנו להרטיב את אזור החיבור בעדינות פעמים רבות כדי שחומר המליטה יתייבש בצורה איטית. לאחר חודש שבו השתמשנו בשיטה זו להשלמת אבנים, מצאנו שהחיבור בין האבן המקורית לחדשה נשמר בצורה טובה ויציבה. עם זאת, אבני הכורכר הכתושות שפיזרנו על חומר המליטה נעלמו, וחומר המליטה בגוון הלבן נחשף. עובדה זו גרמה לכך שהשלמת האבן בלטה לעין (איור 2). ניסינו למצוא פתרון חלופי שיטשטש את התפר בין האבן המקורית להשלמה שלה ויהיה עמיד לאורך זמן.

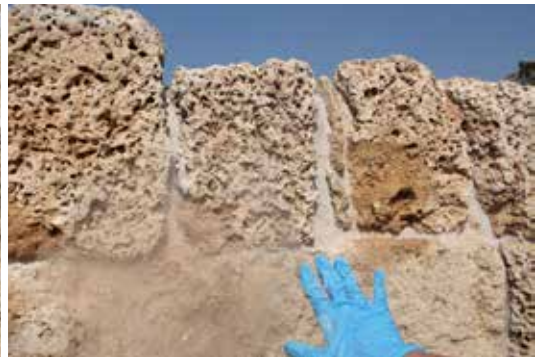
איור 1 | פיזור כורכר יבש על ההשלמה  
צילומים: שמרית רוטמן, 2017

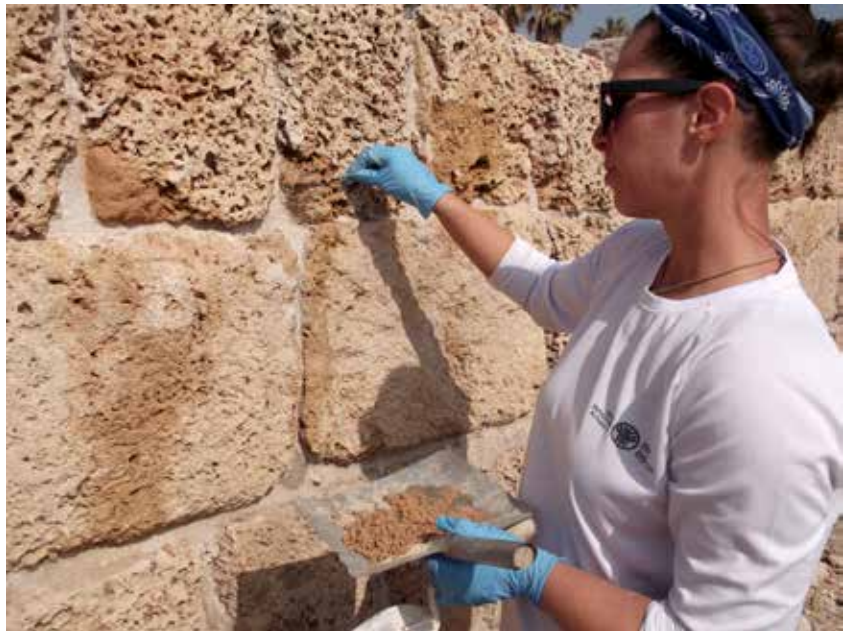
איור 3 | יישום כורכר  
כתוש רטוב  
צילום: שמרית רוטמן, 2017

לאחר מספר ניסיונות שלא צלחו, מצאנו בדרך המקרה שיטה טובה. בשיטה זו, לאחר ביצוע ההשלמה, ניקינו את שאריות חומר המליטה כ־2 ס"מ בנסיגה מפני האבן. לשכבת הגמר יצרנו חומר מליטה נוסף, המורכב מסיד הידרואולי ומאבני כורכר כתושות ביחס של 1:3 בתוספת מעט מים, עד ליצירת מרקם אחיד. את התערובת שמנו בין האבנים אגב חיקוי מרקם האבן. מיד לאחר פעולה זו, שמנו על חומר המליטה אבני כורכר כתושות שהורטבו במים. לשיטה זו הגענו במקרה, לאחר שבאחת הפעמים נרטב - שלא במתכוון - הכורכר הכתוש והחלטנו

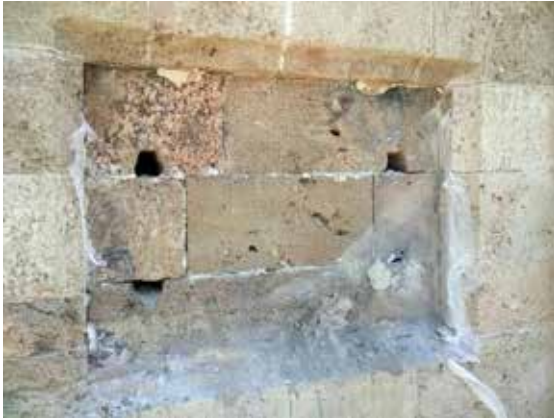
איור 3 | נישת החותם לאחר ניתוקו מהמגדל  
צילום: שמוליק פרייריך, 2016

כדי לנתק את לוח השיש בשלמותו ולהעבירו לטיפול בסדנה, הודבקו על פניו 2 שכבות בד גזה (איור 2). בעדינות רבה, בעזרת פטיש ואזמל, הופרד הלוח מהנישה והונח על מצע דיקט כשפניו כלפי מטה (איור 3).

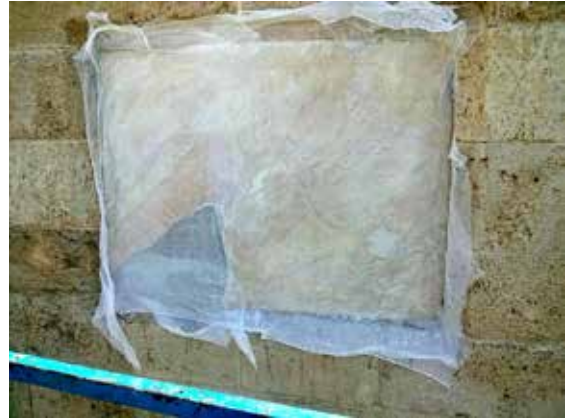
איור 2 | שכבות גזה שהודבקו לשם ניתוק הלוח בשלמותו  
צילום: מארק אברהמי, 2016

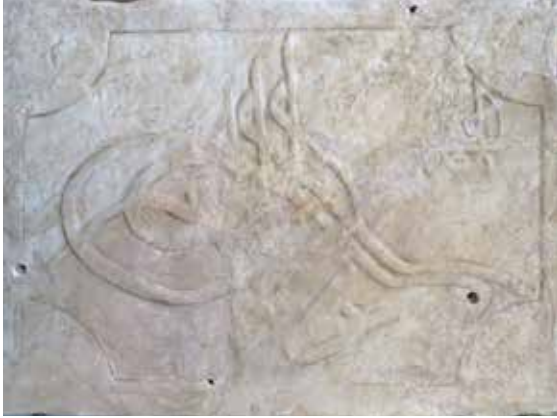
איור 5 | החותם לאחר פעולות השימור בסדנה  
צילום: ניקי דויזוב, 2016

בדיקת מצבו של לוח השיש במעבדה העלתה כי הוא פריך מאד. כדי למנוע הידרדרות במצבו בתהליך השימור, הפעולה הראשונה שננקטה הייתה מיצוק הלוח. תחילה, ייצבו המשמרים את גב הלוח בחומרים מייצבים, ולאחר מכן ניקו את פני השטח ויישרו אותו. חומרים למניעת בליה מיקרו־ביולוגית וחומר מייצב נמרחו על לוח השיש על מנת להגן עליו. לוח אירולם (Aerolam panel) הוצמד אל גב הלוח לתמיכה. בשלב זה אפשר היה להפוך את לוח השיש כך שפניו ותבליט החותם יהיו כלפי מעלה. פני השיש נוקו מאבק ומלכלוך שדבקו בו במהלך השנים, ובוצעה "מתחת פנים" לחזית השחוקה. הסדקים באבן מולאו בחומרי מליטה עדינים, התקלפויות חוזקות וחלקים חסרים הושלמו בחומרים על בסיס סיד הידראולי ואקריל. מראה אחיד של פני השטח בצבע ובמרקם הושג בריטוש עדין, בעזרת פיגמנטים כדי להבליט את העיצוב הקליגרפי. לבסוף כוסו פני השטח בחומר מייצב ובחומר להגנה. עבודות השימור וההשלמה נעשו בהתבסס על התיעוד שקדם להוצאת החותם מאתרו ועל סמך תמונות היסטוריות.

בהיותו החותם המקורי האחרון שנותר במגדל השעון ביפו וכדי לשמר עדות היסטורית זו ולהדגיש את ערכו האסתטי, נעשתה בו ההתערבות בעדינות ובזהירות רבה (איור 4, 5). לאחר שזכה לשימור יסודי, הושב החותם בן 113 השנה לערך למקומו. הוא הותקן מחדש בנישה באמצעות טיח ופינים, וכך קובע במקומו ולא "בטל מן העולם" (איור 6, 7).

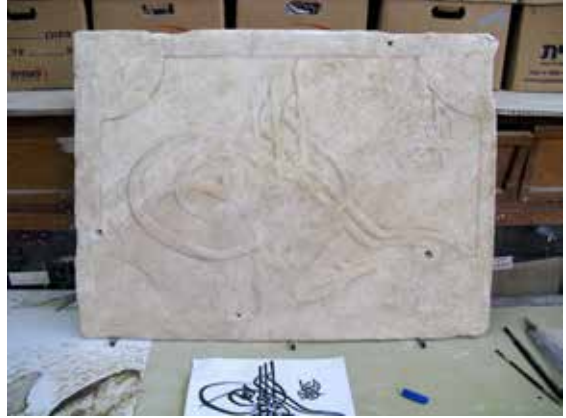
איור 4 | החותם על שולחן המשמרים בסדנה  
צילום: מארק אברהמי, 2016

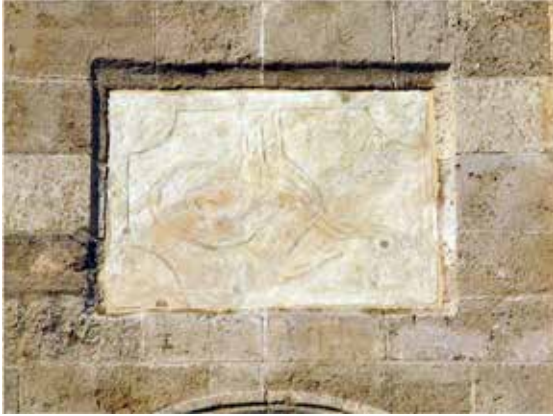
איור 7 | החותם לאחר התקנתו מחדש במגדל השעון  
צילום: מארק אברהמי, 2016

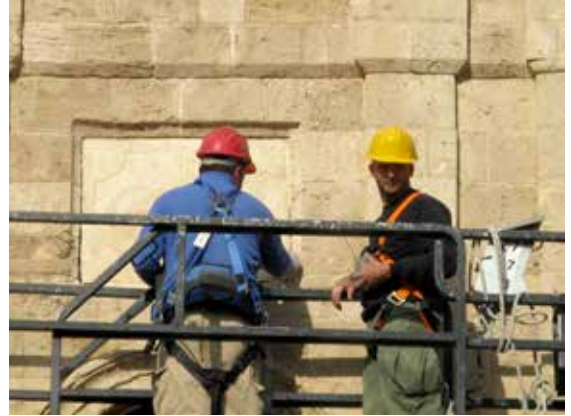
איור 6 | השבת החותם למקומו במגדל השעון  
צילום: אלכסיי רונקין, 2016

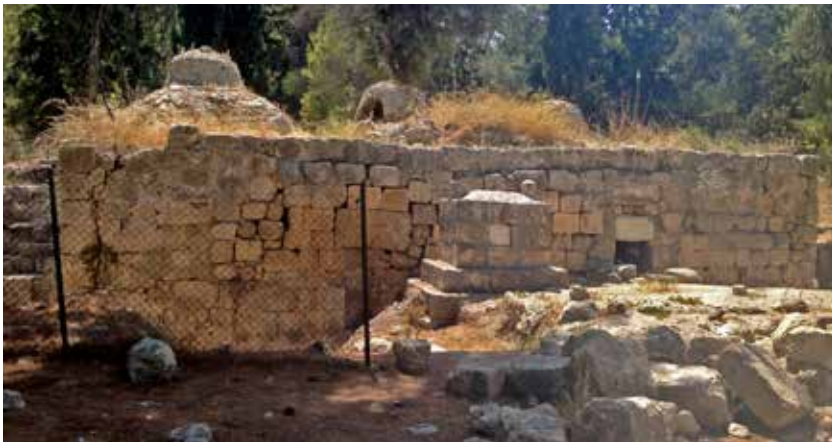
איור 9 | מבט אל המבנה  
מדרום מערב  
צילום: רם שואף, 2014

של תעלות, בריכות, חלקי קירות וריצוף. כל אלה מעידים על שלבים מוקדמים יותר של המבנה ששרדו באופן חלקי. בגג המבנה נראות שלוש הכיפות ובראש כל אחת מהן לטרנה (Lantern) (איור 9). המבנה לא תוחזק במשך שנים רבות, ומצבו רעוע. עם בעיות ההשתמרות במבנה אפשר למנות חוסר באבן, בליית אבן, סדיקה, השתרשות צמחייה, חוסר בחומרי מליטה, אבנים לא יציבות, ליבת קיר חשופה ושרידי טיח רופפים. חלקי המבנה החשופים מצויים בבליה מתקדמת. אלו כוללים את גג המבנה ואת הנדבכים העליונים.

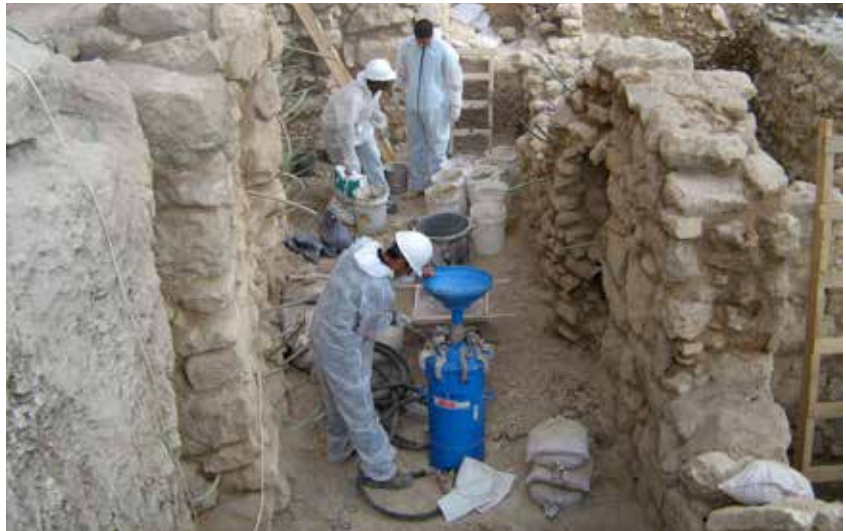
איור 4 | מילוי חללים בקירות  
[גראוטינג] בחפירות רחבת  
הכותל  
צילום: ג'וני איבנובסקי, 2008

הלחצים הפועלים על רכיבי המבנה. גורמי בליה ובהם רטיבות, מלחים, התערבות מודרנית וכדומה משפיעים על המבנה. תזוזות בליבת הקירות מובילות לשינוי בעומסים עליהם. עומס שאינו מועבר באופן שווה דרך רכיבי המבנה אל הקרקע עלול לגרום להתפרקות ולתהליכי הרס. פעולת המילוי נותנת מענה לבעיה זו, בכך שהיא מייצבת אותם ובכך תורמת לאיזון ולחלוקת הלחצים והעומסים במבנה. במהלך עבודות השימור באחד מחללי מנהרות הכותל עלה הצורך בתערובת חדשה להזרקה. האינדיקציה לכך הייתה שבמהלך עבודות שימור שבוצעו בשנת 2006, הוזרקה תערובת מליטה שהייתה אז בשימוש נרחב ולקיר הוזרקו כ-5,000 ליטר חומר. בבדיקות שערכנו לקיר כעבור שנים ספורות לא נמצא החומר שהוזרק, עם זאת, בתחתית הקיר נמצא משקע של התערובת. עדות זו מלמדת על כך שהתערובת לא הצליחה ללכד את כל רכיביה ולהישאר עמידה עד לייבוש. תכונות התערובת: זמן ייבוש מהיר; מאפשרת התאמת חוזק התערובת מ-5 מגפ"ס עד 10 מגפ"ס; נקבוביות המאפשרת מעבר חופשי של מים ומלחים; סמיכות המאפשרת חדירת התערובת גם לפתחים צרים; תערובת הנשארת מלוכדת על כל רכיביה; עבידות בסביבה רטובה. מספר שנים לאחר השימוש הראשוני בתערובת זו, נבדקו החללים שאליהם הוזרקה התערובת ונמצא שהחומר יציב. ברוב העבודות המבוצעות במנהרות הכותל מיושמים החומרים החדשים, המכילים כמות קטנה של מיקרו סיליקה. חומרים אלה נבדקים באופן תדיר על-

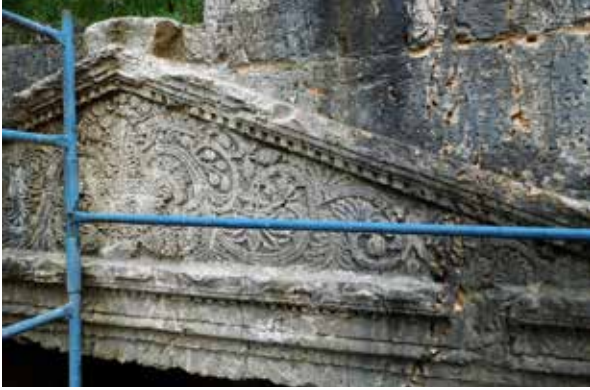
איור 7 | הגמלון ועיטוריו לפני פעולות ניקוי ושימור, מערת קבורה 4

אמנותיים משוכללים. במתחם מערת קבורה 4 נמצאים עיטורים מהמרשימים ביותר בכל מערות הקבורה בנקרופוליס של ירושלים. אחד העיטורים הוא הגמלון שבמרכזו עלי אקנטוס בצדיו ענפים, עלים, פירות כמו אשכול ענבים, רימונים, ותמרים. פירות אלו מסמלים שפע, והם מזכירים את שבעת המינים שבהם התברכה הארץ (איור 7). חזיתות המערות והחללים החצובים בסלע זכו לפעולות שימור ובהן: פינוי מפולות עפר, מילוי סדקים בסלע, הסרת כתמי פיח וגרפיטי, ייצוב אבן, ניקוי מכני והדגשת העיטורים. התכנון משלב את הממצאים בחוויית הביקור בגן, לרווחת התושבים והציבור.
