ISRAEL  
ANTIQUITIES  
AUTHORITY

2018 | מינהל שימור | רשות העתיקות

# שימור מורשת התרבות

מס' 01

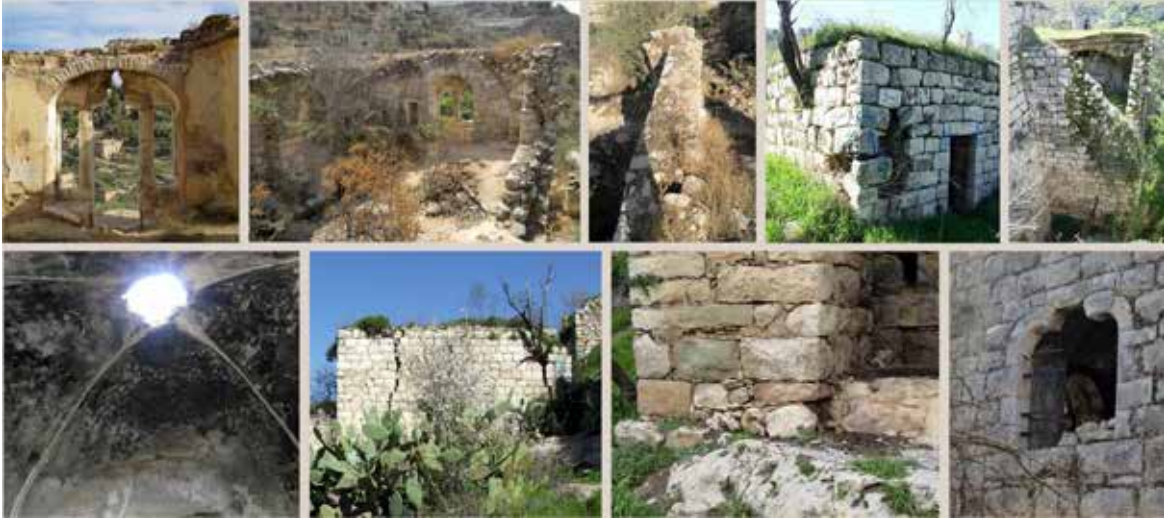
איור 3 | בעיות וכשלים  
במבני הכפר  
סקר הכפר לפתא

**מצב השתמרות.** במבני הכפר כשלים הנדסיים שמקורם בגאומורפולוגיה של האתר וכאלה שמקורם בטכנולוגיית הבנייה ובתחזוקה הירודה של המבנים. ברחבי הכפר, ובעיקר בגלעין שלו, ניכרת בעיה של שקיעה של המבנים וגלישת החזיתות שלהם בשל המדרונות התלולים. מי נגר עילי מהגשמים השוטפים במדרון התלול מגיעים ליסודות המבנים ומאיצים תהליכי בליה והרס בהם. הבעיות השכיחות הן: סדיקה, חוסר באבני בנייה וחומרי מליטה בקירות ובקמרונות, התנפחות קירות ונטייה שלהם מהאנך, פגיעות בפתחים ובמזוזות, חלודה ברכיבים מברזל, רטיבות וצמחייה. כל אלה פוגעים ביציבות המבנים (איור 3). על בסיס ממצאי הסקירה ההנדסית (איור 4, עמ' 89) נקבעו עקרונות לשימור מההיבט ההנדסי ונערכו מפרטים טכניים הנותנים מענה לבעיות ולכשלים שנתגלו.

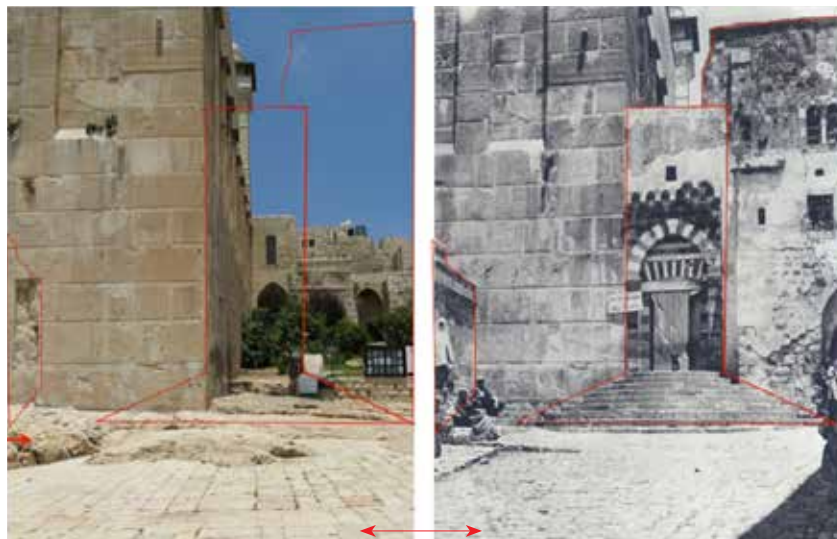
איור 4 | מבט השוואתי אל הפינה הדרומית, אל אזור ה'מדרגה השביעית'. מימין תצלום משנת 1923 (Vincent, Mackay & Abel) משמאל תצלום מאותה זווית צילום, 2013

שער הכניסה המקורי למבנה ההרודיאני? מה צורתו של המערך הבנוי שמתחת לפני הריצוף? ועוד. בעבודת התיעוד הנוכחית נעשה ניסיון לכנס לקובץ אחד את קורפוס המחקר הקיים, על קשת הדעות, התעלומות והמחלוקות שבו. אתגר נוסף בתיעוד המתחם היה להתחקות אחר השינויים שבוצעו בו במאה השנים האחרונות, בימי המנדט הבריטי (1917-1948), בתקופת השלטון הירדני (1948-1967) ועל ידי מדינת ישראל (1967 עד היום). ההתערבויות מהמאה ה־20 ואילך אינן מתועדות באופן מסודר ונגיש. כדי להתגבר על פערי מידע נלמדו תצלומים היסטוריים. בהשוואה בין התצלום ההיסטורי לתצלום זה של מצב קיים, אפשר היה לעקוב אחר השינויים שחלו במתחם במהלך המאה ה־20 ועד ימינו (איור 4).

שינויים בריצוף

שם נהגו להתפלל ולהדליק נרות, מול חור בחומה ההרודיאנית (איור 2:12, איור 4, 11). מצב זה נמשך עד כיבוש חברון בשנת 1967. במאה ה-14 נוספו למתחם שערים חיצוניים, מעברים ומדרגות בהיקף המבנה ההרודיאני, ומסגד הג'אוליה נבנה מצפון מזרח למבנה ההרודיאני (איור 2:5, איור 12). בתקופה זו נפרצו ככל הנראה שני פתחים נוספים בחומה ההרודיאנית. בתקופה העות'מאנית נערכו שינויים משניים, שלא השפיעו על חזות המתחם ועל תפקודו. המצודה הצלבנית הסמוכה למבנה ההרודיאני נהרסה בשנת 1834 בעת דיכוי המרד באיברהים פחה, השליט המצרי.

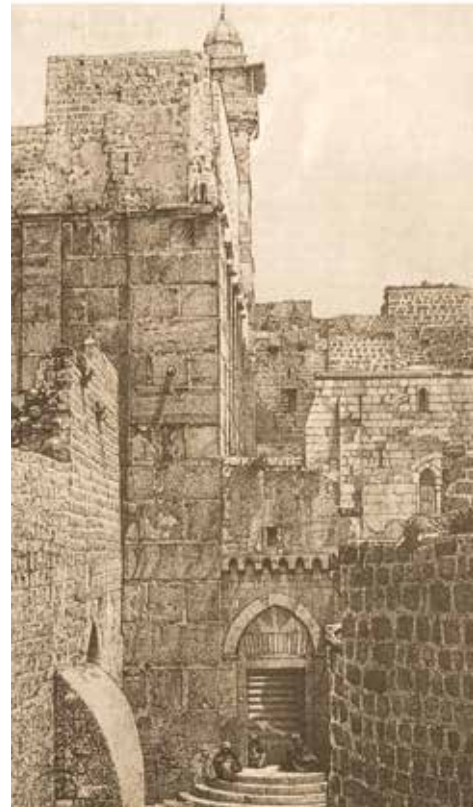
איור 11 | שער כניסה ממלוכי ומאחוריו 'המדרגה השביעית' (PEF 1883)

חברון הפכה במאה ה-13 מרכז דתי מוסלמי קנאי. בעקבות צו שהוציא בייברס, האוסר על יהודים ונוצרים להיכנס אל מערת המכפלה, החלו עולי רגל נוצרים להדיר רגליהם מחברון וממערת המכפלה. יהודים שבאו להתפלל במקום, הורשו לעלות רק עד המדרגה השביעית במעלה כ"ד המדרגות שהובילו לשער המבנה.

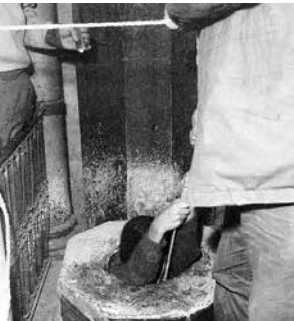
איור 13 | ירידה דרך 'פתח הנרות' (דיין 1986: 46)

בשיש, ואולי הוצבו גם ציוני הקברים הקיימים במקום עד היום. ככל הנראה, בתקופה זו נפרץ 'פתח הנרות', אחד משני הפתחים ברצפת המתחם, ונבנתה מעליו אדיקולה, שהיא העתק של האדיקולה הצלבנית שמעל ל'פתח הסתום' (איור 9: 2).

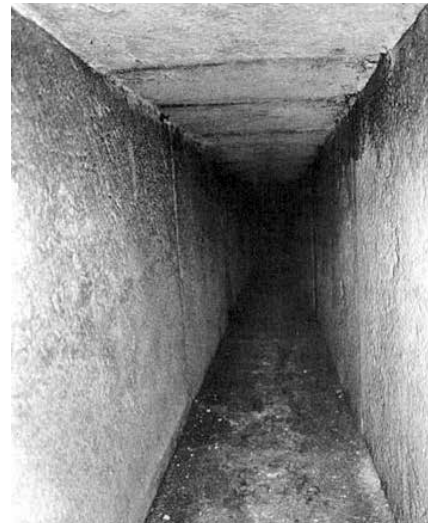
איור 15 | הפרוזדור הצר שמוליך ל"חדר המצבות"  
(ייבין 1986)

ייבין סבר שבמקום מצויים חדרים ופרוזדורים נוספים ואף מערות קבורה קדומות (שילר 2001: 111-113).

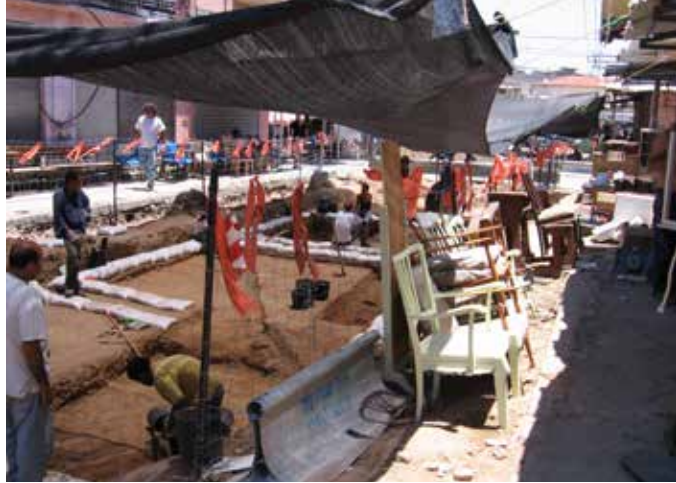
איור 5 | רחוב רבי פנחס, שוק הפשפשים, יפו 2006  
צילום: יואב ארבל

אתגרים בפני הארכיאולוג החופר והחוקר. אלו מכתבים לא אחת את פעולות התכנון ואת סדרי העדיפות בעניין ביצוע חפירות ארכיאולוגיות, מיקומן והיקפן (איור 5). לעומת זאת, במרחב פתוח שלגביו קיים תכנון עתידי, האתגרים המקצועיים קיימים בעיקר בשלב שלאחר החפירה ובהם: הערכת חשיבותם של האתרים; הבנת מערכת השיקולים המקצועיים הנדרשת בעת קבלת ההחלטות בנוגע לעתידם; ומציאת פתרונות יצירתיים לאופן השילוב שלהם ברקמה המתוכננת (איור 6).
