אמיר פרוינדליך, יעל פורמן-נעמן

ייצוב טחנות הקמח בנחל עמוד

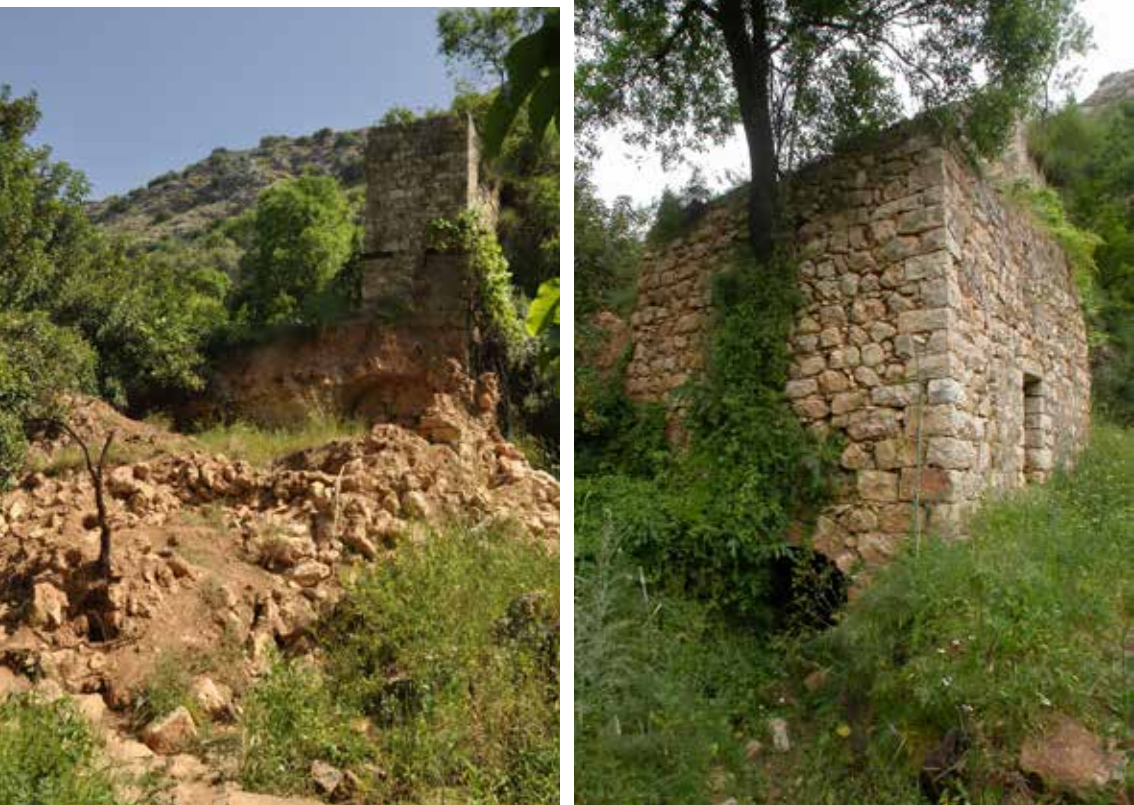
מימין: עץ שקד שצמח בקיר טחנת הקמח | משמאל: הטחנה לאחר ההתמוטטות

בשנים שחלפו מאז חדלו הטחנות לפעול כיסתה צמחיית הנחל את שרידי המבנים והמתקנים ואף השתרשה בליבת הקירות של טחנות הקמח. בסערה שהתרחשה בחודש פברואר 2012 נעקר עץ שקד שהיכה שורש בליבת קיר של טחנת קמח וגרם להתמוטטותה של הטחנה על שביל המבקרים בשמורה. התמוטטות זו האיצה במקביל ההחלטות לקדם את עבודות שימור, כדי לייצב את שרידי המורשת הבנויה בתוואי הנחל, להצילם מתהליכי ההרס הפעילים במקום ולהסיר את הסכנה שארבה למבקרים בשמורה. בסקר שנערך בין השנים 2004-2006, על ידי אדר' י' שאלתיאל ואדר' א' פרוינדליך, זוהו בקטע הנחל שאורכו כ-2.5 ק"מ 18 טחנות קמח, 10 גשרים ו-5 סכרי הטיה.

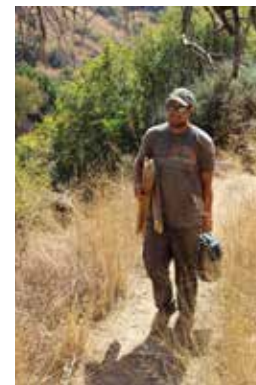
מימין: השפעות הצמחייה על הידרדרות שרידי המבנים | במרכז: הובלת ציוד בידיים משמאל: ייצוב קירות בעזרת אבנים ויתדות אבן

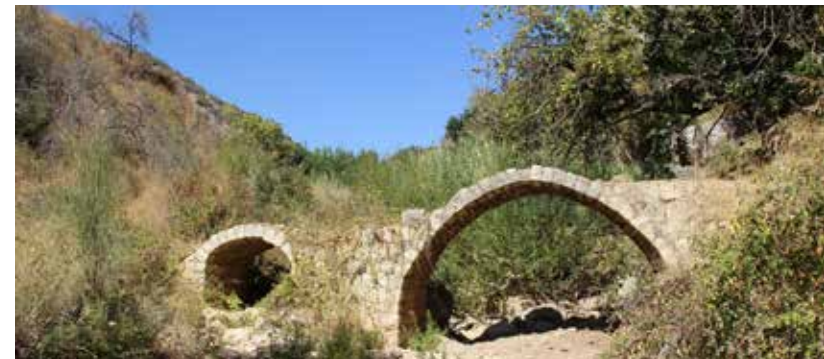
מימין: גשרים | משמאל: התקנת מותחנים | צילומים: א' פרוינדליך
