שימור ציורי הקיר בבית הכנסת עדס בירושלים

ג'ק נגר ואדר' רם שואף

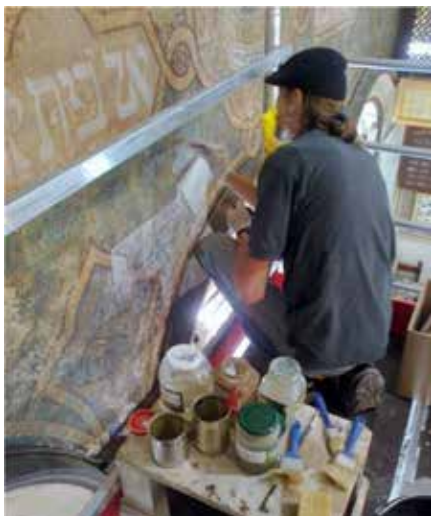
▲ המשמר אלכסיי רונקין בפעולת השימור
שמבצעת רשות העתיקות

הבד שהודבק אל הקירות הדרומי והמזרחי. מצבם של ציורי הקיר המקוריים תחתיו לא היה ידוע וחששנו, כי הם ניזוקו באופן קשה. לשמחתנו, על אף הפגיעה, נותרו הציורים במצב שאפשר את שימורם באופן משיביע ראון. ערכנו מספר פעולות ניסיוניות כדי לבחון מהו הטיפול היעיל ביותר לשימור הציורים. בשלב הבא, הנחנו תחבוסות (קומפרסים) כדי לספוג את החומרים הכימיים שחדרו לשכבות הצבע, בלי לפגוע בצבעים המקוריים אשר היו מבוססים ככל הנראה על ביצים או על עצמות בעלי חיים. השלב הבא כלל תיקון נזקים בטיח ובצבע וריטוש של הציור.

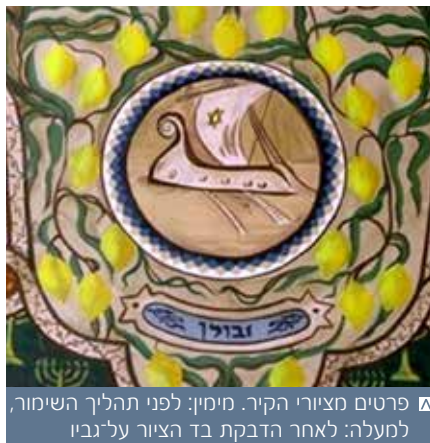
▲ פרטים מצוירי הקיר. מימין: לפני תהליך השימור,
למעלה: לאחר הדבקת בד הציור על-גביו

בשנת 2006, 94 שנים לאחר שציורו, החלט לטפל בציורי הקיר של בית הכנסת עדס. איש מקצוע מצרפת, שהוזמן לבצע את העבודה, הצמיד בד אל הקירות באמצעות דבק תעשייתי ומסמרים והעתיק עליו מחדש את ציוריו של שטרק. עבודת "שימור" זו שהסבה נזק לציור המקורי נעצרה רק לאחר הוצאת צו הפסקת עבודה.

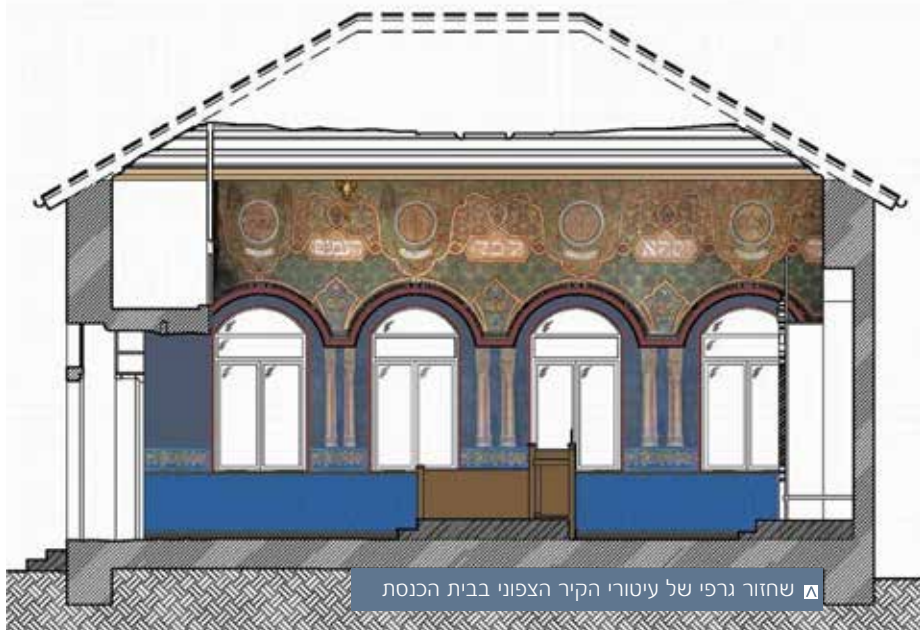
▲ שחזור גרפי של עיטורי הקיר הצפוני בבית הכנסת

לחלונות גיליון, כי בזמן התקנת מערכת חימום למבנה קולפו חלקי קירות אלה ולא נותר ממנו כל זכר. מניתוח ממצאים שונים על קירות המבנה יכולנו להעריך מה היו גוני העיטור ולהניח מה הייתה תבנית העיטור. כיום, אנו יכולים להציג חזית שלמה של עיטור הקיר הצפוני של בית הכנסת שצייר

שטרק. הצלחנו לשחזר את המראה המקורי במלואו. לעומת זאת, בקירות שטרם טופלו, דוגמת עזרת הנשים ותקרת בית הכנסת,
