## שימור שניים ממגדלי אמת המים העות'מאנית בעכו

בשנת 2013 בוצעה פעולת שימור שהוגדרה "הסרת סכנה" בשניים מן המגדלים: מגדל "באב עכא" ברחוב דוד נוי ומגדל "אל־אעוג" ברחוב אריה דושניצקי. קטע של כמאה מטרים מאמת המים הנמוכה (גיחון) ששרד בין מגדל "אל־אעוג" למגלש "אל־בהג'א" שבשטח כפר הנוער מנו"ף טופל. למגדל "אל־אימאם" ברחוב הארבעה הוכנו תכניות לשימור, אולם הן טרם בוצעו. העבודות החלו במגדל "אל־אעוג" ובאמה הסמוכה לו. המרווחים בין האבנים מולאו מחדש, אבנים בלויית הוחלפו, והטיח הקדום שחיפה את האגן הפתוח שבראש המגדל יוצב. מעל הקמרון המחודד שבמגדל, קמרון שגישר מעל הדרך

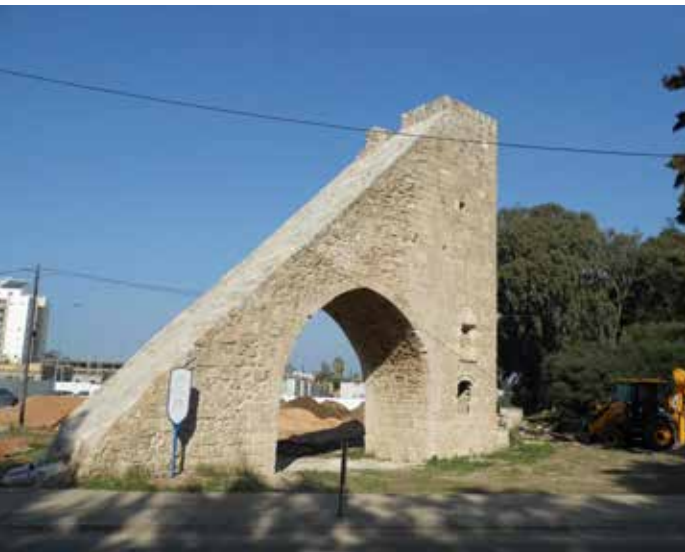
מגדל אל־אעוג" ברחוב אריה דושניצקי, בתום השימור

הקדומה לצור, מולאו מחדש חללים גדולים שנתגלו בליבת המגדל בעזרת משאבות מיוחדות ובטכניקה המכונה "גראוטינג".

בקטע האמה שלצד המגדל ניכרו סימני הזמן באופן בולט. אבנים רבות נפלו ממנה, והיא כוסתה צמחייה רבה ואף עצים עבי גזע. הצמחייה נוקתה והודברה בסיוע סטודנטים מהמרכז הבין-לאומי לשימור בעכו, ממכללת גליל מערבי ומספר מתנדבים מן הסביבה, אבני האמה חוזקו והושלמו במקומות החסרים. הרחבת דרך "אריה דושניצקי" הסמוכה למגדל חייבה, למרבה הצער, פגיעה בקטע מהאמה ופירוק של שוקת קדומה שמולאה בעבר מים שהוזרמו אליה מראש המגדל.
