# עבדת - על הרס, שחזור ואותנטיות

אדר' רם שואף

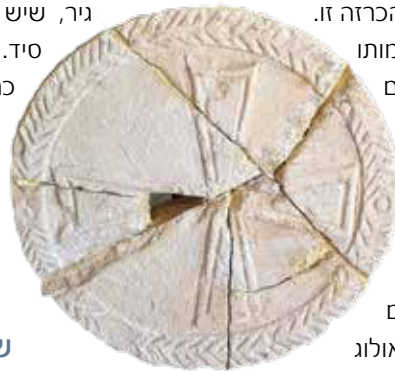
▲ הכנסייה הצפונית בעבדת לאחר השיקום. עמודי הזיז לא נבנו מחדש. העמוד הבודד שלא הופל נותר במקומו כעדות למה שהיה לפני ההשחטה. צילומים | אדר' רם שארף

החומרים הפוגעים באתר, אשר היו בשימוש בשחזורים של שנות ה-60 עד ה-90 (מוטות ברזל, בטון וכד'), והוצאו ממנו. השחזור נעשה בחומרים מתאימים לבנייה המקורית: אבן גיר, שיש וחומרי מליטה על בסיס סיד. בפעולות השימור שבאו כתגובה לוונדליזם באתר ביקשנו ליצור הבנה טובה יותר של שרידי העיר הייחודית והמרתקת הזו, בכך שהמעטנו בפרשנות שאינה נסמכת על ידע.

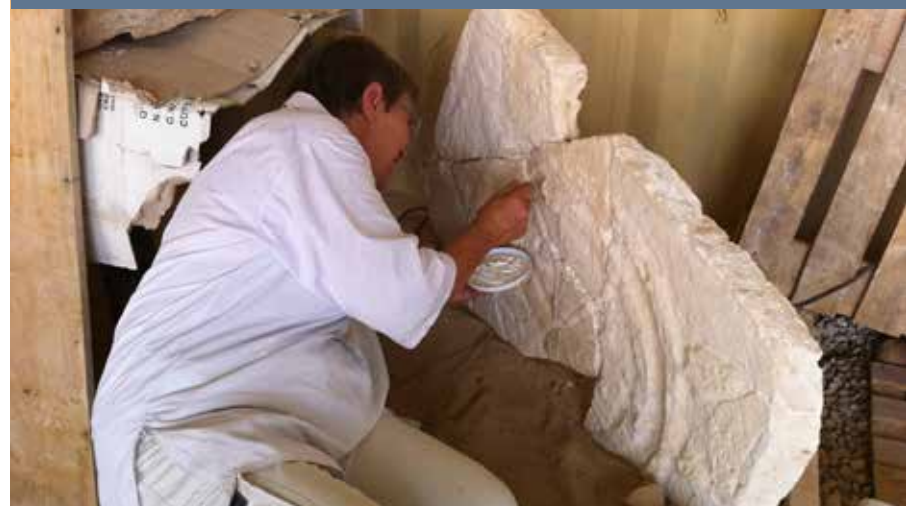
דגם תלת-ממדי של הצעת שחזור הסורג. הפרטים הלבנים חדשים והצהבהבים מקוריים. שחזור לוחות הסורג המקוריים: אולגה מחברת את שברי הלוח.

השימור. הכנו דגם תלת ממדי כדי לבחון את משמעות שחזור הסורג, והוא שירת אותנו גם לצורך הצגה בפני ועדת ההיגוי של הפרויקט. את שברי הסורגים המקוריים, אשר מצאה אולגה במחסן האתר, היא שימרה, חיברה והשלימה ללוחות סורג שלמים. בסופו של התהליך יהיה הסורג מורכב מלוחות אבן גיר מקוריים אשר חוברו והושלמו, מלוח ומחספר עמודים עשויים אבן גיר חדשה ומלוחות ועמודים העשויים אבן שיש. חיפושיו של דניאל קיש האמון על עבודות האבן העלו, כי לוחות השיש הקיימים בארץ אינם מתאימים לסורג. הפתרון שנמצא לכך היה להזמין את העבודה ממחצבה בטורקיה, ואלה נשלחו התכניות לצורך חציבה וסיתות ראשוני של פרטי שיש אלה. בזמן שהוכנו פרטי האבן, החלו העבודות להכין את הבמה להרכבת הסורג. הכנות אלה כללו תכנון של פרטי ביסוס אשר הוצבו מתחת לשולי הבמה וביצועם. פרטי האבן יחוברו לפרטי הביסוס באמצעות מוטות נירוסטה.
