## שימור בית הכנסת העתיק במעוז חיים

יזם | רשות העתיקות ותכנית "ציוני דרך" של אגף מורשת במשרד ראש הממשלה  
תיעוד ותכנון | ג'ק נגר, אדר' נוף עידו רוזנטל, אדר' יערה שאלתיאל,  
משמר אילן פחימה

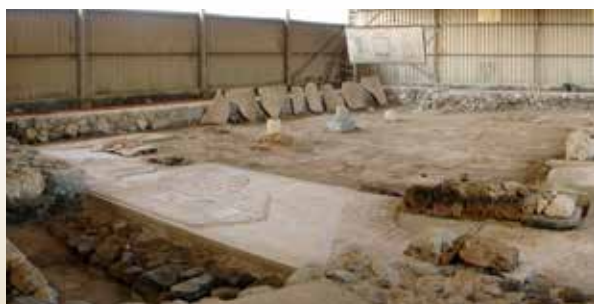
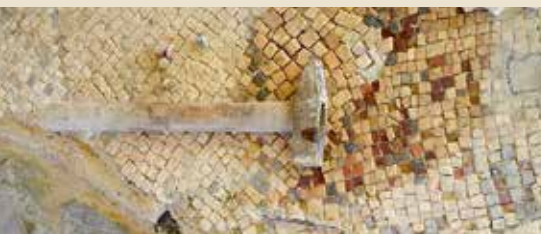
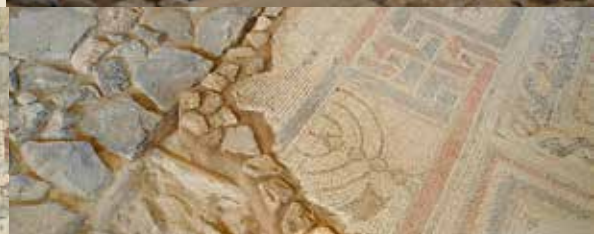
מימין, מראה האולם לאחר ניקוי ראשוני במבט צפונה, 2013

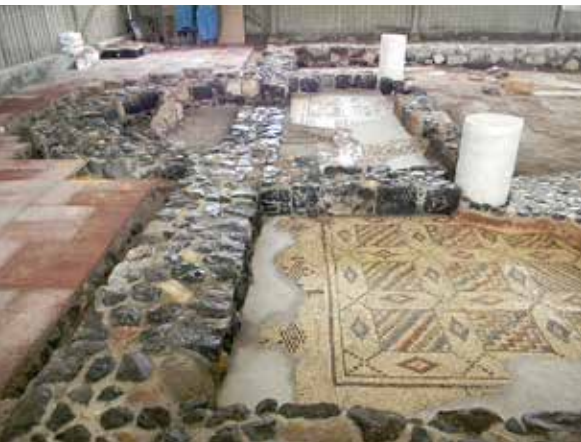
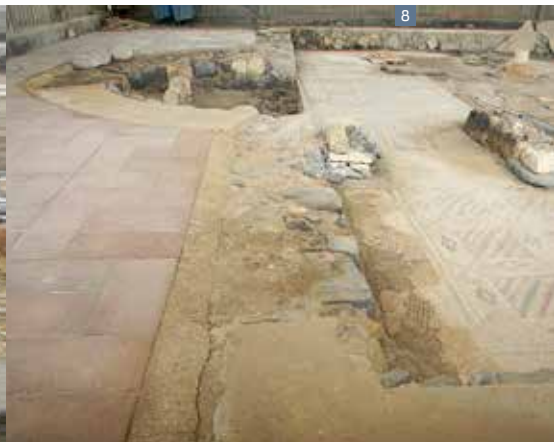
כחלק מהפרויקט הוצא ממקומו קטע הפסיפס שלא טופל בעבר, הוא נוקה נוצק מחדש בטכניקה ובחומרים חדשים והושב למקומו המקורי על גבי תשתית חדשה. אחד האתגרים הגדולים היה לאתר את מיקומם המקורי של חלקי הפסיפס שנותרו מקובעים על לוחות בטון ולא הושבו בעבר למקומם. הרכבת "פאזל" מורכב זה נעשתה בעזרת השוואה לתצלומים ישנים ולתכניות של החפירה, אשר נתגלו בדיעבד כחסרות.

כדי "לרכך" את מראה הפסיפסים אשר קובעו בבטון בעת השימור הראשוני, פורקו שולי יציקת הבטון ובמקומה בוצעה יציקה של שכבת אבנים, המדמה את תשתית הפסיפס המקורית. התוצאה הייתה מראה רך יותר של השרידים והבנה משופרת של שלבי הבנייה הקדומה וטכניקת הבנייה.
