Seismic issues in historical constructions and sites: the conservation aspects

Donatella Fiorani

'Sapienza' Università di Roma

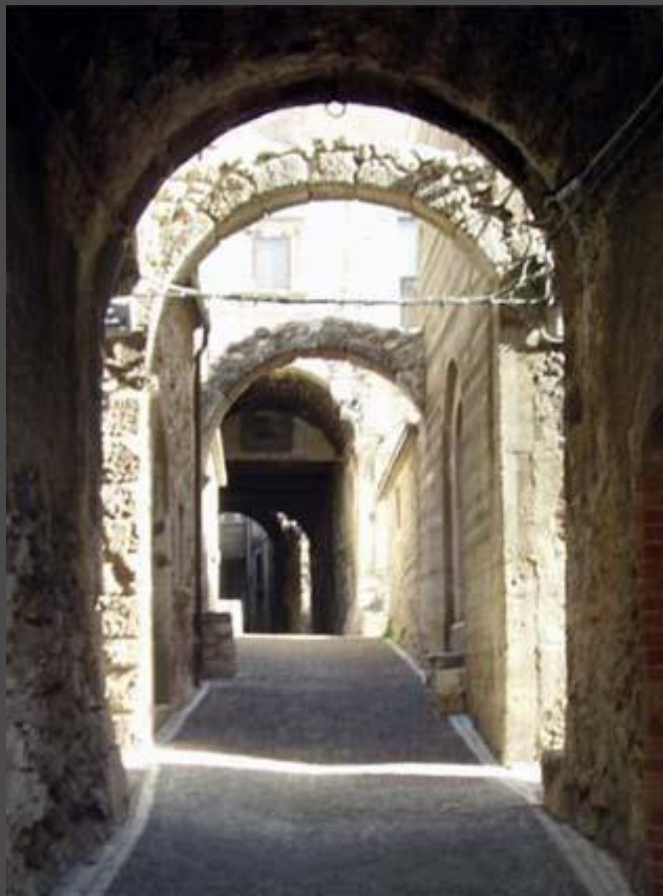
ARCHES

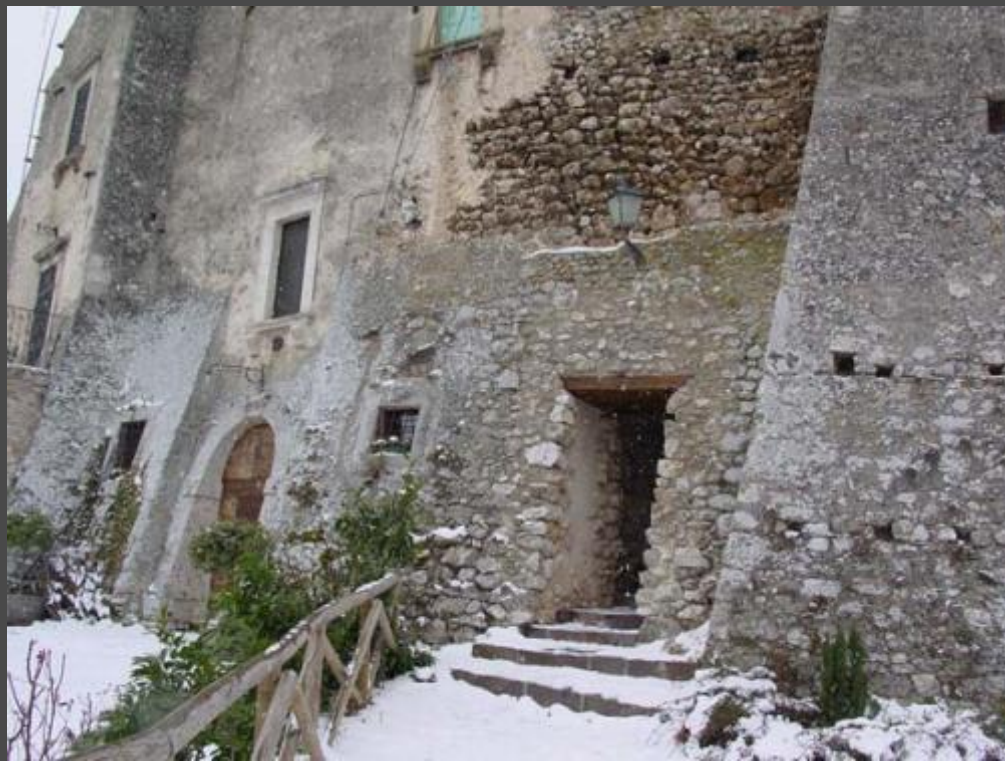
BUTTRESSES

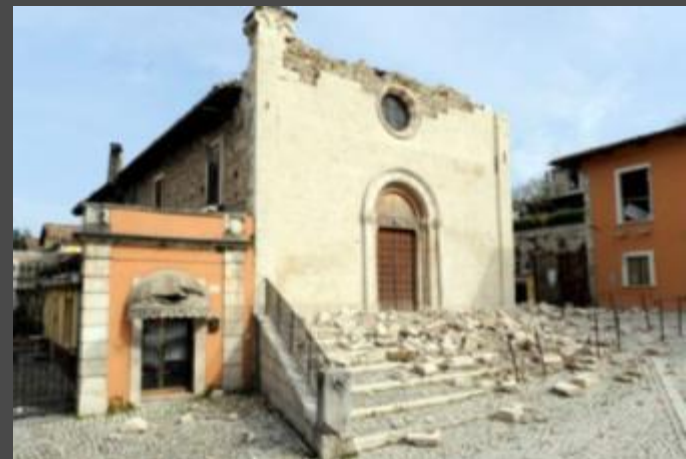
Bell-gable
L'Aquila S. Quinziano, elaborazione di F. Grossi Bianchi e R. Pezzuti

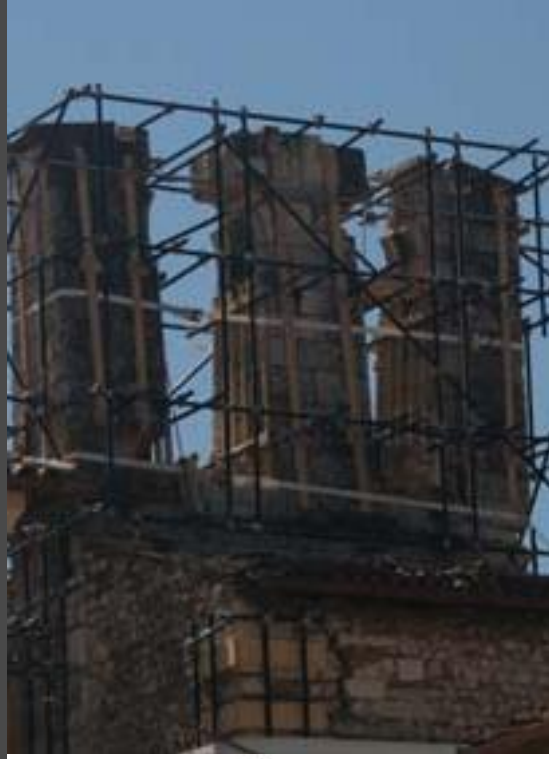
L'Aquila, S. Maria della Misericordia (elaborazione di M. Di Pasquale, C. Palumbo)

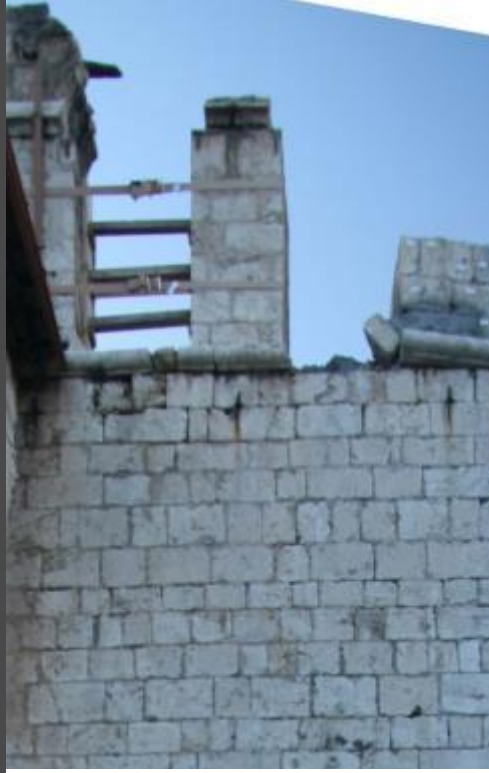
L'Aquila, S. Giusta (elaborazione di Carrillo, Caschera, Chiuchiarelli, Confalone, Fallavollita, Novelli)

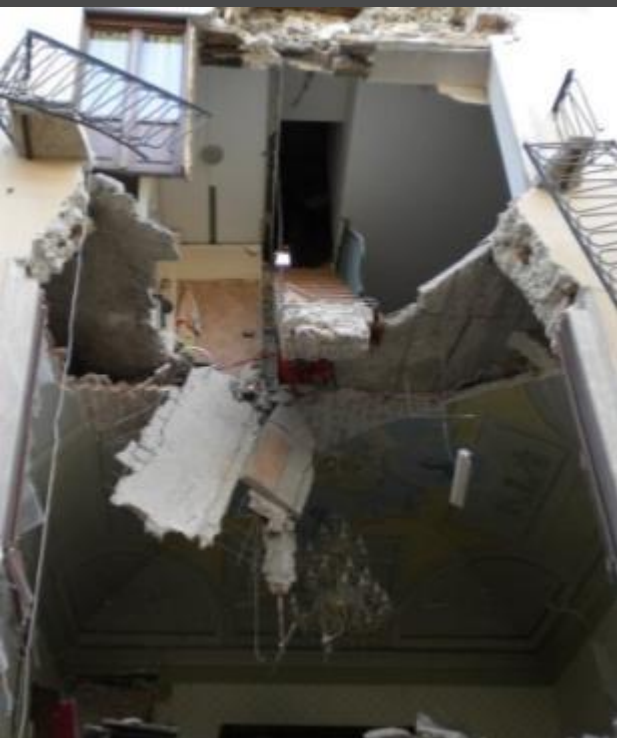
Building with collapsed vaults built with brick 'in foglio', in the Piazza di S. Pietro di Coppito

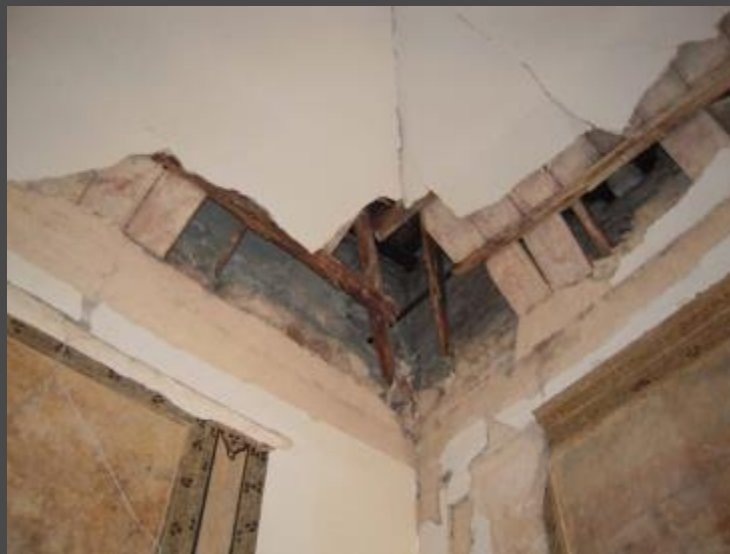
Building with damaged vaults built with brick 'in foglio' and timber structure, Palace Carli - Benedetti

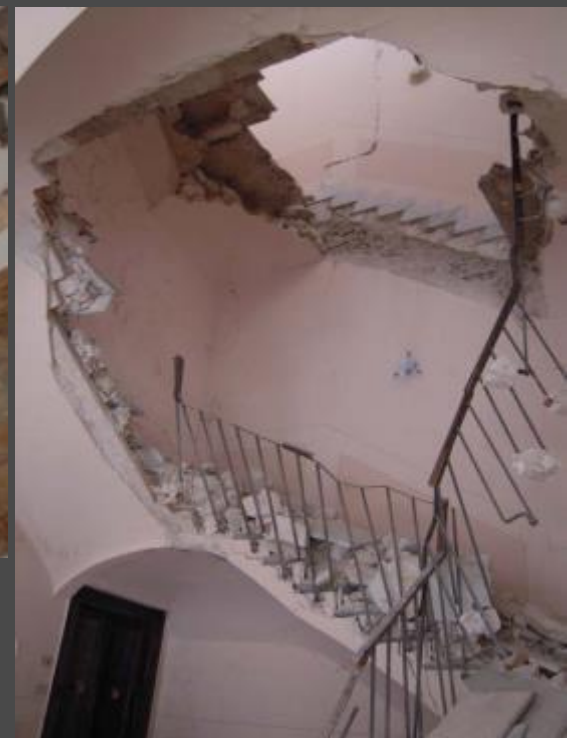
Staircase with damaged stairs in a building in via Roma

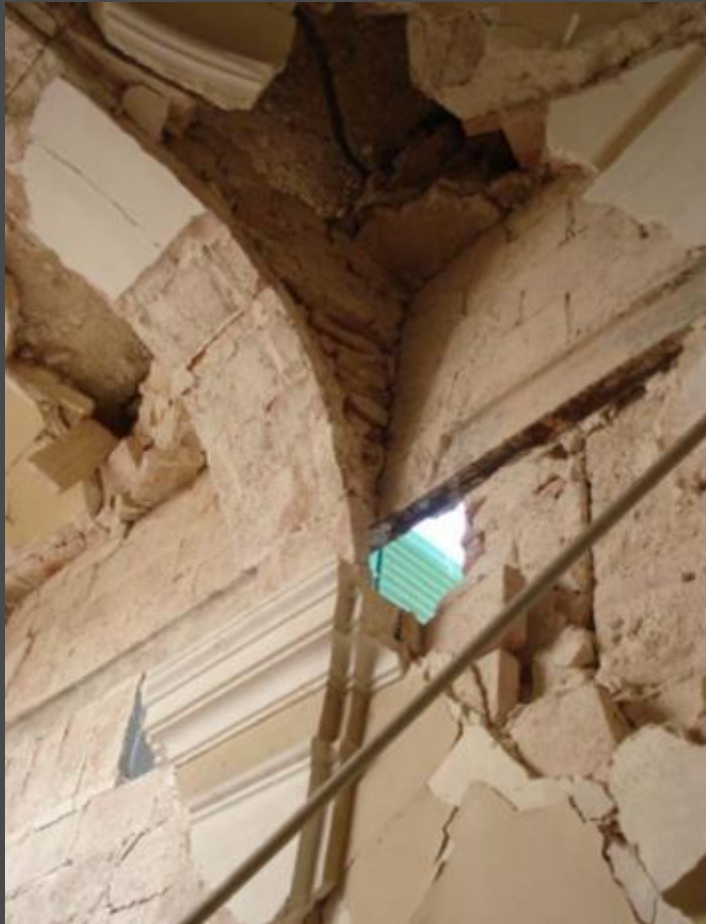
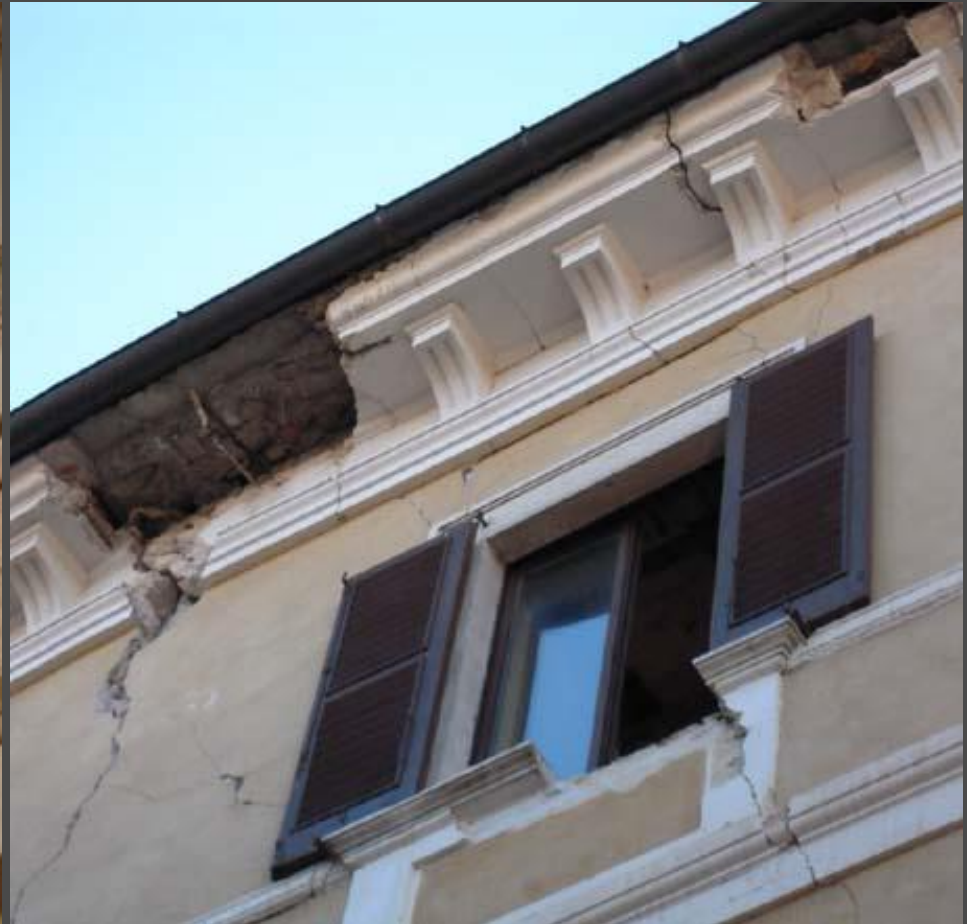
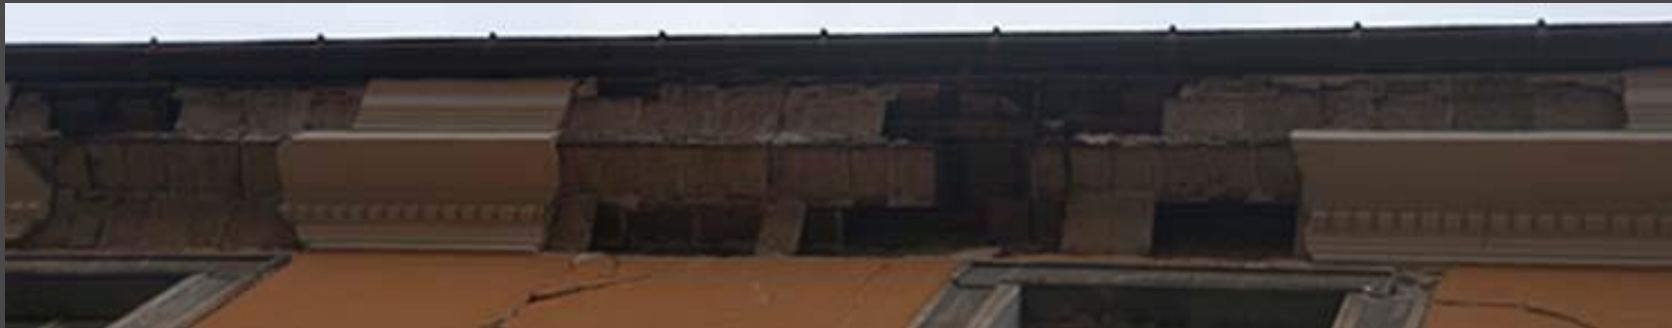
Use of bricks for remodelling the façades and the inner surfaces

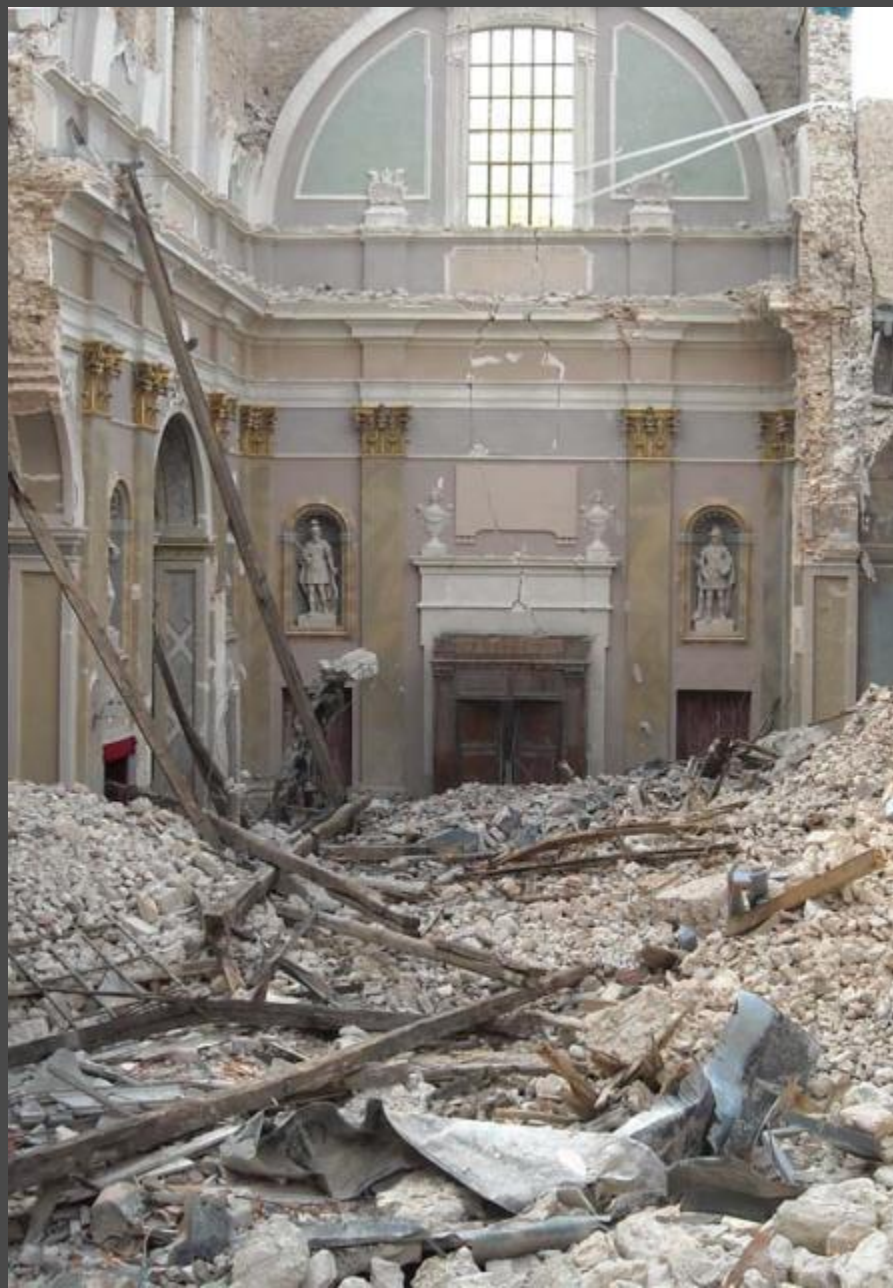
S. Maria Paganica, after collapse and proposal for reconstruction

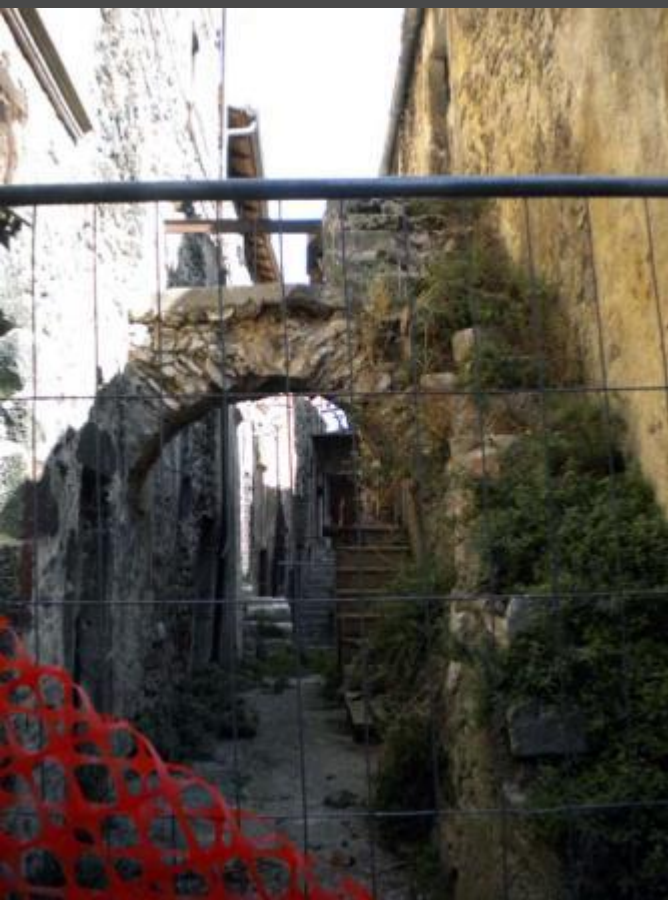
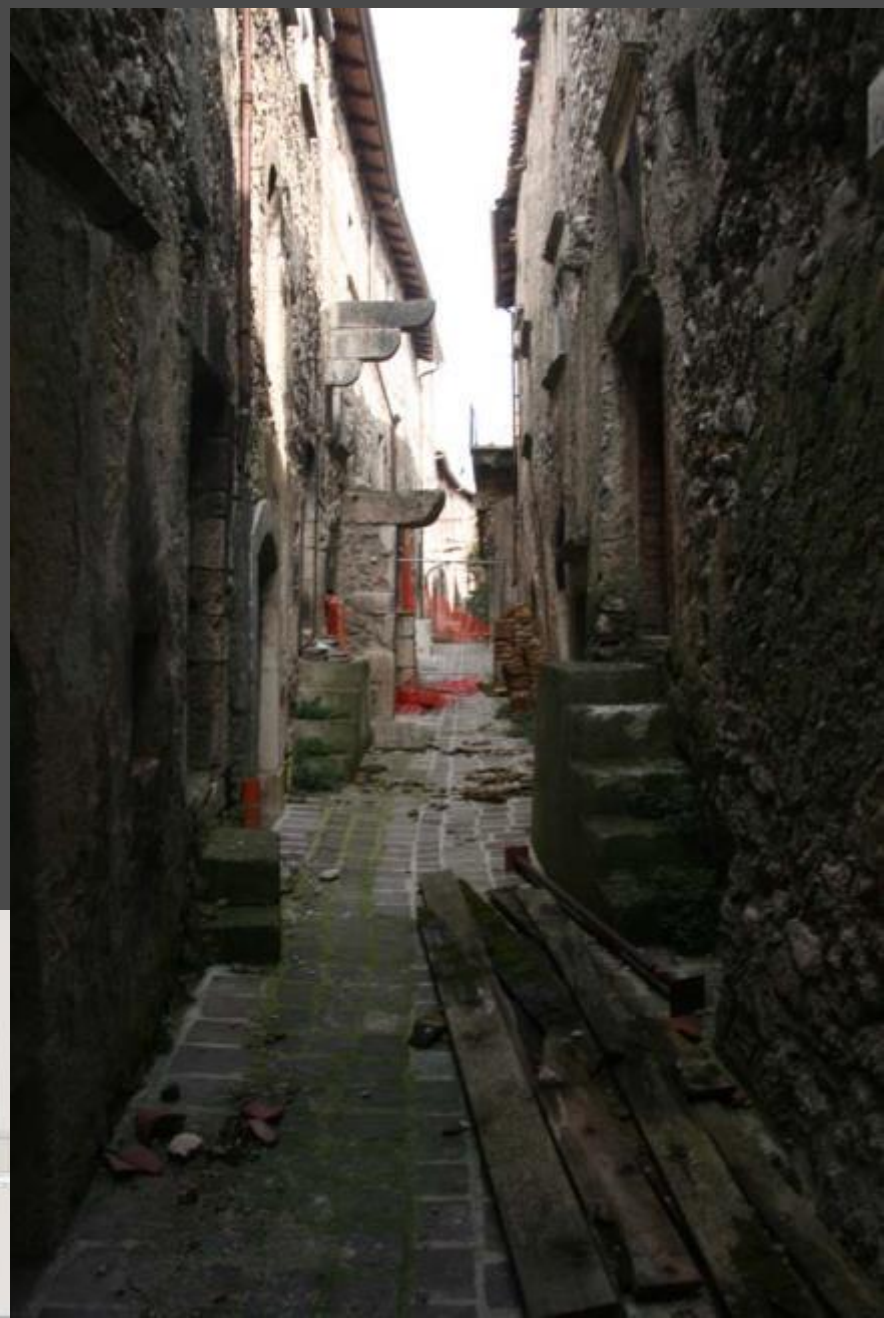
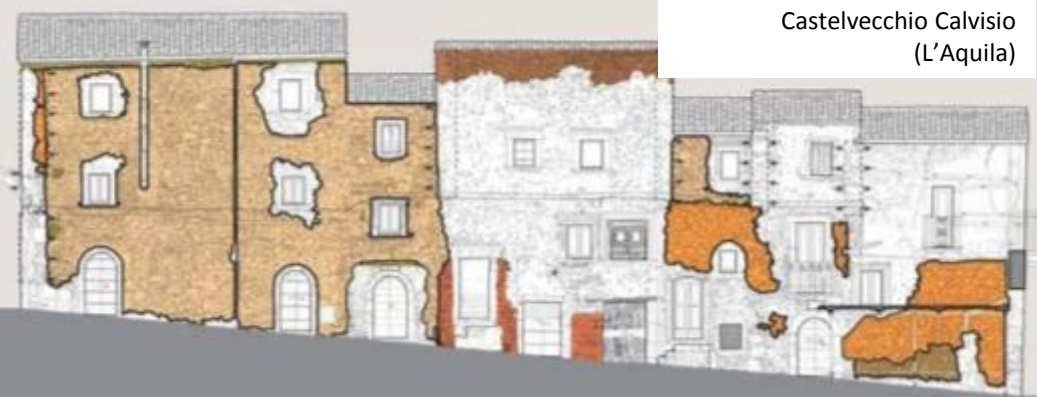
Castelvechio Calvisio (L'Aquila)

Structural guidelines
 for project

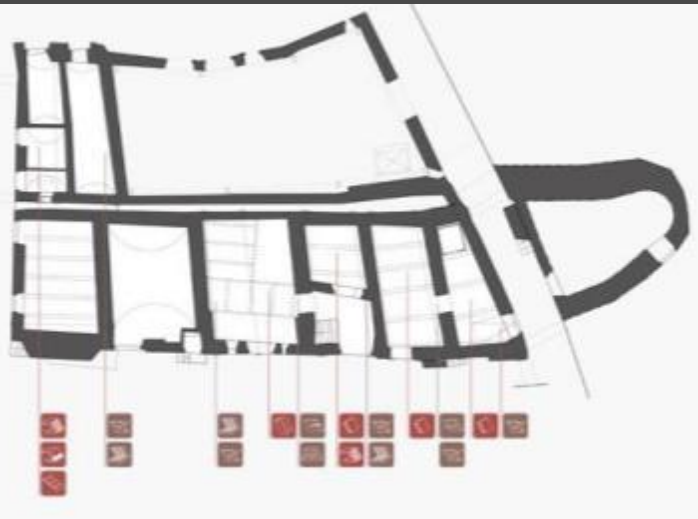
Enclosure of cracks

Ripristino della muratura attraverso la tecnica del "cuci-scuci" che prevede la rimozione circoscritta delle componenti murarie danneggiate e la ricostruzione di una nuova tessitura muraria con elementi sani aventi caratteristiche simili a quelli rimossi per forma, dimensioni e proprietà meccaniche.

Consolidation of walls

Applicazione su tutto il perimetro delle stanze interessate, di fasce di fibre di basalto che assicurano una maggiore resistenza della struttura e una ripartizione più uniforme delle sollecitazioni, garantendo in tal modo un comportamento dinamico dell'edificio. Le fibre sono stese su matrice di malta di calce.

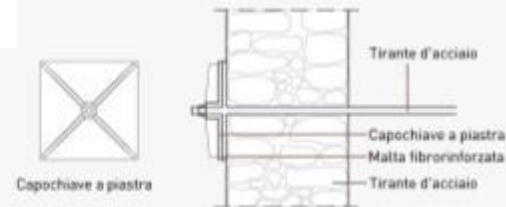
Insertion of chains

esercitano un richiamo delle pareti tendenti al ribaltamento o allo spianamento. Le catene devono essere poste in opera con adeguata pretesione in modo da assorbire parte delle spinte valutate tramite il calcolo. Dove possibile, le catene vengono integrate nei solai.
