## שיקום ביצורי יקנעם

אדר' יערה שאלתיאל

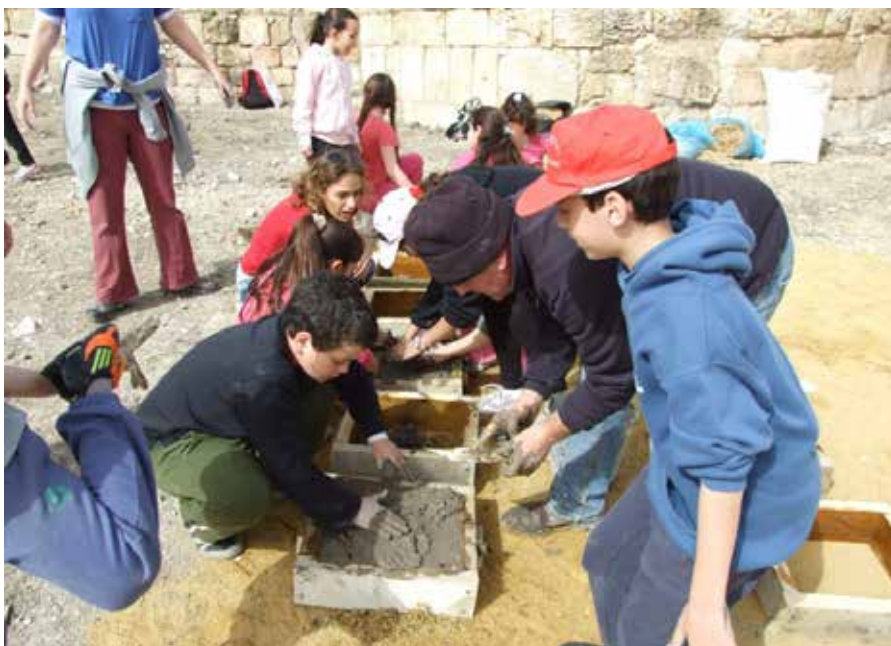
תלמידי יקנעם מכינים לבני אדמה

בשל עלויות הביצוע נקבע, כי הוא ייעשה בשלבים. בימים אלה מסתיים השלב הראשון, שבו טיפלו בקטע בן כ-30 מ' מחומת הפרוזדור, בשרידים מועטים מחומת הסוגרים ושחזרנו קטע מצומצם של לבני אדמה, שהכינו אותן תלמידי העיר כחלק מהפעילות החינוכית. בפרוזדור, בין קירות הביצורים

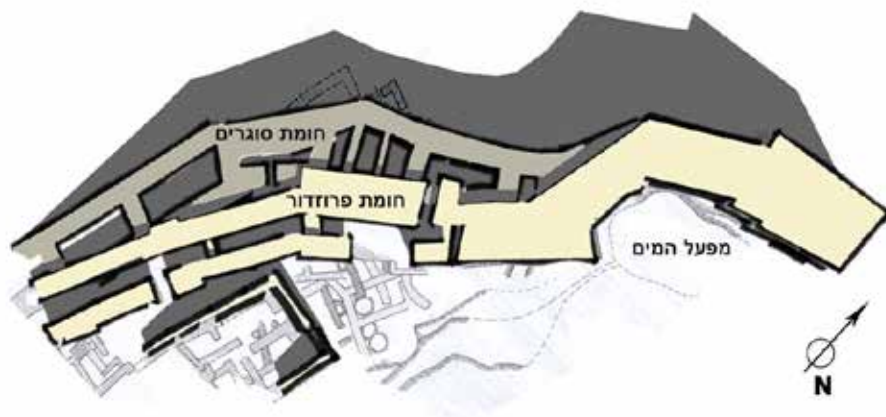
▲ תכנית הביצורים מתקופת הברזל ב'. חומת הסוגרים ומעליה חומת הפרוזדור  
עיבוד: אדר' מרטנר על בסיס פרסום א. בן תור.

ה־8 לפנה"ס התחדשה במקום התיישבות מפותחת. על הריסות חומת הסוגרים, נבנתה חומת פרוזדור. בחפירה נחשפו כ־90 מ' מהחומה, ורוחבה כ־6.50 מטר. חומה זו מאופיינת במעבר צר וארוך, שמטרתו לאפשר התקדמות בין כותלי החומה. אל הפרוזדור נכנסו דרך פתח הפונה לרחוב היקפי, אשר הפריד בין חומת העיר לבין בתי מגורים ושטחים פתוחים. לאורך החומה נבנו מספר מגדלים. המגדלים הם התרחבות של החומה, ומטרתם הייתה לייצב את שני הקירות ולהתגבר על המדרון התלול. מפעל

בחפירות של המכון לארכאולוגיה באוניברסיטה העברית, שאותן ניהל א. בן תור, נחשפו בתל שתי מערכות ביצורים, זו על גבי זו, מתקופת הברזל ב'.

חומת העיר הקדומה (המיוחסת לתקופת הברזל ב' - המאה ה־10 וראשית המאה ה־9 לפנה"ס) היא חומת סוגרים. חומת כאלו מצויות גם בתל מגידו ובחצור. בחפירה נחשפו כ־40 מטר ממנה, ורוחבה כ־5 מטר. החומה בנויה מחדרים צמודים, שהגישה אליהם היא מתוך העיר. חללים אלו שימשו למגורים, לבתי מלאכה ולאחסנה. בתקופות מלחמה מילאו את החללים באדמה כדי לחזק את החומה. לחומה זו נצמדו מבני המגורים. החומה הקיפה, כנראה, מפעל מים שטרם נחפר במלואו, וסמוך אליו נמצאה תעלת הניקוז שנבנתה כחלק מהחומה.

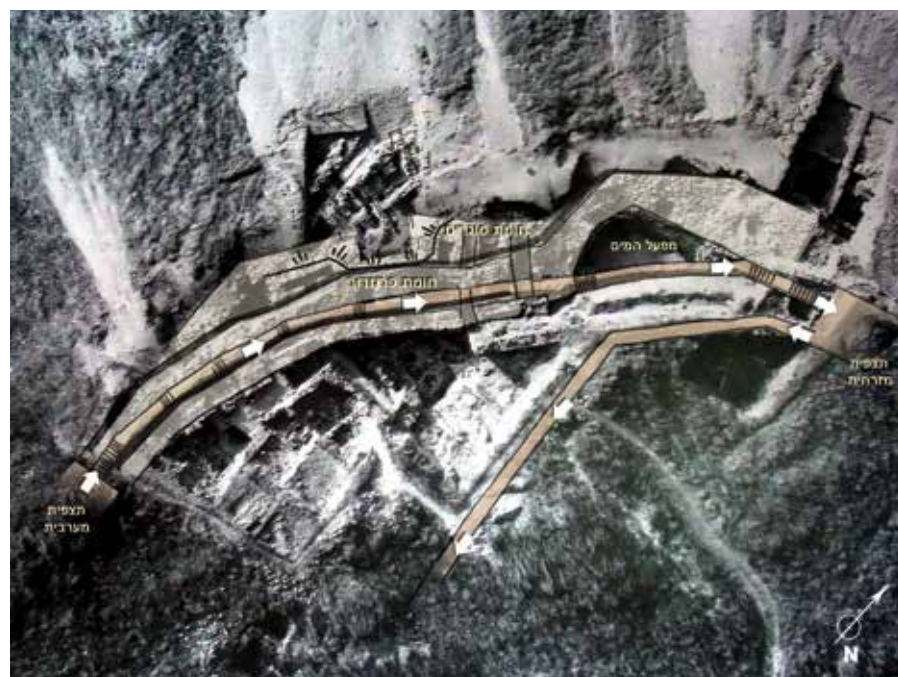
◀ מסלול מוצע בין קירות חומת הפרוזדור  
עיבוד: אדר' י.שאלתיאל על בסיס תצ"א מפרסום א. בן תור

התכנון מציע מסלול מעגלי בתוך חומת הפרוזדור, מנקודת תצפית במערב החפירה (קיימת) לתצפית במזרחה (מתוכננת), ולאורכו שילוט והמחשה. הטיפול כולל כיסוי חלקים מהחפירה והשלמת מורדות התל. עבודות השימור כוללות את ייצוב שרידי הביצורים ואת שחזור הפן החיצוני שרובו התמוטט בשנים שעברו מאז נחשף. מקצת הנדבכים העליונים של החומה היו, כנראה, בנויים מלבני אדמה. לבנים בודדות שנשרפו בתהליכי החורבן שרדו ונמצאו בשפכי התל. מידות הלבנים וטכניקת הבנייה נקבעו מתוך

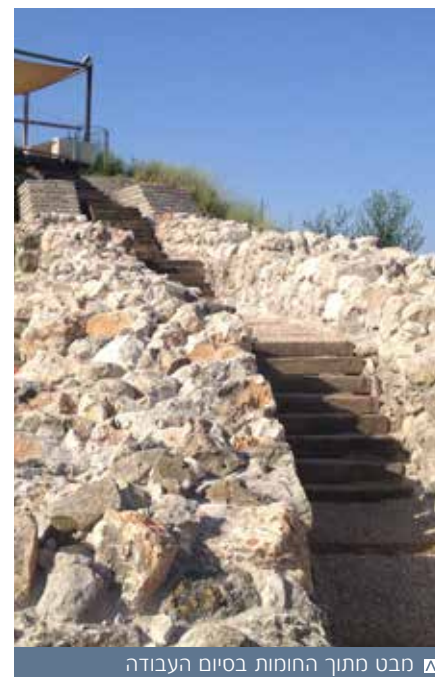
▲ מבט מתוך החומות בסיום העבודה

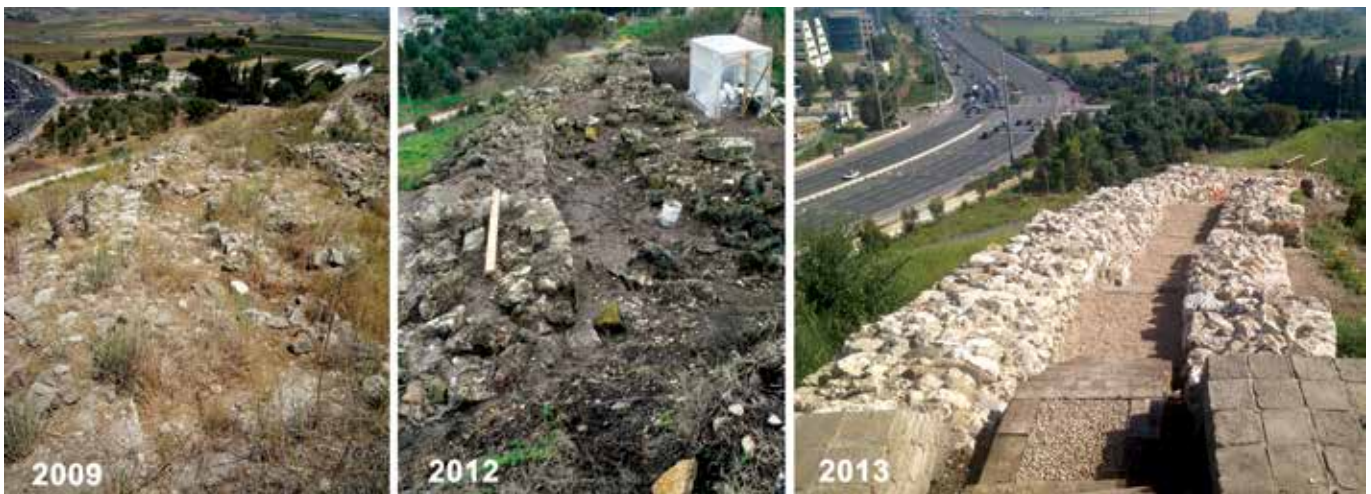
✓ הצעה להמחשת רצף קו המתאר של הביצורים.  
עיבוד: אדר' מיכל רטנר

השוואה לממצא מאותה תקופה בתל לכיש ובתל מגידו. בהתאם לערכים התרבותיים של הביצורים ולסוגיית האייקון שביקשנו ליצור, עסקנו רבות בחזות הביצורים. ראיון חשיבות גדולה בהדגשת רצף קו המתאר של החומה. בחנו אפשרויות רבות להדגשת רצף זה בשימור, בשחזור ובשילוב אלמנטים מודרניים. אף שהעלינו מספר הצעות להדגשת הרצף, העדפנו בשלב זה, להשקיע, ככל הניתן, בעבודות השימור ודחינו את ההחלטה בעניין זה, זולת נושא הארת קו הביצורים.
