# THE MANAGEMENT OF THE EMERGENCY

## THE CASE OF L'AQUILA - ITALY

**SPEAKER: PROF. FRANCESCA DA PORTO**

# ENGINEER'S SEMINAR: HISTORIC BUILDINGS AND EARTHQUAKE

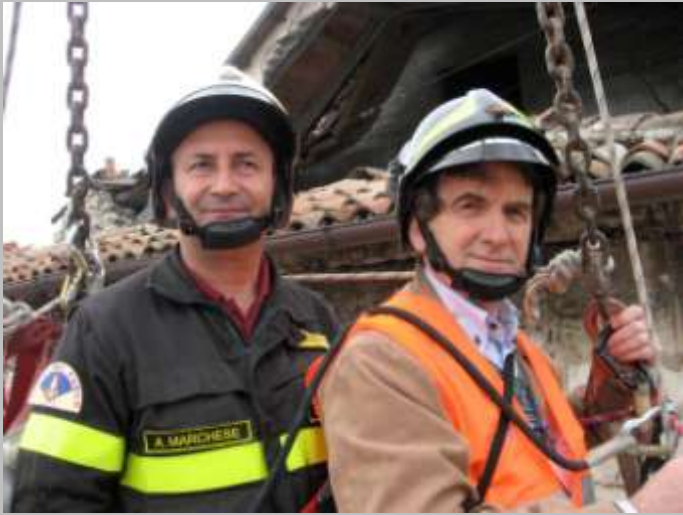
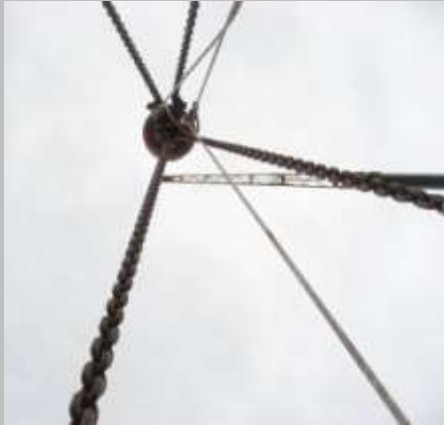
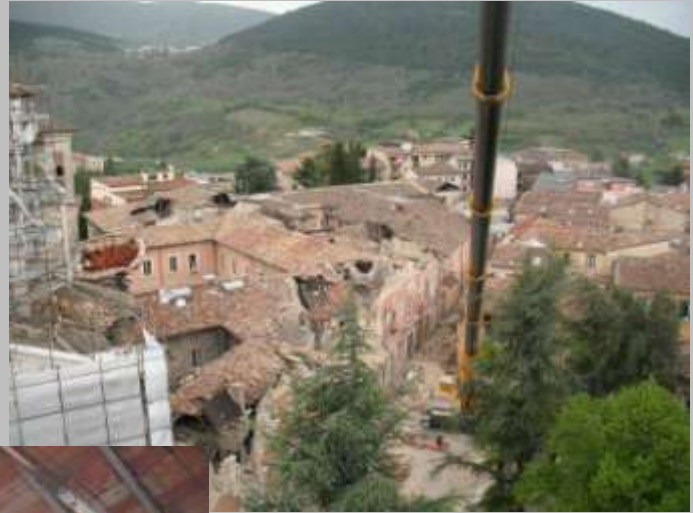
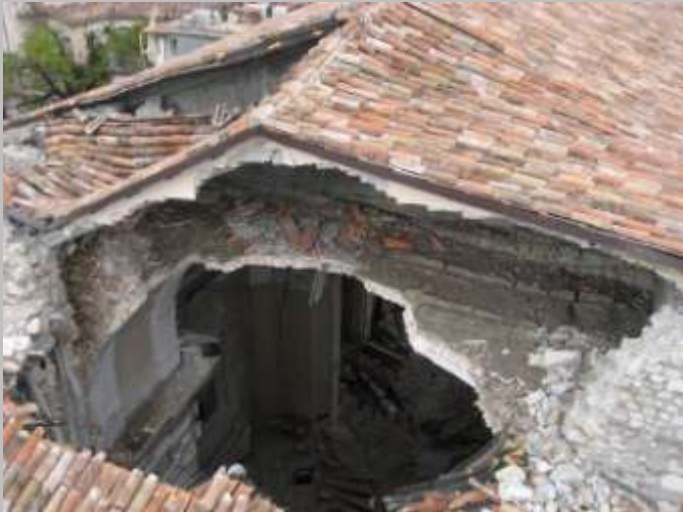
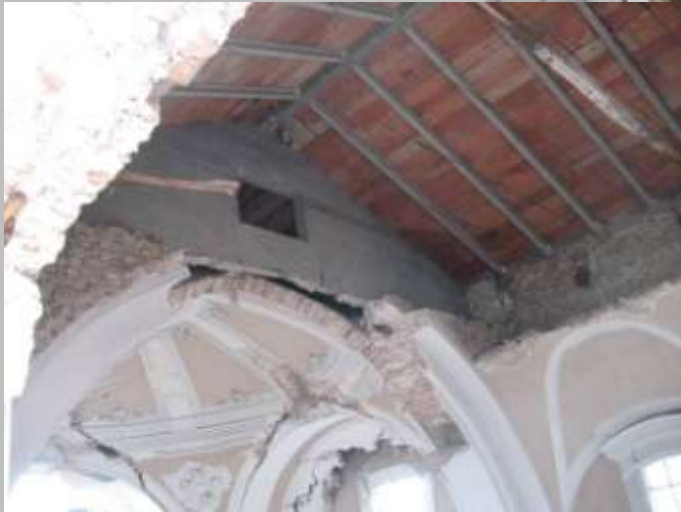
Special aerial inspections with National Fire Brigades means (San Marco Church, L'Aquila).

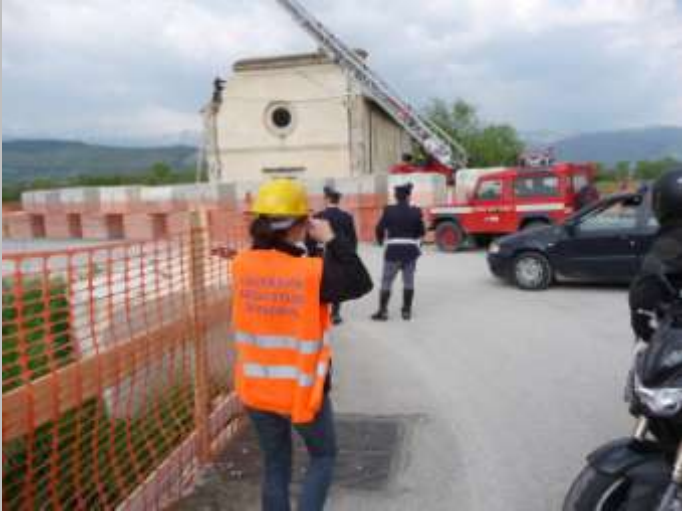
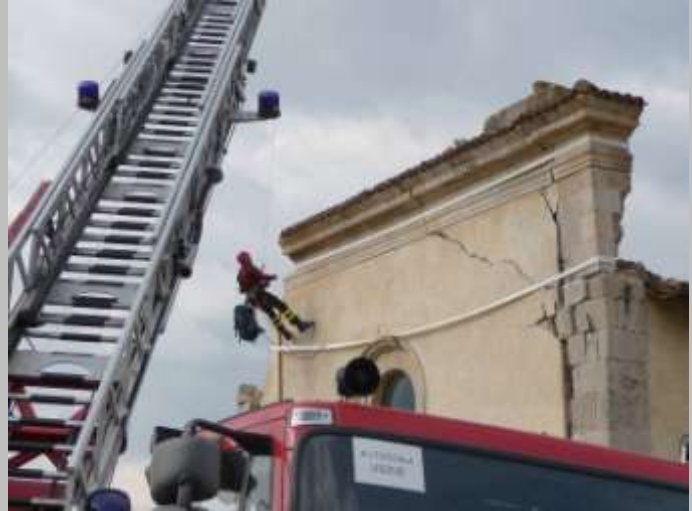
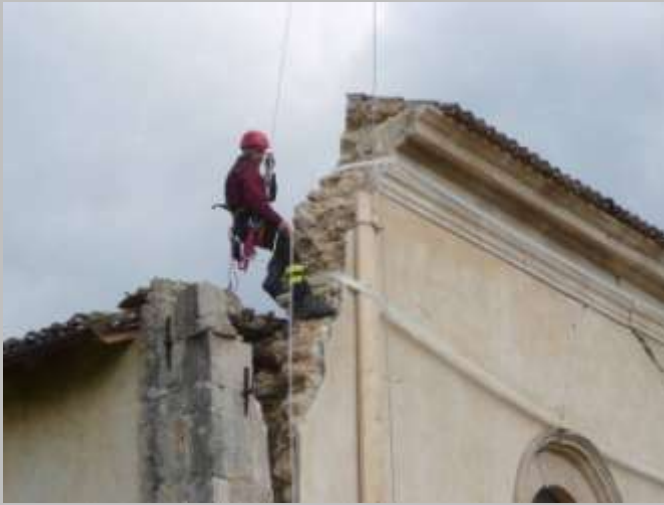
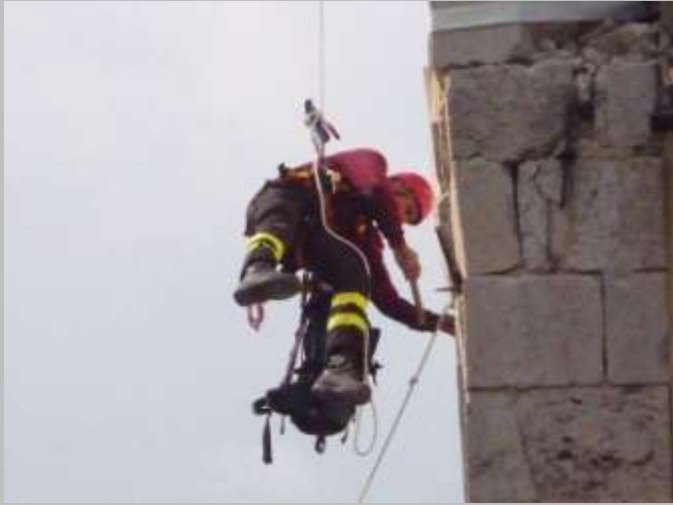
SAF (Special National Fire Brigade Groups) at work at the Madonna degli Angeli, Civita di Bagno.

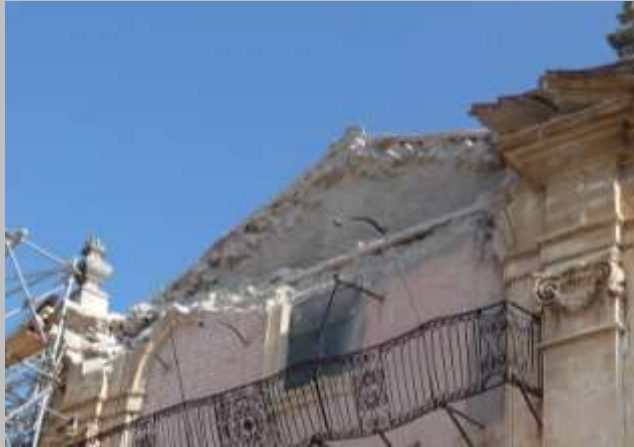
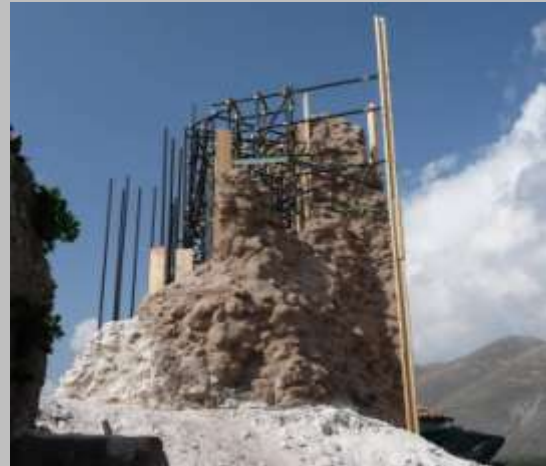
**WALL STABILIZATION**

**SUPERFICIAL PROJECTION WITH NATURAL HYDRAULIC LIME MORTAR, FAST HARDENING AND REDUCED SHRINKAGE.**

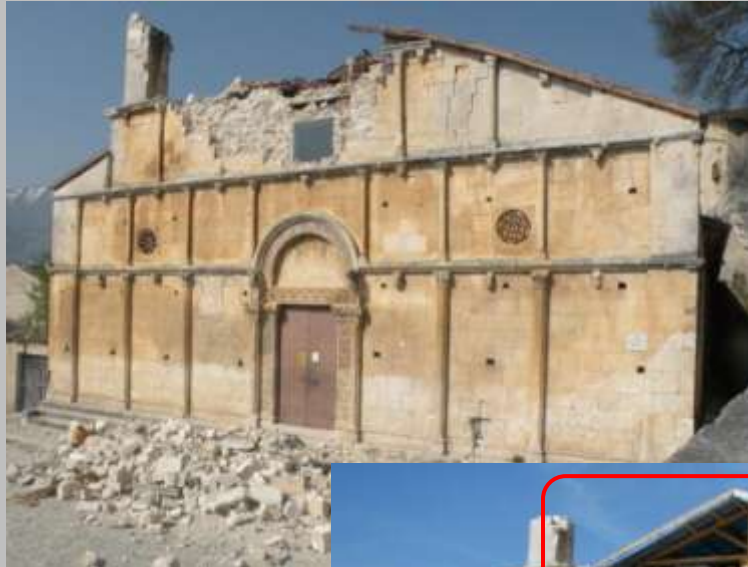
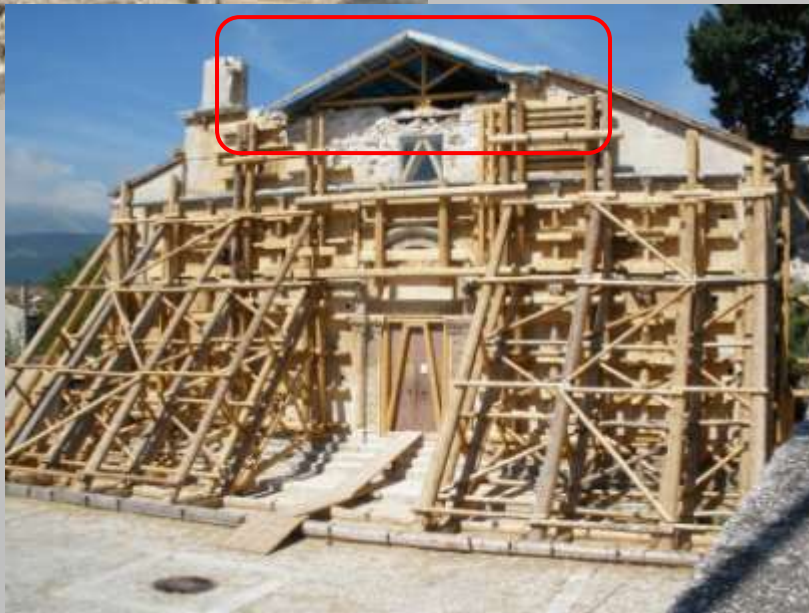
## INTERVENTION: S. GIUSTA, BAZZANO

## MECHANISM: OVERTURNING OF THE FACADE

### INTERVENTIONS:

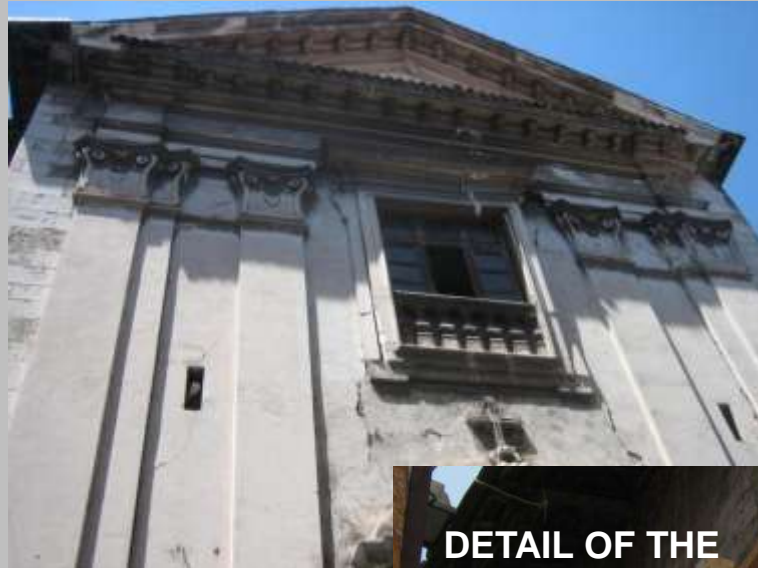
## INTERVENTION: EVANGELIC CHURCH, L'AQUILA

## MECHANISM: OVERTURNING OF THE FACADE

### INTERVENTIONS:

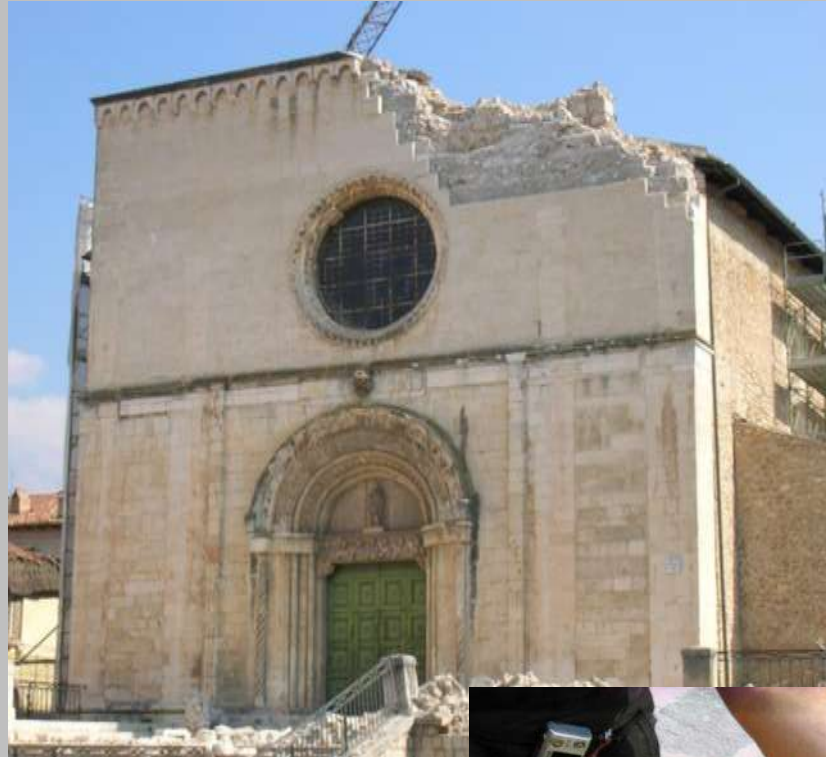
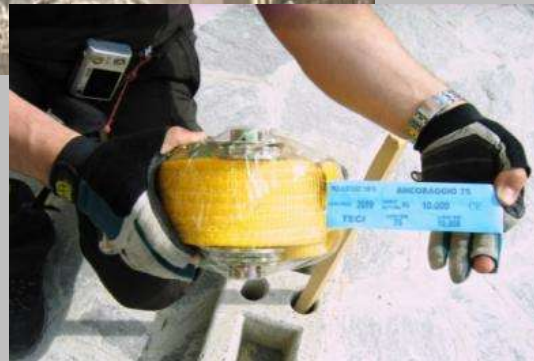
## INTERVENTION: S. PIETRO DI COPPITO, L'AQUILA

## MECHANISM: OVERTURNING OF THE FACADE

### INTERVENTIONS:

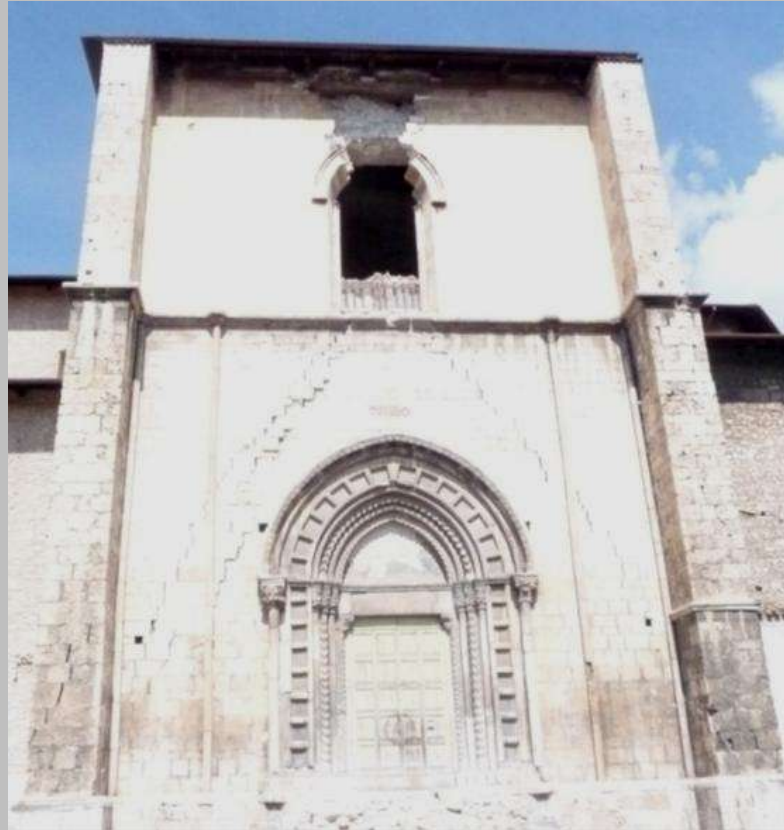
## INTERVENTION: S. DOMENICO, L'AQUILA

## MECHANISM: SHEAR DAMAGE ON THE TRANSEPT

### INTERVENTIONS:

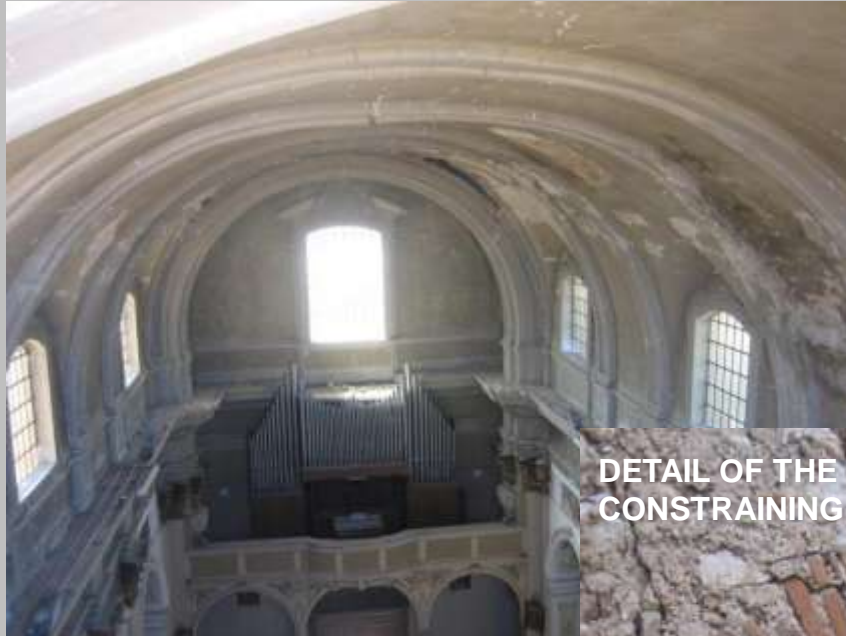
## INTERVENTION: S. MARGHERITA, L'AQUILA

## MECHANISM: TRANSVERSAL RESPONSE OF THE HALL

### INTERVENTIONS:

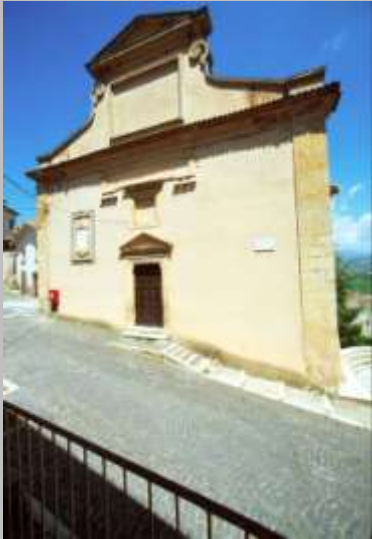
## INTERVENTION: S. GIOVANNI CHURCH, CASENTINO

**MECHANISM:** OUT-OF-PLANE DEFORMATION OF THE FAÇADE

- CREATION OF A SUPPORTING WOODEN FRAME

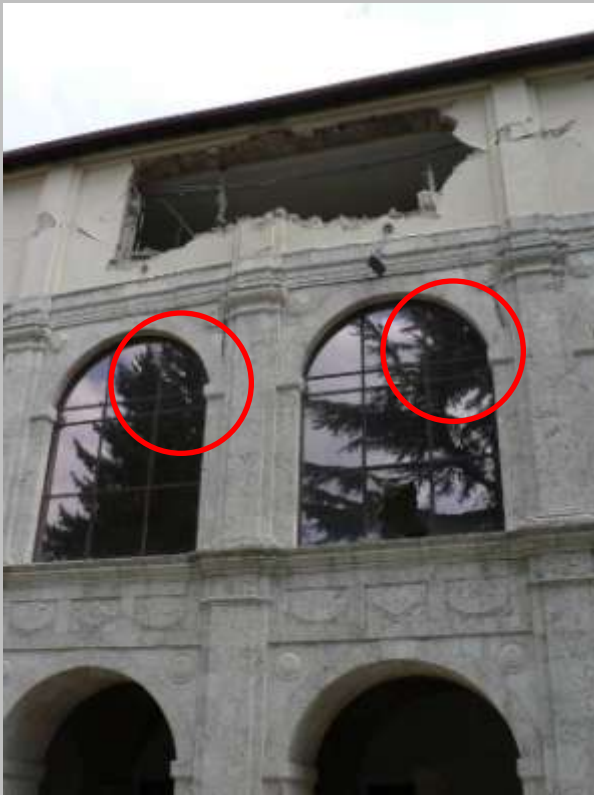
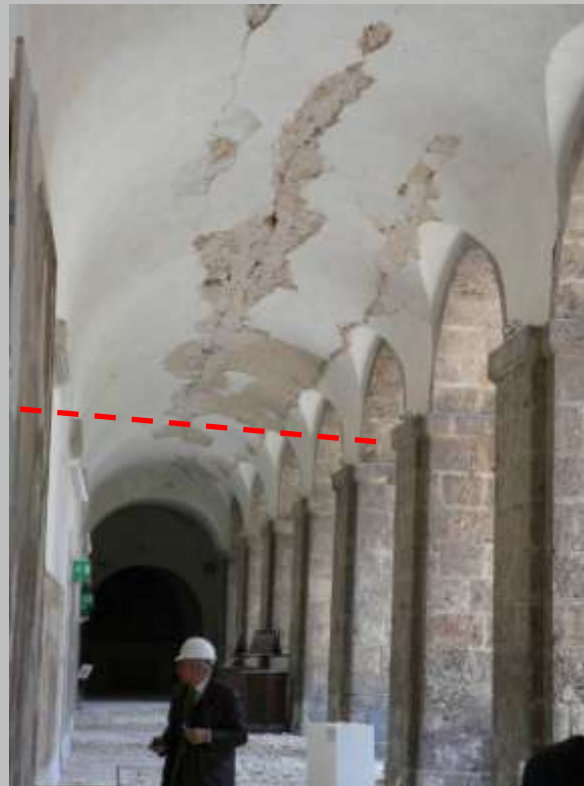
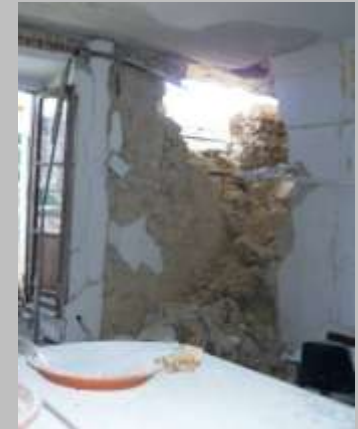
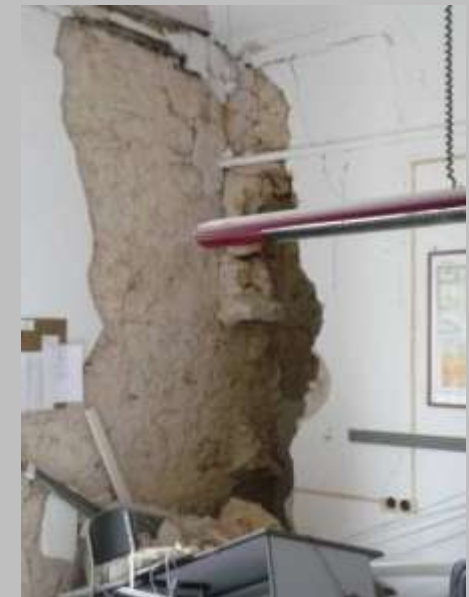
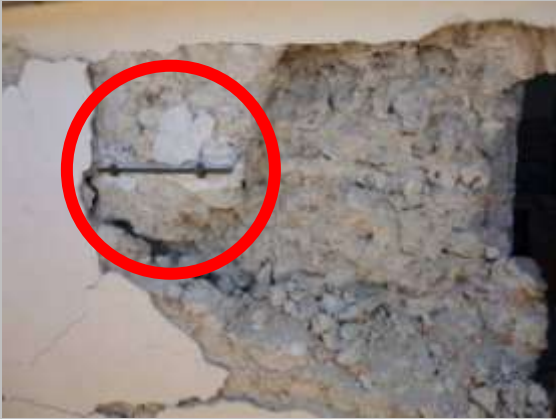
## THE SPANISH FORTRESS, L'AQUILA

- SHEAR CRACKS IN THE WALLS;
- OUT OF PLANE OVERTURNING AND BENDING MECHANISMS;
- DAMAGE TO ARCHES AND VAULTS;
- LOCAL COLLAPSE OF FLOORS AND VAULTS.
